# ジオセルを使用した噴泥対策

四国旅客鉄道株式会社 正会員 ○宇都宮裕樹  
四国旅客鉄道株式会社 正会員 荻野 徳博

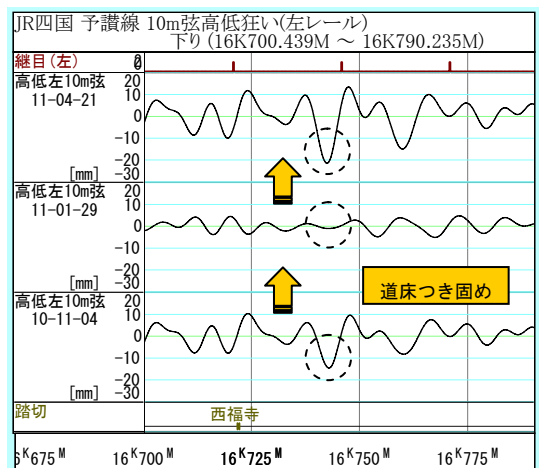
図－1 対策前の軌道状態の推移

今回の対象箇所における対策前の軌道状態を図－1に示す。同図に示す通り、当該箇所では噴泥に伴って顕著な高低狂いが発生し、道床つき固め等の軌道整備も頻繁に実施するなど早急な噴泥対策が必要であった。

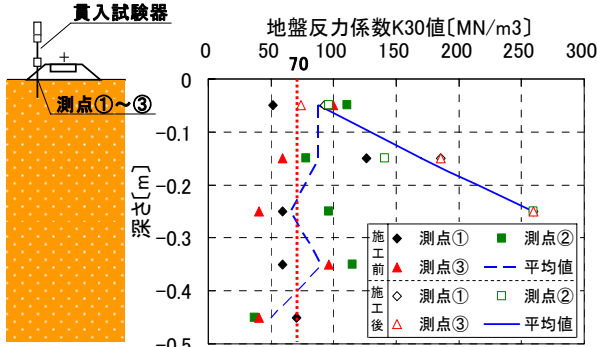
図－５ ジオセル施工前後の貫入試験結果

これらの結果から、ジオセルによる路盤強度の増加効果が認められ、高速列車の上下動揺も整備目標値である  $2.5 \text{ m/s}^2$  を継続的に下回っており、乗心地が改善していることが分かる。一方、施工から半年経過した時点の高低狂いは約 10 mm となっており、この要因としては、路盤を含めマクラギ下を約 500 mm 掘削していることから、最終沈下に至るまでに時間が掛かることと、当該箇所付近は前後に踏切や通路があり、これらのバタつきによって施工箇所には荷重が掛かっているものと考えられた。そのため、施工箇所前後の継目落ち箇所には締結装置下への下敷きパッドの挿入等の対策を行っており、今後とも長期的なスパンで噴泥対策の効果の継続についてトレースを進めていく予定である。
