## 既設鋼床版箱桁橋の疲労損傷と対策

四国建設コンサルタント 正会員 ○松田秀和  
四国建設コンサルタント 非会員 久保雅敬

### 2. 対象橋梁の概要

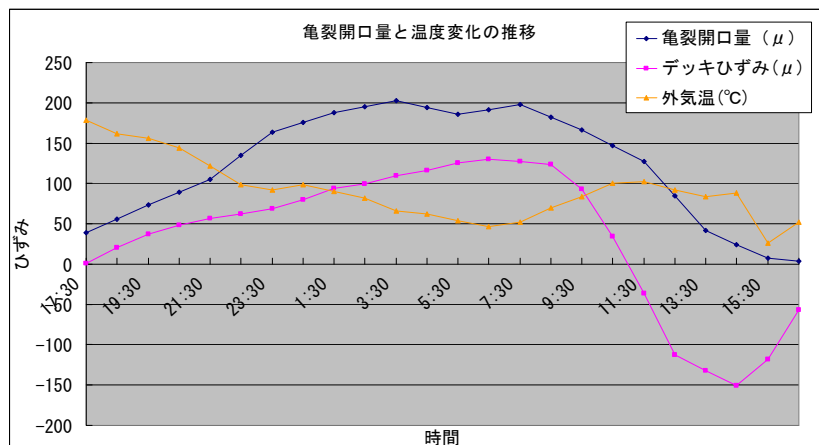
図-4 上部工断面図

鋼床版亀裂部の変状を観測するため、現地にモニタリング装置を設置した。モニタリング装置は亀裂部に変位計測計を設置し、計測結果を FOMA 回線によりインターネット網に配信し、24 時間遠隔操作で亀裂開口量の監視が可能な装置を設置した。その結果、亀裂開口量に変動が生じていることが確認され、変動量は約  $200\mu$  程度であった。(図-4 参照) 開口部の変動は亀裂の進展が懸念されるものであり、早急な原因究明が必要であった。開口量のデータを分析した結果、亀裂開口量の変動は規則性を持っており、外気温の温度変化に高い相関があることが確認された。相関係数は 0.78 であり、開口量は亀裂進展が原因ではなく、温度変化に起因する温度ドリフトの影響であると判断された。

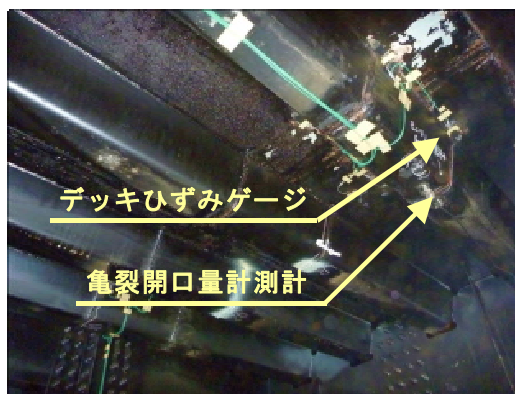
写真-1 計測装置設置状況

上記のモニタリング装置に加えて、Uリブ破断近傍部のデッキプレート下面にひずみゲージ (写真-1 参照) を設置し、鋼床版の実応力状態の測定を行った。結果、デッキプレートには最大で  $60\text{N/mm}^2$  程度の活荷重応力が発生していることが確認されたが、この値は許容値  $210\text{N/mm}^2$  に対して十分な余裕があるものであった。一方、Uリブの破断状態を想定した梁モデルでデッキプレートの応力を計算すると  $200\text{N/mm}^2$  程度と許容値に近い応力が算出された。原因としては、デッキプレートは横リブやウェブに拘束された膜構造で構成されており、通常の梁モデルとは異なった抵抗を示すためであると考えられた。

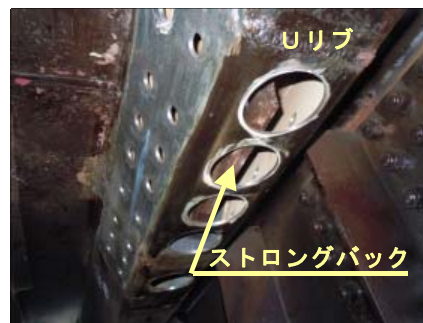
写真-2 ストロングバック状況

右の写真(2,3)は工事後の写真であるが、設計時点でUリブ内にストロングバック (写真-2 参照) が存在していることが判っていた。通常採用されているトルシアボルトの設置空間が確保できないため、ワンサイドボルトの提案を行った。(写真-3 参照)

Uリブ同士の突き合わせ溶接の亀裂部は破断状態となっているため、Uリブの連続性を回復させる必要があった。本検討では、a) ボルト添接によるあて板補修案、b) 溶接案等が考えられたが、再劣化および溶接によるひずみ・亀裂に配慮して、a 案) の「ボルト添接によるあて板補修工法」を採用した。
