鋼 I 桁の主桁と横桁の接合部に発生した亀裂損傷の原因推定と補修対策

四国建設コンサルタント 正会員 ○脇 孝文 四国建設コンサルタント 正会員 豊崎 裕司  
四国建設コンサルタント 正会員 松田 秀和 四国建設コンサルタント 非会員 篠宮 章

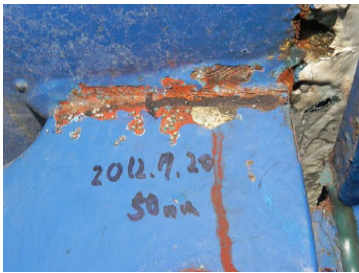
図-2. 溶接止端部の亀裂

本橋において、主桁と中間横桁の接合部で垂直補剛材上縁の溶接止端部に亀裂損傷が確認された。(図-2)

垂直補剛材の端部に発生する局所的な応力集中は、片側の床版が自由端となっている外桁(左レーン載荷時)で最大値を示し 218N/mm<sup>2</sup>であった。また、最小値は右レーン載荷時に -12N/mm<sup>2</sup>を示した。一方、中桁は載荷レーンと反対側の床版も拘束されていることから、最大応力度は外桁に比べて小さいものの、最大及び最小応力度は共に 100N/mm<sup>2</sup>を越えており、応力振幅は外桁より大きいものとなった。また、床版の鉛直変位も 12.5 mm 程度と顕著であった。

これらの応力振幅から外桁と内桁の疲労耐久年数を求めると、表-1 のとおり 0.8 年及び 0.9 年となった。したがって、損傷原因としては、床版たわみ(上フランジの首振り)に伴う二次応力による疲労損傷であり、構造改善による補修対策を実施する必要があると判断された。

表-2 に左レーン載荷時における垂直補剛材上部での応力分布及び応力度を示す。結果として、第1案で大きな応力低減が図られているのに比べて、第2案、第3案では応力低減効果が低い。第2案においては、本橋の垂直補剛材上部のエリアが小さいため切欠きを小さなものにせざるを得ず、十分なフレキシブル性が得られなかったことから、応力低減効果が低かったと考えられる。また、第3案でも首振りを止めるには至らず、局部応力の低減効果は低い。首振りを抑制するためには補強リブのみならず、剛性の高い横桁や対傾構によって主桁の断面変形を抑える必要があると考えられる。よって、本橋における構造改善には、第1案の垂直補剛材をあて板で補強する案を採用した。

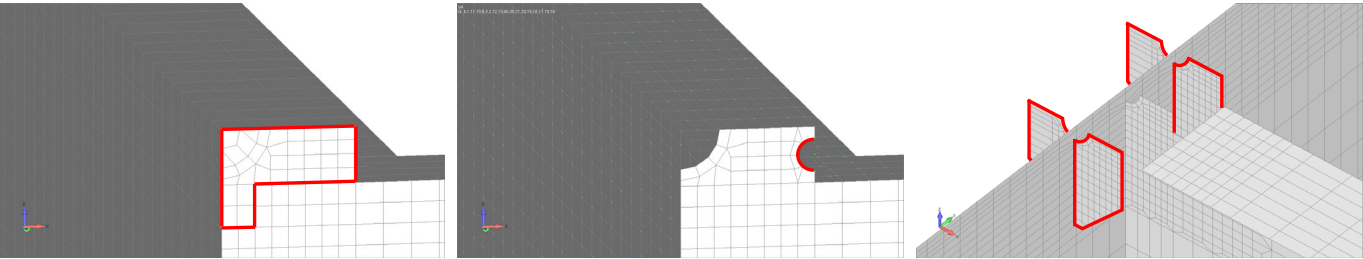
第1案：垂直補剛材上部に当て板      第2案：垂直補剛材上部に切欠き      第3案：垂直補剛材位置前後に補強リブ

第1案/垂直補剛材上部に当て板：垂直補剛材上部を両側から板で挟み込み、剛にすることで応力レベルを下げる方法である。ここでは、板厚 20 mmの補強材を2枚設定した。

第2案/垂直補剛材上部に切欠き：垂直補剛材上部に切欠きを設け、構造をフレキシブルにして応力レベルを下げる方法である。

第3案/垂直補剛材位置前後に補強リブ：垂直補剛材位置の前後に補強リブ(計4枚)を設け、着目位置の首振り及び局部応力の発生を抑制する構造である。
