平成 26 年 8 月台風 11 号による高知県四万十町窪川地区の浸水被害

高知工業高等専門学校 学生会員 ○松岡直明 高知工業高等専門学校 正会員 岡田将治

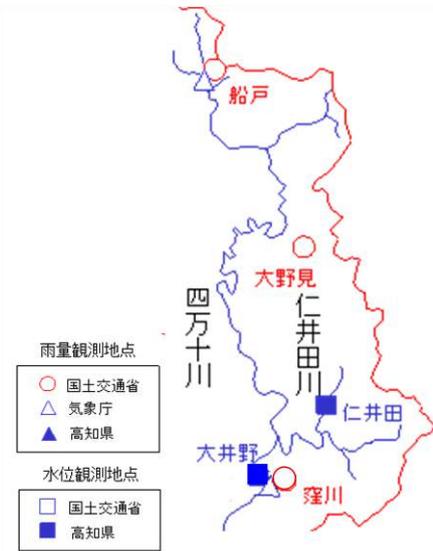
図-1 窪川よりも上流の四万十川流域図と水文観測地点

図-1 に四万十川窪川より上流域における水文観測地点の位置を示す。浸水被害を受けた窪川地区中心街では、国土交通省と気象庁が雨量を観測しており、上流域では大野見(国土交通省)、船戸(国土交通省、気象庁)で観測が行われている。水位は四万十川本川の窪川地区に位置する大井野地点(高知県)と支川仁井田川にある仁井田地点の 2 箇所を観測されている。図-2 に浸水被害が生じた 8 月 10 日前後における船戸、大野見、窪川の降雨量データと大井野地点における横断形状および水位ハイドログラフを示す。上流の船戸は降雨量の多い高知県においても特に多雨地帯であり、8 月 9 日 12 時以降から翌 10 日の朝方にかけて非常に激しい雨が降っている。一方、大野見では、時間 20mm 以上の降雨は観測されていない。窪川地点においては、8 月 9 日の 18 時以降に時間 40mm を超える雨が 7 時間以上続き、4 時には時間 80mm を越えて雨が観測されている。大井野地点における四万十川本川の水位は、10 日 1:40 には氾濫危険水位(204.85m)を超え、5:30 のピーク時にはそれから約 1.3m 高い 206.14m を記録した。

H26年8月に窪川地区で発生し
たような浸水被害を軽減するソフ
ト対策として、四万十川本川の水
位予測と窪川地区における降雨予
測が重要である。図-1に示したよ
うに四万十川本川では大井野地点
よりも上流に水位観測所が無い
ため、新たに観測地点を設置し
てリアルタイムに監視すること
で、大井野地点の水位上昇を事
前に把握可能となる。その情報
に加え、気象レーダーで以後の
降雨量を想定することにより、
早い段階で住民への周知が可能
となる。

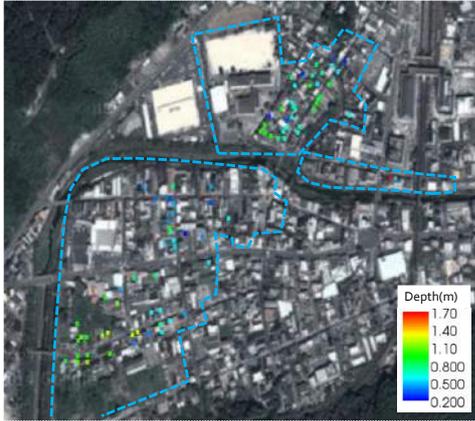
図-3 H26年8月窪川地区の浸水範囲と浸水深分布

図-3 に痕跡水位から求めた窪川地区の浸水範囲と浸水深を、図-4 に窪川地区の標高を示す。H26 年 8 月水害で最も浸水深が 1m を超えた吉見川と四万十川の合流部付近左岸は、標高が 204~205m であり、四万十川本川のピーク水位との関係からも河川水位と同程度の浸水位であったことがわかる。また、四万十川本川からの溢水により約 1m の浸水被害を受けたとされる窪川浄水場付近の標高を測量した結果、205m 程度であり、ピーク時の最大浸水深と標高の関連性を確認することができた。

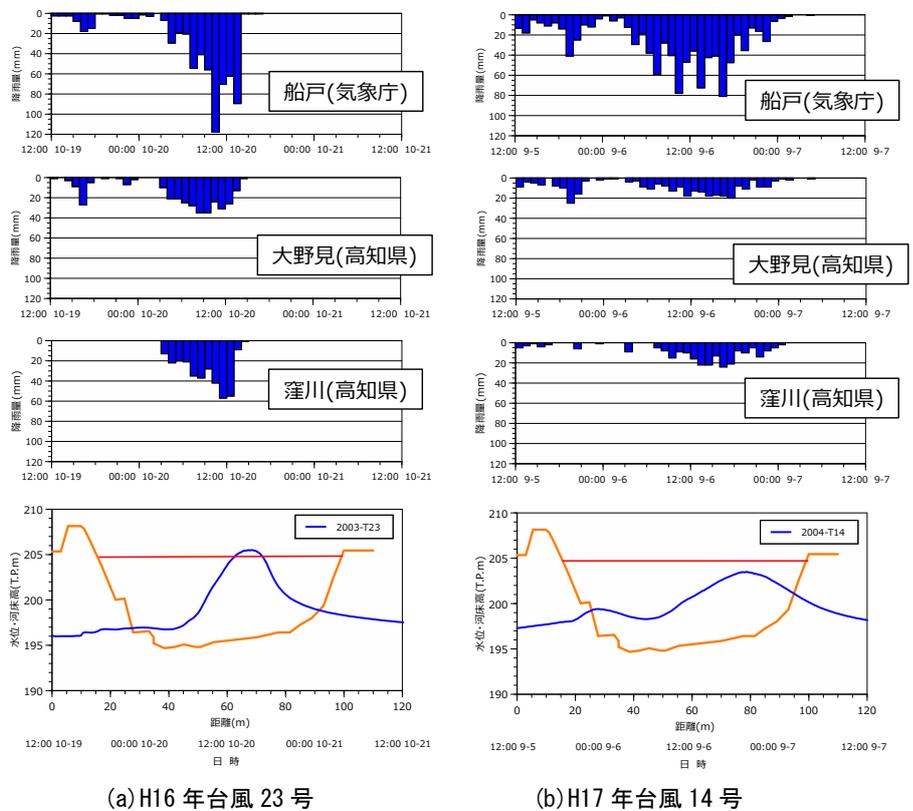
図-5 H16年台風23号およびH17年台風14号時における窪川上流域の降雨量と大井野水位ハイドログラフ

図-5 に近年四万十川で大規模洪水をもたらした際の窪川上流域の降雨量と四万十川本川の水位ハイドログラフを示す。

H17年台風14号時は船戸では雨が
多く降ったものの、窪川では降雨
量が少なかったため、ピーク水位
がはん濫危険水位を超えず、浸水
被害も発生していない。一方、H16
年台風23号時には、四万十川本川
水位のピーク付近の時間帯に窪川
地区で時間40mmを超える降雨が
数時間続いており、H26年8月と
同様の浸水被害が生じている。し
たがって、H16年とH26年に共通
する浸水被害発生要因としては、
四万十川本川がはん濫危険水位に
近づいた時間帯に、窪川に時間
40mmを超える降雨が数時間継続
したことが考えられる。
