強風時に斜張橋 PE ケーブルで観測される異常振動の詳細調査及び補修提案

四国建設コンサルタント 正会員 脇 孝文 四国建設コンサルタント 正会員 尾崎 哲也
 四国建設コンサルタント 非会員 松田 吉則 四国建設コンサルタント 正会員 松田 秀和

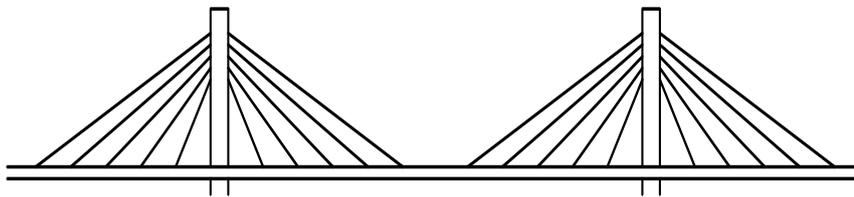
図 1. 斜張橋の外観

本振動現象は、2004 年 8 月の台風 16 号接近時に観測され、振動が生じる際の、気象条件やケーブル振動状況からレインバイブレーションによる振動であることを予測した。本稿では、振動現象の特定の為に実施した調査結果の報告及び補修提案について述べる。

ケーブル振動調査は、台風通過時または雨天強風時を対象に実施した。観測期間は 2013 年～2014 年で計 6 回実施した。調査方法は、橋梁上および橋梁下の高水敷より遠望目視調査により、ケーブル振動状況(振幅、振動数等)を確認した。調査の結果、ケーブルの異常振動が確認されたのは、2013 年の台風 17 号通過時、2014 年の台風 11 号及び台風 19 号通過時であった。2013 年の 10/25 及び 11/25 は風速が弱いため、ケーブルの異常振動が発生しなかったものと推察される。

以上のことから、本橋のケーブル振動はレインバイブレーション現象によるものであると判断した。

現状で、レインバイブレーション現象によって、本橋が構造的に危険な状態に陥る可能性は極めて低いと考えられる。現状を考慮すると、桁位置ダンパーはコストが高く、別途ブラケットの設置が必要であることから、PE 被覆ケーブルにヘリカルワイヤを巻き付ける方法を推奨案として提案した。
