## 東かがわ市前川橋の塗装診断

土木研究センター 正会員 ○安波博道  
土木研究センター 正会員 中島和俊

前川橋は讃岐平野の東部、瀬戸内海海岸から約 1km に位置する河川橋で、昭和 45 年（1970 年）に建設された塗装橋であるが、供用後一度も塗替えが行われていない。本橋に対する塗替えの要否等、今後の維持管理計画を策定するために必要な基礎的資料を取得することを目的に防食機能に関する詳細調査を行った。

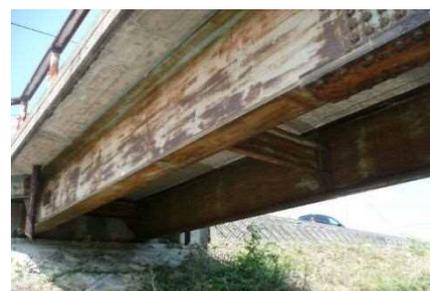
本橋は主桁に H 形鋼を使用した橋長約 24m の 2 主桁の単純鉸桁橋である。遠望では写真-1 に示すように、当初の上塗りの色と思われる青色を一部に残しているが、鋼部材の大部分は暗褐色を呈しており、さらに部分的には腐食の発生が懸念される状況であった。一方、本橋を近接で目視観察したところ、暗褐色の部位においても塗膜が残存しており、また、腐食が懸念された部位については、点さびが広がっていることがわかった。本稿では前者を「塗膜残存部」、後者を「さび発生部」と呼ぶ。さび発生部は主に桁の内側に分布し、下フランジ上面や、下フランジから上方へ 10～30cm のウェブ下部に集中していた。

写真-1 前川橋の遠望目視観察

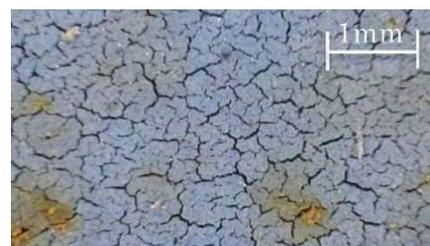
本橋の中で当初の状態に近いと思われる塗膜の表面を接写したものを写真-2 に示す。肉眼では識別できなかった細かな網の目状の割れが見られ、また、赤茶色が点在している。

写真-2 塗膜表面の接写

- (1) 塗膜残存部のこれまでの劣化プロセスについては、まず経年により上塗り塗膜に網の目状に割れが発生、次にその割れに水分や塩分が浸透し、鋼材表面に腐食反応が生じた。その後、溶解した鉄イオンが塗膜の割れを伝って表出したものと考えられる。
- (2) 塗膜残存部の上塗りの防食機能は既に喪失しており、今後は時間の経過とともにさび発生部の状態に移行するものと予想される。
- (3) さび発生部においては細かなさびが密集しているが、これは塗膜下に生じた微細な局部腐食が徐々に進行し、それらが面的な広がりをもって一様に腐食したものと考えられる。
- (4) 桁の内側では相対的に高い付着塩分量が検出され、腐食の進行速度に付着塩分が関係していると考えられる。しかし、桁の内面は乾燥した雰囲気であることから腐食速度は遅くなっている可能性がある。

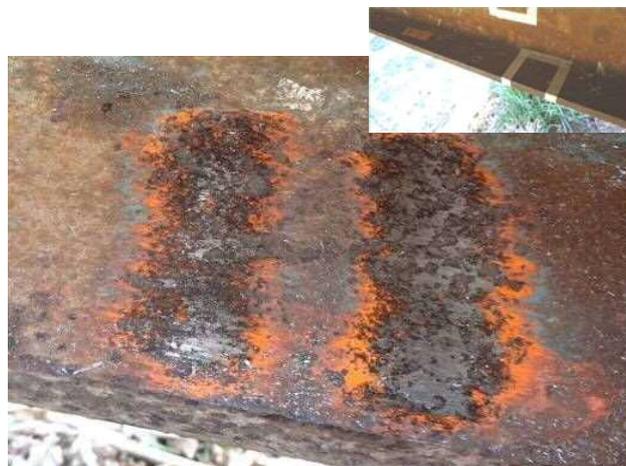
主桁のフランジとウェブのそれぞれにおける塗膜残存部とさび発生部を対象に、電動工具（ペーパーサンダー）を用いて塗膜やさびを除去し、鋼材表面の状況を観察した。フランジ上面における塗膜ならびにさび除去後の状態を写真-3 に示す。塗膜残存部は僅かではあるが鋼材表面にさびが生じている。一方、さび発生部の鋼材表面は長径が数 mm 程度の細かな、かつ薄いさびが密集している状況であった。

(a) 塗膜残存部の塗膜除去後の状況

(b) さび発生部のさび除去後の状況

写真-3 電動工具による塗膜およびさびの除去前後の状況

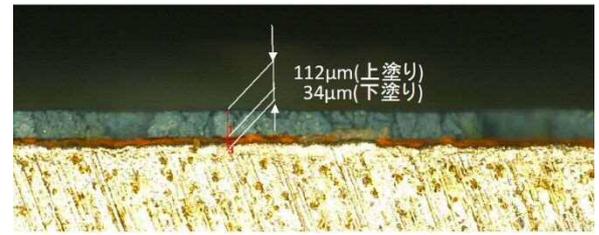
(2) にて観察を行った近傍において直径 20mm の鋼材コアを採取し、室内において光学顕微鏡による断面観察を行った。塗膜残存部とさび発生部の断面を写真-4 に示す。塗膜残存部は上塗りに 100~200  $\mu\text{m}$  間隔で割れが見られるが、下塗りならびに鋼材表面に目立った損傷は見られない状態である。これに対し、さび発生部は鋼材表面にさびの層が形成され、塗膜が剥離あるいは消失している。また、腐食進行の形態はほぼ一様であり、腐食深さも 50~100  $\mu\text{m}$  程度である。

(a) 塗膜残存部

写真-4 塗膜断面の顕微鏡写真

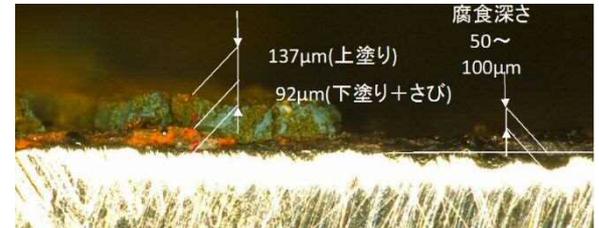
(b) さび発生部

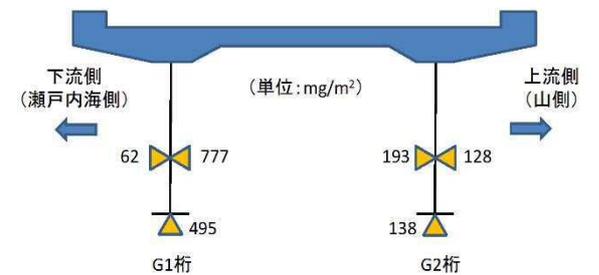
本橋の塩分に関する腐食環境を推察するため、桁端部から約 2m の両主桁の桁内外面において付着塩分量を計測した。結果を図-1 に示す。瀬戸内海側に面する下流側の主桁下フランジ下面およびウェブ内側に高い付着塩分が見られる。

図-1 付着塩分量の計測結果
