2015年7月9日に松山市で発生した局地的集中豪雨による冠水被害の特徴

愛媛大学 学生会員 ○久保 慶介 愛媛大学
愛媛大学大学院 正会員 藤森 祥文 愛媛大学大学院

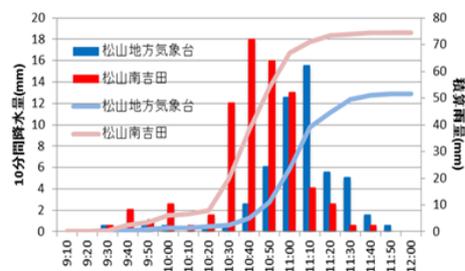
図-1 10分間雨量と積算雨量

2015年7月9日に松山市で記録的豪雨が発生した。豪雨の特徴として、2つのことが挙げられる。1つ目として、極めて短時間のうちに急激に雨が降った。図-1は松山地方気象台と松山南吉田の10分間雨量と積算雨量を示している。図-1より、10分間雨量では松山地方気象台で最大15.5mm、松山南吉田で最大18.0mmとなった。これは1時間雨量に換算すると、100mm前後の猛烈な雨である。2つ目として、極めて狭い範囲で局所的に雨が降った。図-2は解析雨量から作成した松山平野における9:00~12:00の積算雨量を示している。図-2を見ると、9:00~12:00の3時間の積算雨量は、松山南吉田や三津浜などの西部で多く降っており、多いところでは80mm前後の雨となっている。激しい雨が降った三津浜では、多数の道路冠水が発生しており、そのうち複数地点において冠水深が測定されている。

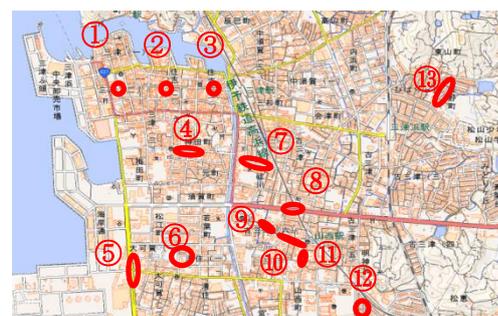
図-3 三津浜における冠水地点

初めに、情報を収集して被害状況を整理した。図-3は豪雨において冠水した三津浜の道路のうち、冠水深がわかっている地点を示している。冠水地点①~③、⑤、⑥、⑧~⑪においては、当時撮影した写真データを基に冠水深を測定した。図-4は写真の一例を示しており、写真の冠水の跡から冠水深を決定した。また、冠水地点④、⑦、⑫、⑬においては松山市から提供された道路の冠水情報から冠水深の情報を得ている。次に、冠水の特徴を把握するため、図-3に示す地点において、実測の冠水深と内水ハザードマップの想定浸水深を比較した。想定浸水深については、松山市内水ハザードマップ西部地区①/2における冠水地点の想定浸水深を読み取った。最後に、冠水の要因について検証を行った。本研究では、地形と下水道整備状況の観点から検証する。

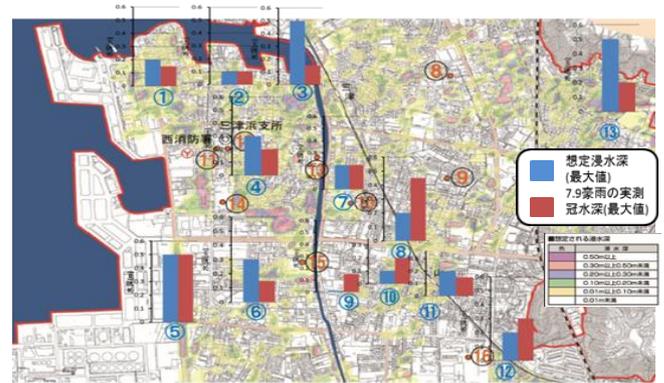
図-5 想定浸水深と実測の冠水深の比較(最大値)

松山市内水ハザードマップは、愛媛県下最大の豪雨が降った場合を想定し、内水氾濫によってどの程度浸水するかを水深ごとに色分けして示している。図-5は想定浸水深と実測の冠水深の最大値比較を示している。図-5より、地点⑧、⑨、⑩、⑫では想定より大きい冠水となっていることがわかる。これらの地点では、想定と実測の冠水深の差が0.10~0.25mとなった。

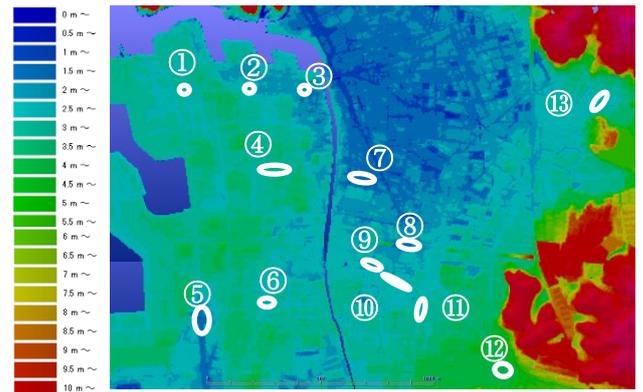
図-6 標高(5mメッシュDEMより作成)

冠水が一部地域で想定より大きくなった要因について、地形と下水道整備状況の観点から検証する。図-6は対象地域の標高を示している。図-6より、対象地域のほとんどは標高10m以下のなだらかな地形をしており、冠水地点は地形的に低所である。したがって、雨水が自然流下しにくく、また雨水を排水する雨水幹線の勾配が小さくなるため、急激な豪雨では排水が追いつかずに浸水が発生する可能性が高くなる。また、想定よりも大きい冠水だった地点付近は標高の高い山から標高の低い低地へ勾配が小さくなる場所であり、雨水が集中しやすい場所であると考えられる。図-7は対象地域の下水道整備状況を示している。図-7より、想定より大きい冠水だった地点付近では、他の地域に比べて下水道整備率が低いことがわかる。しかし、内水ハザードマップは、前述した地形、下水道整備状況を考慮した上で作成されているため、上記2つが要因であるとは考えにくい。したがって、想定よりも大きい冠水だった地点では、何らかの不可抗力的な要因があったと考えられる。

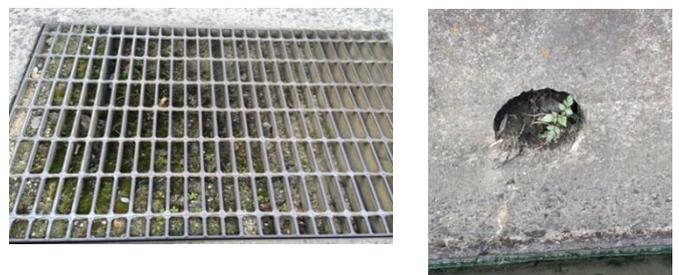
考えられる一つの要因として、雨水ますや側溝などにたまった泥やごみ等が下水道に流入する水の流れを阻害し、想定よりも大きい冠水になったことが推察される。実際に想定よりも大きい冠水だった地点⑨付近では、図-8のように雨水ますや排水口にたまった泥や落ち葉が確認されている。地表の雨水が下水道へ滑らかに流下することができず、想定より大きい冠水が発生したと考えられる。個人や地域として、日頃から雨水ます等の点検や清掃、危険箇所の確認など、自分のできる浸水対策をすることが重要である。

図-8 地点⑨付近において雨水ますや排水口にたまった泥や落ち葉
