# 殿川ダムにおける曝気循環装置の水質改善に関する調査報告

(株)アース・プランニング 正会員 ○井上 豪

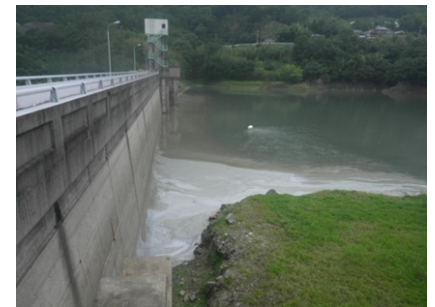
写真-1 アオコが発生した殿川ダム

近年、図-1,2 に示す殿川ダムでは、夏季の貯水池において富栄養化によるアオコ増殖が問題化していた（写真-1）。このため、殿川ダムでは、水質改善を目的に曝気循環装置を設置した。併せて、装置の効果を検証するため、装置の稼働前後において水質・底質調査を実施した。当調査報告は、この調査結果について報告するものである。

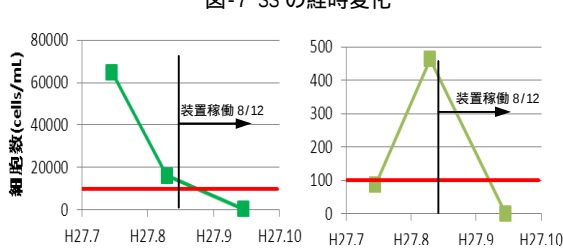
図-8 植物プランクトンの経時変化

図-8 に藍藻類のミクロキスティス(Microcystis)属、アナバナ(Anabaena)属の経時変化を示す。ミクロキスティス属は、富栄養化の目安として「10,000cell/ml 以上ならば水質障害が発生する<sup>2)</sup>」ことが知られており、稼働前の 7 月、8 月では基準を超えていた。アナバナ属も同様に、「100cell/ml 以上ならば水質障害が発生しやすい<sup>2)</sup>」という目安を超えていた。一方、稼働 1 ヶ月後は、両者とも基準値以下となっていた。

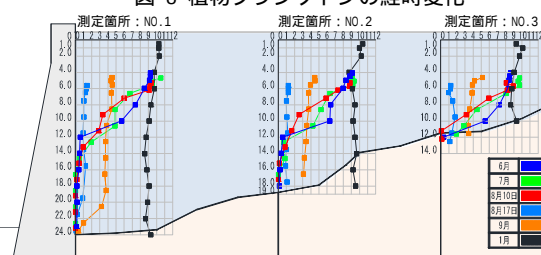
図-9 DO の鉛直分布

図-9 に現地観測における DO 鉛直分布図を示す。稼働前の 6～8 月の DO 値は、表層では約 9～10mg/l の高い溶存量を示す一方、底層では貧酸素 0mg/l に近い値を示していた。装置稼働 3 日後は、表層においてもともと高い溶存量であった DO 値が 1.0mg/l まで低下し、底層まで一様な鉛直分布へと移行した。一方、稼働 1 ヶ月後には DO 基準値 5.0 mg/l に対して 4.0mg/l まで改善した。冬季 1 月の循環期では、表層と底層とも一様に 9-10mg/l 程度を示していた。
