## 変状した切土のり面の試掘による考察

西日本高速道路エンジニアリング四国 正会員 ○内田純二、正会員 古川清司、  
非会員 山下弘晃、伊藤博信、平田篤嗣、西日本高速道路(株)非会員 澤田日出夫、  
酒井伸治、愛媛大学大学院 フェロー会員 矢田部龍一

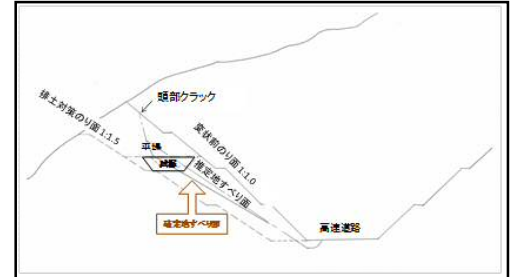
図-1 Aのり面変状断面図

図-1 に示す試掘は頭部クラックを跨ぐように平場から行い推定すべり面を確認した。素因は写真-1、2 に示すように全体的に湿ってキレツが発達した砂岩による透水層と、粘土化した泥岩による不透水層の地層構成であった。すべり面は複数存在し地すべり面を含む周辺の地層は乱れている。写真-3 は写真-2 の破線枠を拡大したもので泥岩の不透水層による地下水位が確認できる。これにより推定地すべり線を確定し、対策効果が確実な緩勾配による排土工法を選択した。

変状の誘因はキレツが発達した砂岩に少量の雨水が浸透し、粘土化

した泥岩の不透水層により地下水位上昇であった。

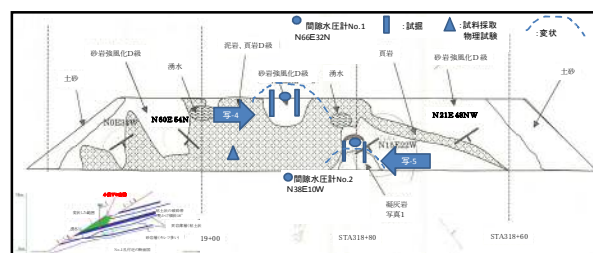
図-2 Bのり面 間隙水圧計と試掘

高松道の4車線化工事に伴い暫定施工で間隙水圧計を設置したのり面を試掘(平成28年11月8日)した。図-2に試掘位置と間隙水圧計 No. 1、2を示す。暫定施工中に降雨強度10mm以上で15分程度の短時間で間隙水圧(地下水位)がすべり面に働くパターンC(図-3)。降雨強度5~6mm程度が4~7時間連続すると15分程度の短期間で間隙水圧がすべり面に働くパターンDを確認している。既報告では少量の降雨でのり面の安全率が低下することが確認されている<sup>1)</sup>。試掘による間隙水圧計 No. 1の地層は、写真-4に示すように泥岩のキレツ間隔が5cm程度の発達した層と下部に泥岩の粘土の不透水層からなる。キレツの発達した砂岩は確認できなかったがC、Dパターンの地質特性である泥岩による透水層と不透水層が確認できたことは貴重であった。

図-2に示す位置でリングせん断試験とX線回折試験を行った。内部摩擦角の残留強度は $30.1^{\circ}$ 、水を含むと著しく強度が低下する膨潤性粘土鉱物は確認されなかった(図-4)。よって、Bのり面の素因はキレツの発達した泥岩と粘土状の泥岩の互層による少量の降雨により地下水位が上昇し安全性が低下したことが試掘によって確認された。

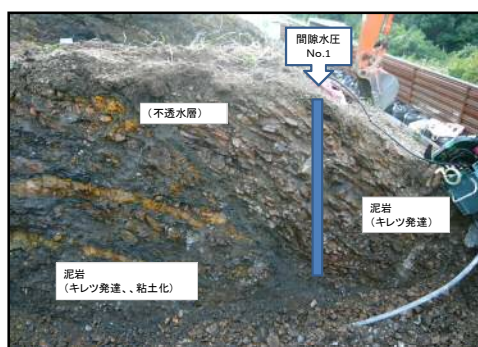
写真-4 Bのり面 間隙水圧計 No. 1 試掘状況

Bのり面ではキレツの発達した岩の程度が5cm程度と粘土層が介在することで少量の降雨でも地盤を飽和化し不安定化させることが確認できた。また粘土化した泥岩は降雨が浸透した地盤内の地下水の浸透を妨げる不透水層の役目を果たすことが確認できた。

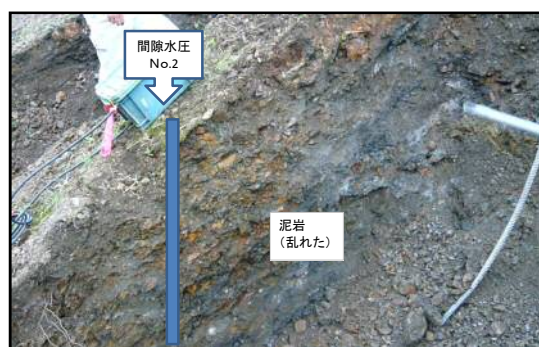
写真-5 Bのり面 間隙水圧計 No. 2 試掘状況

一方、降雨に伴う反応しなかった間隙水圧計 No. 2は写真-5に示すように No. 1のようなキレツの卓越した透水層と粘土による不透水層の明確な地層構造が確認できなかった。
