二段勾配クロッシングの保守・管理に関する考察

四国旅客鉄道 正会員 森健矢

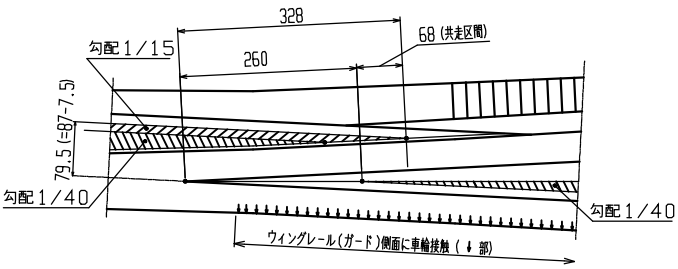
図 2 推測される車輪接触状況(平面図)

によるものではないかと推測した。なお、敷設後 28 ヶ月経過時の通り狂いが最大 8mm 程度であり、分岐器後端継目付近では、ゲージコーナーに過負荷がかかった接触痕も確認された。また、図 2 に示すとおり、通り狂いにより左右動が生じ、分岐器進入時に基準線側の主レールに車両が振られた状態となっている場合の図面上の共走区間長は 68mm と推定される。

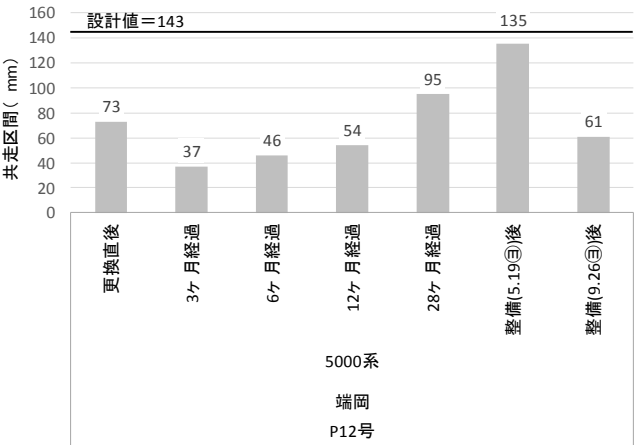
図 3 通り整正後の共走区間長

以上の推定をもとに、二段勾配クロッシングの本来の性能を発揮させるために、平成 27 年 5 月 19 日㊸と同年 9 月 26 日㊸に MTT による端岡 P12 号後端付近の通り整正を実施した(表 2)。整備後の調査結果を図 3、図 4、表 3 に示す。5 月 19 日㊸整備後の調査結果では共走区間長は平均 135mm となり、通り整正による一定の共走区間延伸効果が確認できる。しかしながら、9 月 26 日㊸整備後では、共走区間長は平均 61mm と、整備前と同程度の値となった。分岐器後端継目から 10m の範囲に着目すると、9 月 26 日㊸整備後の通り狂い値は、整備前である交換から 28 ヶ月経過時点の値と同様の傾向が見られており、クセ等により再び通り狂いが生じた可能性が考えられる。それと同時にこの結果は、通り狂いと共走区間長との間に密接な関係があることを裏付けるものであると考えられる。
