海水飛散箇所における締結装置の塩害対策

四国旅客鉄道 正会員 ○吉原康博

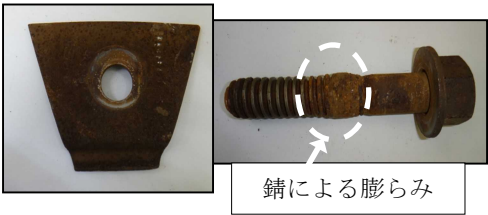
当該箇所において塩害により締結装置がどのような影響を受けているか、締結装置を解体し外観調査を行った。その結果、写真 2 に示すように、板バネや締結ボルトに腐食が多く発生しており、埋込栓の上部や塩分を多く含んだ水分が滞水しやすい箇所については特に錆による膨らみが発生していることが分かった。

写真 2 締結装置の腐食状況

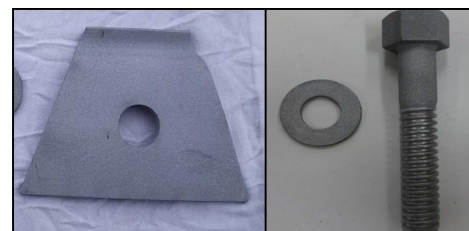
メタライジング処理を施工した状況を写真3に示す。当初、締結装置に対する防錆処理の施工範囲としては、締結ボルト及び座金については溶融亜鉛メッキ処理が施されているため、板バネに対してのみメタライジング処理を行うこととしていたが、これまで腐食による締結ボルトの折損も多く確認されていることから、締結ボルトへの防錆処理も確認するため、締結ボルト及び座金に対しても同様の処理を行うこととした。ただし、締結ボルトのネジ部については、亜鉛・アルミの溶射によりネジ山をつぶす可能性があることから、ネジ部から上部のみの処理とした。

写真3 メタライジング処理状況
