コンクリートの汚れに着目した橋梁目視点検手法の提案

香川大学工学部 賛助会員 ○藤村素直 片岡洋輝 西村洸紀
正会員 岡崎慎一郎 フェロー会員 松島学

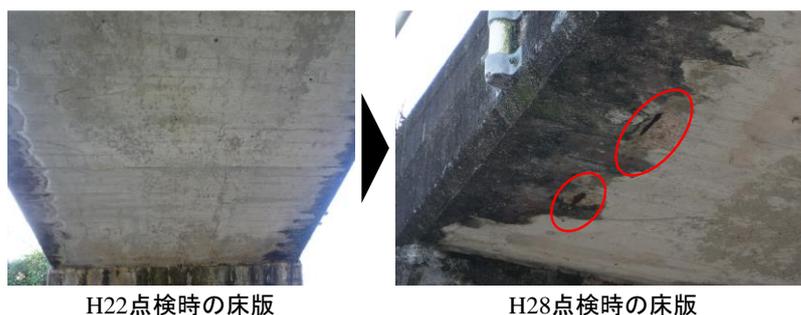
写真1 汚れと劣化進行

H22点検時の床版

H28点検時の床版

図1に、平成22年および平成28年次における橋梁の床版背面に関する写真を示す。平成22年の時点で、汚れは存在していたが、平成28年においては、汚れの発生箇所と、汚れのない箇所の境界部付近にて、鉄筋の露出およびかぶりコンクリートの剥落が発生していた。汚れの箇所が水分付着の痕跡であったとすると、この箇所から水分適度が供給されつつ、水分があまり付着せず汚れていない箇所から、適度に酸素が供給され、これらの境界部より鉄筋腐食が発生したものと考えられ、本事例は、汚れに着目する意義を提示するものと考えている。また、排水口の詰まりや、排水路での雑草や土砂等による排水の阻害により、想定していない箇所への水回りによって、劣化が予期されない箇所での劣化が発生する可能性があるため、汚れに関する点検項目のほか、これらも点検項目として加えることとし、本研究では清掃項目としてこれらの事項を一括りとした。

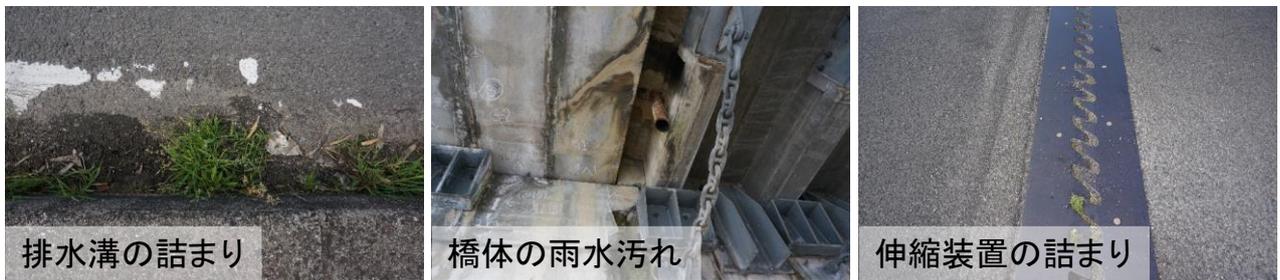
写真2 清掃項目で着目する箇所の一例

表1と表2に、本研究で提案する点検項目である、清掃項目と損傷項目を示す。また、具体例について、それぞれ写真2と写真3に示す。各項目における評価を4段階評価とし、例えば清掃項目において、橋体の排水管周りの雨水による汚れについては、A：汚れていない、B：少し汚れている部分が2箇所以上ある、C：かなり汚れている部分が2箇所以上ある、E：直接目視により確認できない、というようにした。
