川永田第2橋における部分塗替え塗装の試行

土木研究センター 正会員 ○安波博道、五島孝行、落合盛人、中島和俊

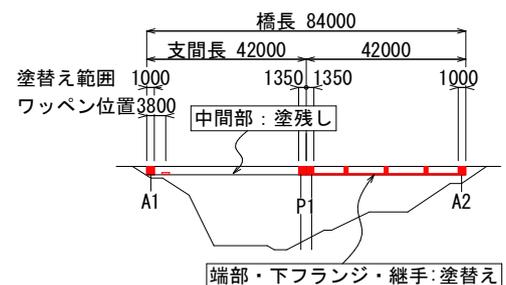
図-2 塗替え範囲とワッペン試験片の設置位置

本橋の塗替え範囲とワッペン試験片の設置位置を図-2に示す。本橋は単純鉸橋の2連で構成されているが、塗替え時の損傷状況から、全体的に腐食損傷の程度が比較的軽微な第1径間については橋台と橋脚付近の桁端部のみを塗替え、第2径間は桁端部に加え主桁の下フランジの全長と現場連結部を塗替えた。塗替え塗装仕様はすべて重防食塗装系のRe-Iとし、施工にあたっては、特に、ブラスト素地調整の品質管理（除せいで、残存塩分量、付着粉じん等）に重点が置かれた。

一方、塗り残された部分は1976年の建設以降、1994年に一度全面塗替えが行われたが、その後は今回の調査までの約20年間塗替えは行われていない。ワッペン試験片の取付け位置は、今回塗り残された第1径間の中間部（桁端から3.8mの位置）とした。

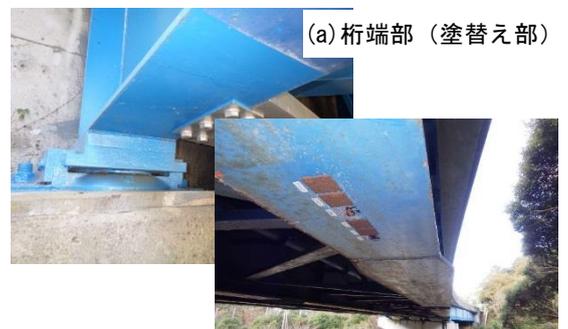
(a) 桁端部（塗替え部）
(b) 中間部（塗残し部）とワッペン試験片
写真-1 塗替え後3年の外観

Re-Iにより塗替えを行った桁端部と、塗り残された中間部の代表的な部位の状況を写真-1に示す。塗替え部は現時点で塗膜損傷は一切みられない。また、塗り残された第1径間の中間部は未だ腐食損傷は軽微であ

り、部分塗替え施工の時点から大きな変化はみられない。

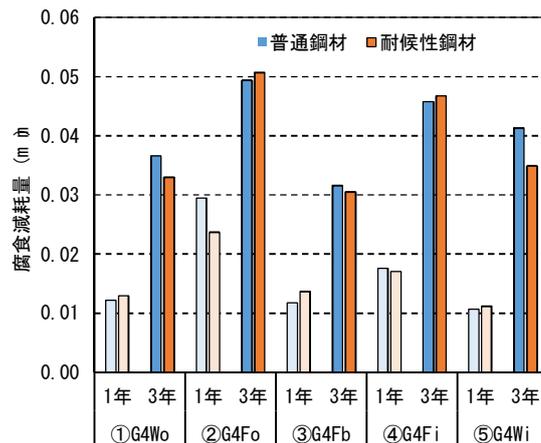
図-4 ワッペン試験片の板厚減耗量

暴露開始から1年目と3年目に回収した各試験片の板厚減耗量を図-4に示す。図の横軸は試験片を設置した5箇所(①～⑤)ごとにまとめた。図より1年目に腐食減耗量が最も大きかった②外側下フランジ上面は、3年目でも腐食減耗量は大きいものの、その増加率は低減している。一方、②以外の4箇所は、1年目から3年目への腐食減耗量の増加率が高い傾向を呈している。なお、普通鋼と耐候性鋼の板厚減耗量の相違は小さい結果となっている。

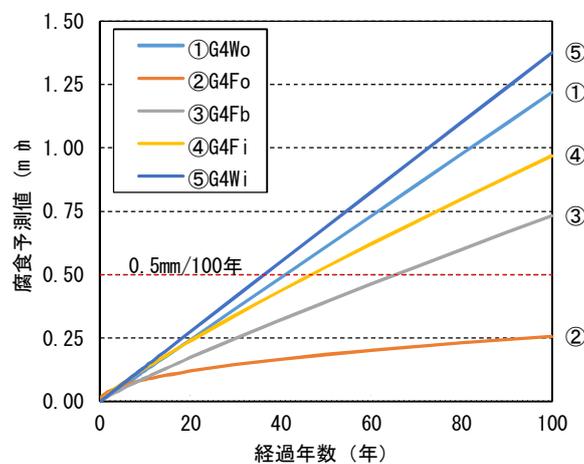
図-5 長期腐食予測

また、暴露試験の結果から普通鋼の将来における腐食減耗量を推定した式を図-5に示す。推定式は、一般に大気腐食環境における鋼材の腐食減耗量の表示に用いられる式($Y=A \cdot X^B$ 、 Y :腐食量、 X :年数)について、暴露試験で得られた1年目と3年目の腐食減耗量により腐食進行度を表すパラメータ A, B (いずれも定数) を求めた回帰式である。100年後の腐食減耗量の推定値は、②外側下フランジ上面では0.26mmであったが、②以外の4箇所は耐候性鋼橋梁の適用判定に用いられる0.5mmを越え、0.73mm～1.38mmとなった。

これらより、少なくとも試験片を設置した桁の近傍は、鋼材を長期間にわたり無塗装で放置するには厳しい腐食環境であると言わざるを得ない。その原因として、海からの飛来塩分の影響、あるいは湿潤状態の時間が長いなどのローカル的な腐食環境が影響するなどの原因が考えられる。

以上より、本橋の今後の塗替え計画について、現時点での評価としては、次回の桁端部の塗替え時(設計では間隔30年を想定)に Rc-I による全面塗替え施工を予定しておくのがよいと考えられる。また、今後の定期点検において、異常な腐食の進展が見られる場合には早期に塗替えを行うものとする。
