既設鋼合成桁橋の異常音と詳細調査

四国建設コンサルタント 正会員 ○市川 智也 四国建設コンサルタント 正会員 松田 秀和  
四国建設コンサルタント 非会員 笹岡 信孝 四国建設コンサルタント 非会員 松田 吉則

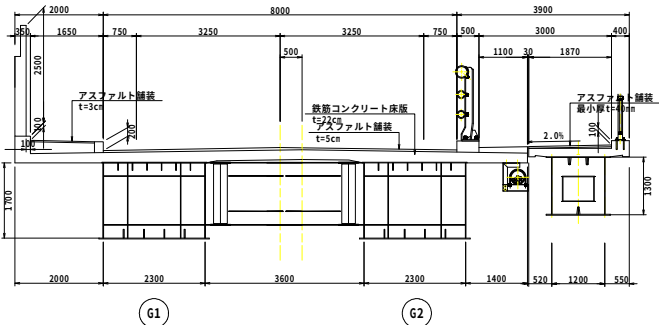
図-1 現況上部工断面図

対象橋梁は、支間長 48.2m の単純鋼合成箱桁からなる道路橋であり、昭和 47 年道路橋示方書に基づき 1976 年に架設されている (図-1)。当該橋梁は、床版および主桁等に目立った損傷は確認されていないが、大型車輛が支間中央を走行した際に可動側支承の桁端部で鋼材同士が擦れるような異常音が確認された。

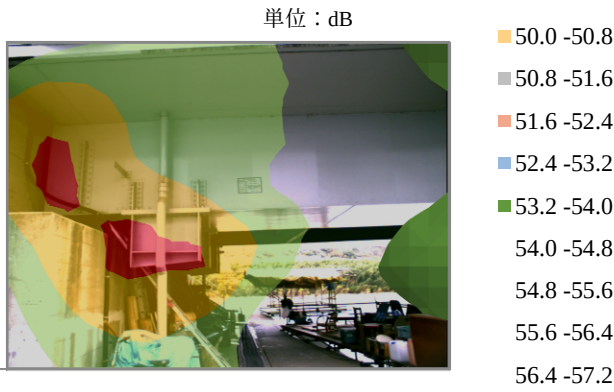
図-6 ビームフォーミング法調査結果

ビームフォーミング法による調査の結果、異常音は桁端部より発生していることが確認された(図-6)。また、複数箇所で音源が確認されたが、これは、発生した異常音が箱桁部で共鳴していることが原因と考えられた。

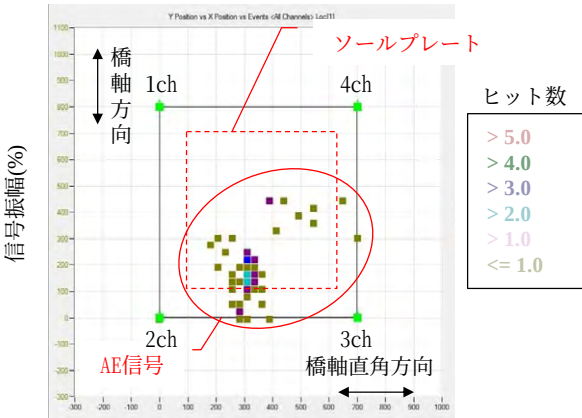
図-7 AE法調査結果(G1主桁-下フランジ面)

表-1 に示す箇所において AE センサを各 4 点設置し、調査を実施した。結果、下フランジ面にセンサを配置したケースにおいて、支承のソールプレート付近で信号が確認された。このことから異常音の発生原因は支承であると考えられた。(図-7)

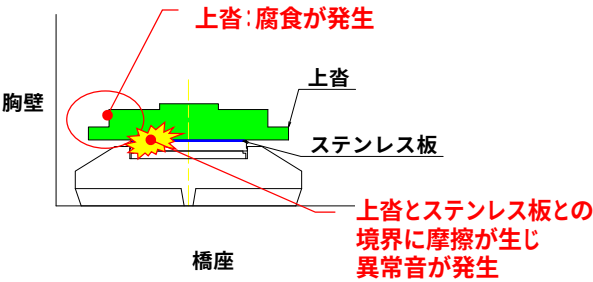
図-8 異常音発生メカニズム

異常音の原因は AE 法及び桁の挙動調査より支承部である可能性が高いと判断した。支承は、外観調査より上沓に腐食が見られることから上沓とステンレス板の摩擦が大きくなり、桁の水平移動時に異常音が発生しているものと考えられた。(図-8)
