## 四万十川里川沈下橋の出水による崩落原因解明と対策の提案

高知工業高等専門学校 学生会員 ○田内敬祐 高知工業高等専門学校 特別会員 岸田菜奈  
高知工業高等専門学校 正会員 岡田将治 高知大学 正会員 張 浩

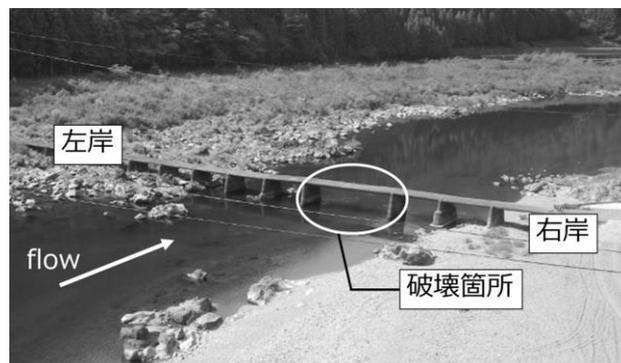
四万十川にある里川沈下橋は、昭和 29 年に架設されてから現在まで洪水により 4 度流失しており、その都度橋の建て替え改修が行われている。沈下橋の流出は近隣住民の利便性を損なうだけでなく、建て替えに伴う維持管理コストが増えることから、流失のリスクを軽減させる対策が求められてきた。2011 年の 3 度目となる流失時には、**図-1** に示す破壊箇所において、流失被害を受けた 1 本の橋脚を試験的に欠けた状態で床板のみを復旧し、被害の軽減を試みた。しかし、2014 年に同じ箇所でも 4 回目の流出が起こったことから、抜本的な対策を立てるための破壊要因の究明が課題として挙げられる。そのため本間からは里川沈下橋とほぼ同じ構造を持ちながら、流失実績のない上宮沈下橋(**図-2**)を比較対象として、両沈下橋周辺の地形計測を行って地形特性を明らかにしたが、今後は洪水時における流況解析が必要であるとしている。

図-1 里川沈下橋

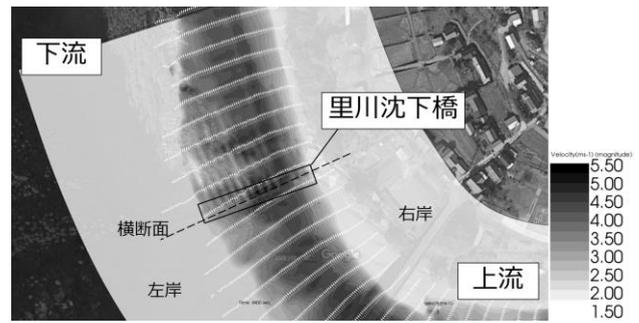
里川沈下橋において水位が床板より低い位置になるように設定した流量  $Q=1300 \text{ m}^3/\text{s}$  の条件における解析結果の流速分布を**図-3** に示す。上流側から下流にかけて右岸側の流速は左岸部よりも大きくなっており、これは里川沈下橋周辺の左岸側にある岩場によって、流心が右岸側にできたことで生じたと考えられる。さらに、

この高流速部と里川沈下橋の流失した地点は一致している。

図-3 里川沈下橋周辺における橋脚を考慮した場合の流速のコンターとベクトル図( $Q=1300 \text{ m}^3/\text{s}$ )

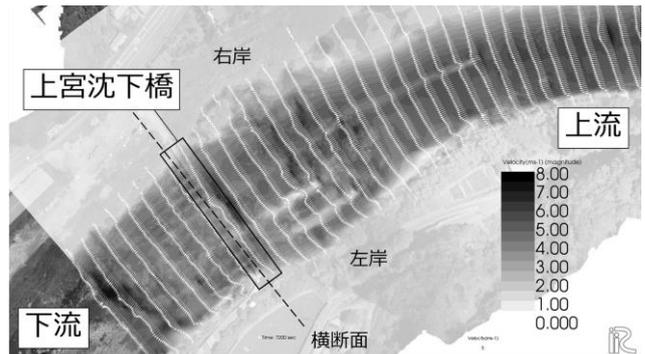
つぎに上宮沈下橋において水位が床板より低い位置になるように設定した流量  $Q=1000 \text{ m}^3/\text{s}$  のときの流速分布を図-4に示す。上宮沈下橋周辺においては、流れは集中せず流速分布は横断方向に大きな変化は見られず、一様になっている。上宮沈下橋の周囲にも岩場は確認されているが、ここでは横断的に岩場が分布することで水の流れが全体的に分散されていると考えられる。

図-4 上宮沈下橋周辺における橋脚を考慮した場合の流速のコンターとベクトル図( $Q=1000 \text{ m}^3/\text{s}$ )

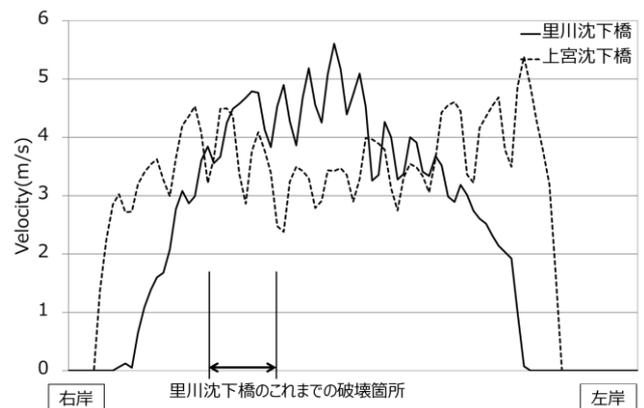
橋脚を考慮して水位が床板より低い位置になるように流量を設定した際の、里川沈下橋と上宮沈下橋の鉛直平均流速を図-5に示す。里川沈下橋周辺での流速は流心部が  $4.0\text{-}5.5\text{m/s}$  程度となっており、破壊箇所においては約  $4.8\text{m/s}$  であった。上宮沈下橋周辺では流速は  $3.0\text{-}4.5\text{m/s}$  の範囲で分布しており里川沈下橋のような高流速部の集中は見られず、流速値も小さいことがわかる。

図-5 里川沈下橋と上宮沈下橋の直下流における橋脚を考慮した場合の流速分布

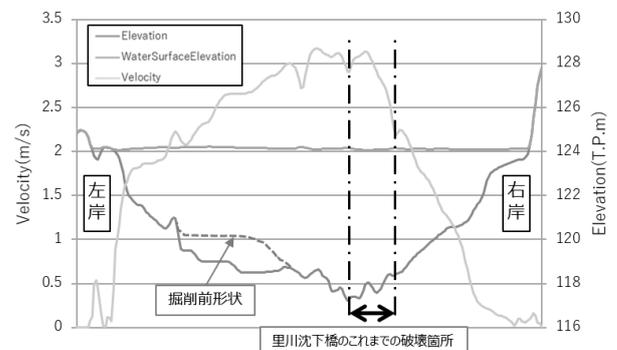
図-6 岩場を掘削した場合の里川沈下橋直下流における流速分布

以上より、里川沈下橋の崩落は左岸側の岩場によって流れが右岸側に集中することで発生していると推察される。そのため、崩落を防ぐためには岩場を削ることが有力であるといえる。そこで、図-6に左岸部の岩場を掘削した時の里川沈下橋における二次元流況解析結果を示す。岩場を掘削して流積を大きくすると流速分布の概形に大きな変化は見られないが、全体的に流速値は  $1.0\text{-}2.0$  程度小さくなっており上宮沈下橋周辺の流速を下回ることがわかった。
