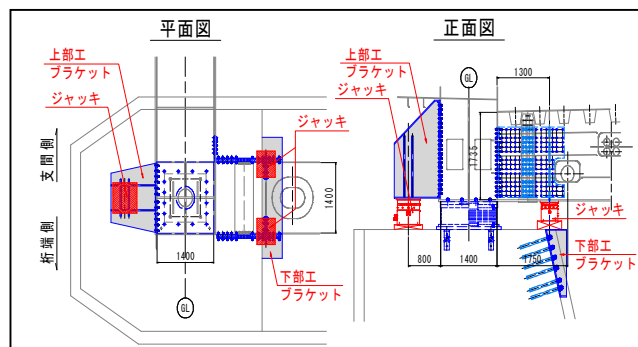
図-4 ジャッキ設置図

大きいため、支承1基につき3基のジャッキを設置し、反力の分散を図った。また、橋軸直角方向への配置とすることで、桁下空間を確保した。(図-4)

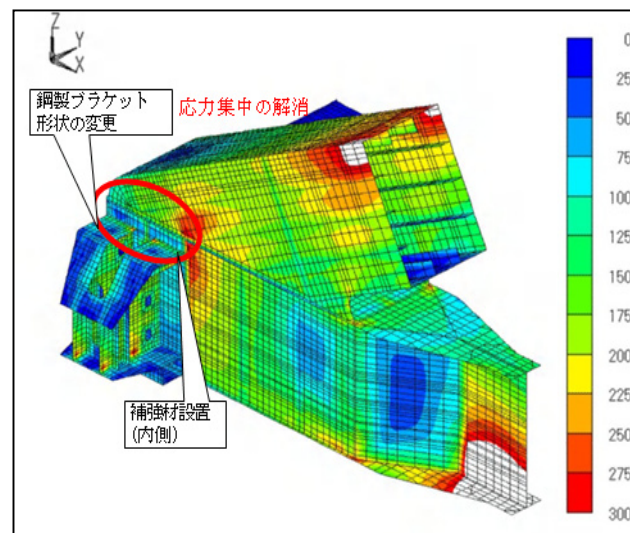
図-5 FEM 解析結果(当初計画)

このため、鋼製ブラケットの取付け部において、想定以上の応力集中が生じる可能性が危惧された。そこで、局部応力に対してFEM解析による検証を実施することとした。

当初計画におけるFEM解析の結果を(図-5)に示す。鋼製ブラケット取付けの上部において、鋼製ブラケット本体および既設部材に応力集中が確認される。

このため、既設主構への補強材設置や鋼製ブラケット形状変更等による応力集中の緩和が必要となる。

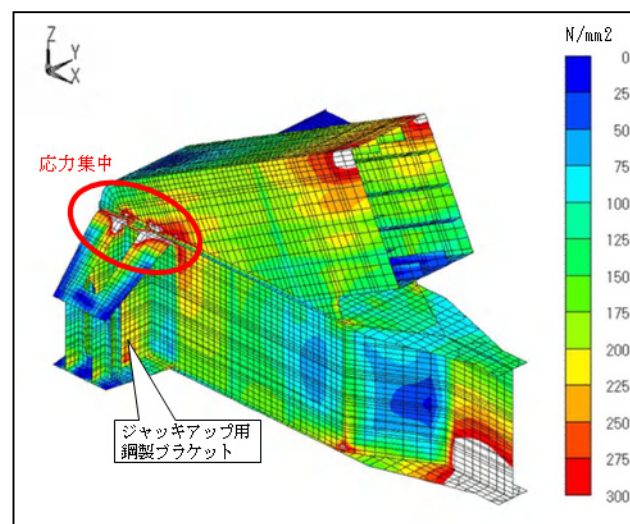
図-6 FEM 解析結果(変更計画)

鋼製ブラケットの形状変更および既設部材への補の結果、応力集中の解消が図れたことが確認された。

鋼製ブラケット上フランジの応力集中緩和を目的として、上フランジに水平面を設けるものとした。

また、アーチ材側面および主構ウェブの応力集中箇所については、補強材を追加設置することにより、応力分散を図った。
