# 平成 30 年 7 月西日本豪雨による香川県の河川災害状況

香川大学創造工学部

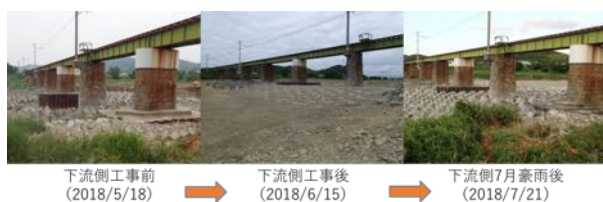
土器川（祓川橋地点）では、7 月 4 日から水位が上昇し、その後、6 日 9 時と 7 日 4 時に 3.17 m の最大水位を 2 回記録した。これは、水防団待機水位 2.7 m を超えているが、氾濫注意水位 3.7 m よりも低く、水位は危機的状況ではなかった。しかし、図-4 に示すように、橋梁下部の護床工ブロックに整地していた土砂が豪雨により流失しており、その他の場所でも、河道内の形状が大きく変化した箇所もみられた。

図-4 土器川における橋梁周辺の河床変化
