干渉 SAR 経年変化解析による河川堤防の陥没発生以前の沈下挙動

愛媛大学工学部 学生会員 ○大畠慧介  
正会員 岡村未対  
正会員 小野耕平

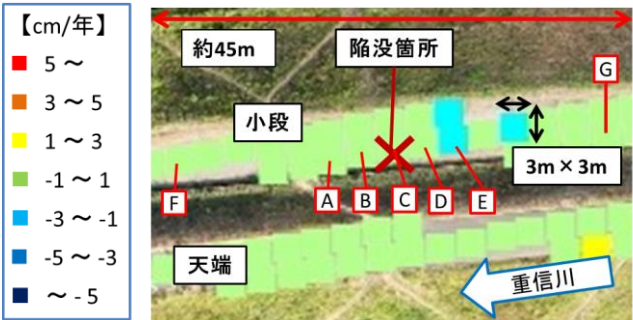
図 1 R2.4k 年間変位速度

図 1 は 2017 年 9 月に陥没が発生した重信川右岸堤防 2.4k 地点の約 45m 区間の平面図であり、解析から得られた天端と法面の沈下速度のコンターとともに、陥没箇所を×印で示してある。植生のある面は、植生の影響で高さが変動するため解析結果を示していない。図 2 は陥没孔を通る縦断方向の 7 か所の時系列グラフである。陥没箇所は小段堤外側で C 地点である。陥没箇所の上流側 6m の E 地点で 1.5cm/年と最大の沈下速度となっており、陥没孔の位置とは若干ずれが見られるが、

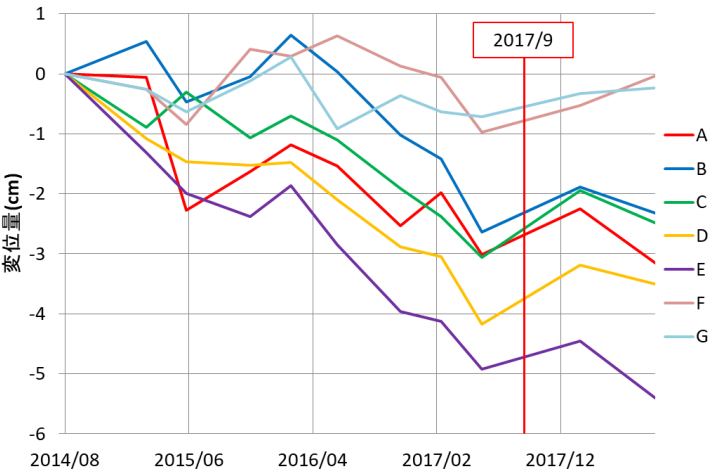
図 2 R2.4k 時系列グラフ

陥没孔周辺が沈下していることがわかる。また、陥没箇所から上下流側に 15m 離れた F 地点と G 地点では変位はほとんどない。

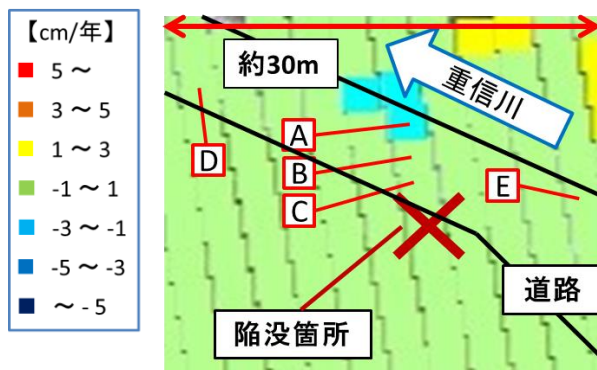
図 4 L3.0k 年間変位速度

左岸 3.0k 地点では 2019 年 8 月に天端近くの法面に陥没が発生した。この地点を含む周辺区間では 2017 年および 2018 年の出水時に堤内側で漏水が見られた。図 4 は陥没箇所周辺の解析から得られた沈下速度のコンターである。図 5 は図 4 に示す 5 地点の沈下量の時系列グラフである。陥没発生時期は今回用いた干渉 SAR のデータには含まれていないが、その約 1 年前の 2018 年 7 月までの沈下を調べた。陥没近傍の天端の道路上の A～C 地点では全体的に沈下が見られ、陥没孔に最も近い C 地点では約 1cm/年の沈下速度となっている。また 15m 離れた D、E 地点での沈下は僅かであり、陥没孔周辺部のみが沈下していたことがわかる。

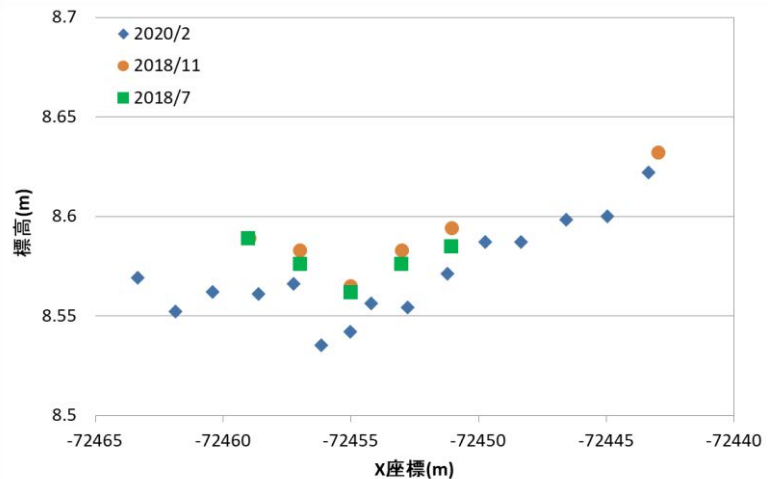
図 3 GNSS 計測データ

図 3 はこの地点の縦断方向測線の標高分布を RTK-GNSS で測量した結果である。測定は 2018 年 7 月と 2018 年 11 月（山中ら<sup>4)</sup>）および 2020 年 2 月の 3 時期である。X=-72458m～-72450m のおよそ 8m の区間で小段の表面が最大 5cm 程度凹んでおり、干渉 SAR の解析結果と整合している。
