# 高知海岸の空洞発生事案を受けた海岸保全施設等の管理方法の見直しに向けた検討報告

国土交通省 高知河川国道事務所 法人会員 新谷 大吾 ○立花 朱菜

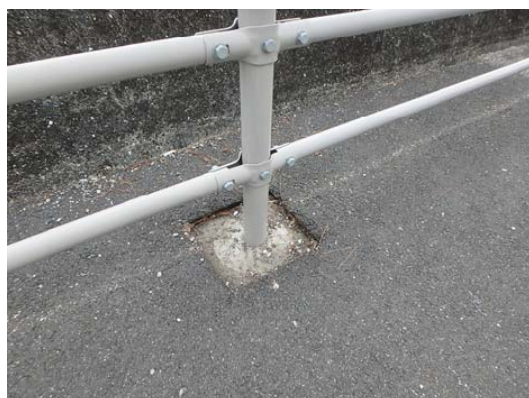
空洞発生箇所の上部は県道の歩道部となっており、海側への転落防止のための柵を設けていた。この転落防止柵の基礎が直前の巡視の際よりも約 3cm 沈下していることを委託巡視員が発見し（図-1）、歩道部を開削したところ空洞が見つかった。空洞発生原因が基礎下からの土砂の吸い出しである可能性が高いため、波返工のコンクリートを削孔し更なる調査を行ったところ、基礎周辺にも空洞が確認され合計 30m<sup>3</sup> 程度の土砂の流出が判明した。当該箇所では、地震・津波対策として鋼管杭を堤防縦断方向に連続的に施工しており、従来から存在する波返工と鋼管杭との間で空洞が止まっており、鋼管杭よりも堤内側には空洞は確認されなかった（図-2）。

図-1 転落防止柵の基礎が沈下

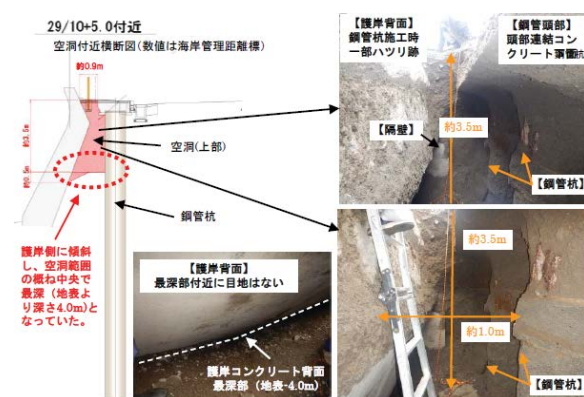
図-2 確認された空洞（上部）の状況

なお、空洞箇所の発生原因の究明、海岸堤防及び道路施設の空洞調査、効果的・効率的な管理方法の検討などについて学識経験者に技術的に助言を求めため、海岸管理者であり道路管理者でもある高知県と共同で、「高知海岸・県道春野赤岡線 管理技術検討委員会（委員長：佐藤慎司高知工科大学教授（就任時は東京大学大学院教授））」（以下、検討委員会という）を設立した。検討委員会での審議の結果、長期における砂浜の著しい消失に加え、台風来襲などによる高波が護岸基礎部に短期的に作用したことなどが要因となって、空洞が発生・拡大したと推定した。

上部の空洞については、堤防上部から土砂を投入し、締め固めることで復旧し、基礎部の空洞については更にセメントミルクを充填することで今後の再度の流出防止を兼ねた。削孔等により近傍に更に空洞が拡大していないことは確認できたものの、同様の原因で高知海岸のその他の箇所においても空洞が発生していないか確認する必要がある。しかし、地震・津波対策のため連続的に鋼管杭を施工しているため、電気探査や弾性波探査などの物理探査により非破壊で調査する手法は有効でなく、基礎下からの土砂の流出現象そのものを捉えることも困難であった。そのため、高知海岸全区間の砂浜の経年変化を確認し、近年侵食傾向の高い箇所につ

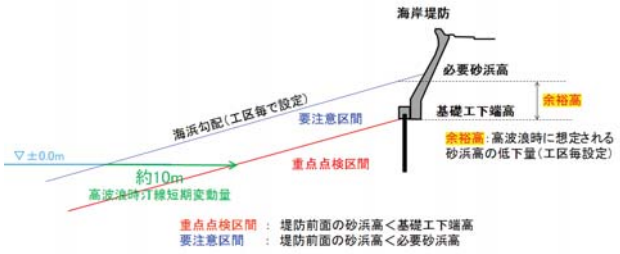
図-3 重点点検区間及び要注意区間の考え方

また、監視の対象区間として『重点点検区間』及び『要注意区間』を設定した。重点点検区間は、堤防前面の砂浜高が堤防基礎工下端高を下回っている箇所及び亀裂などからの土砂流出が確認された区間とした。また、要注意区間は 1 回の高波浪で想定される砂浜高の低下量を各工区の海浜勾配から余裕高として算出し、堤防前面の砂浜高が、堤防基礎工下端高に余裕高を考慮した必要砂浜高を満足しない区間とした（図-3）。
