## 木製床版を有する鋼吊り橋の健全度評価について

四国建設コンサルタント 非会員 ○太田 賢治 四国建設コンサルタント 非会員 笹岡 信孝  
 四国建設コンサルタント 正会員 市川 智也 四国建設コンサルタント 非会員 有持 雄司

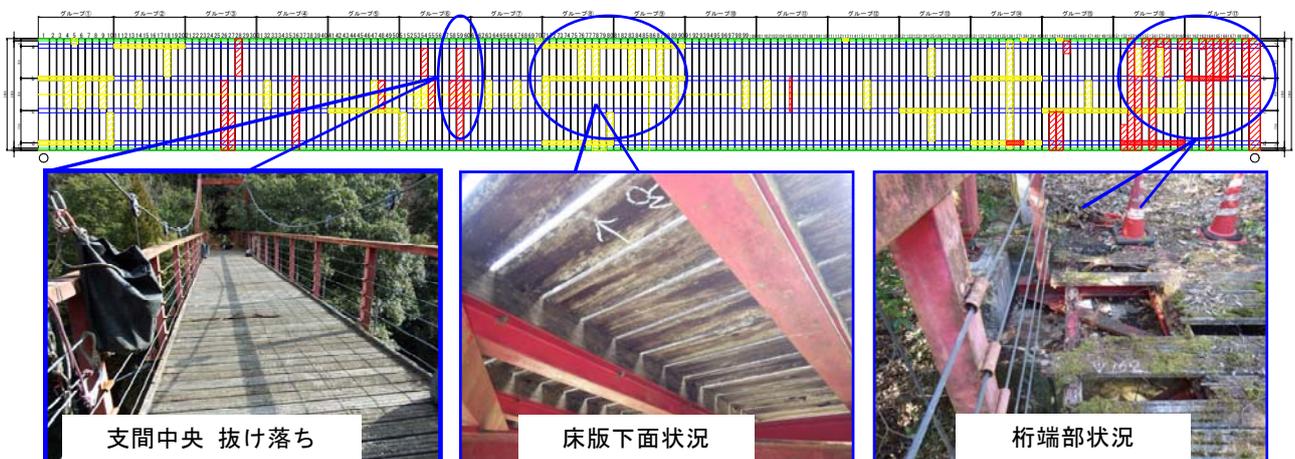
図-2 外観目視調査結果

床版の損傷は支間端部に集中しており、部分的に「抜け落ち」が報告されている。劣化部付近には落ち葉の堆積や苔の繁茂が見られる。木製材料の劣化原因として、「腐朽」「蟻害」「われ」が挙げられるが、外観変状や現地の環境条件から推定して、主たる損傷原因は「腐朽」であると考えられた。

調査の結果は以下のとおりであり、支間中央での抜け落ち及び全体的に湿った打診音が見られた。外観では比較的健全に見受けられる箇所でも打音検査では異常が確認されており、木製床版全体が劣化している可能性が懸念された。

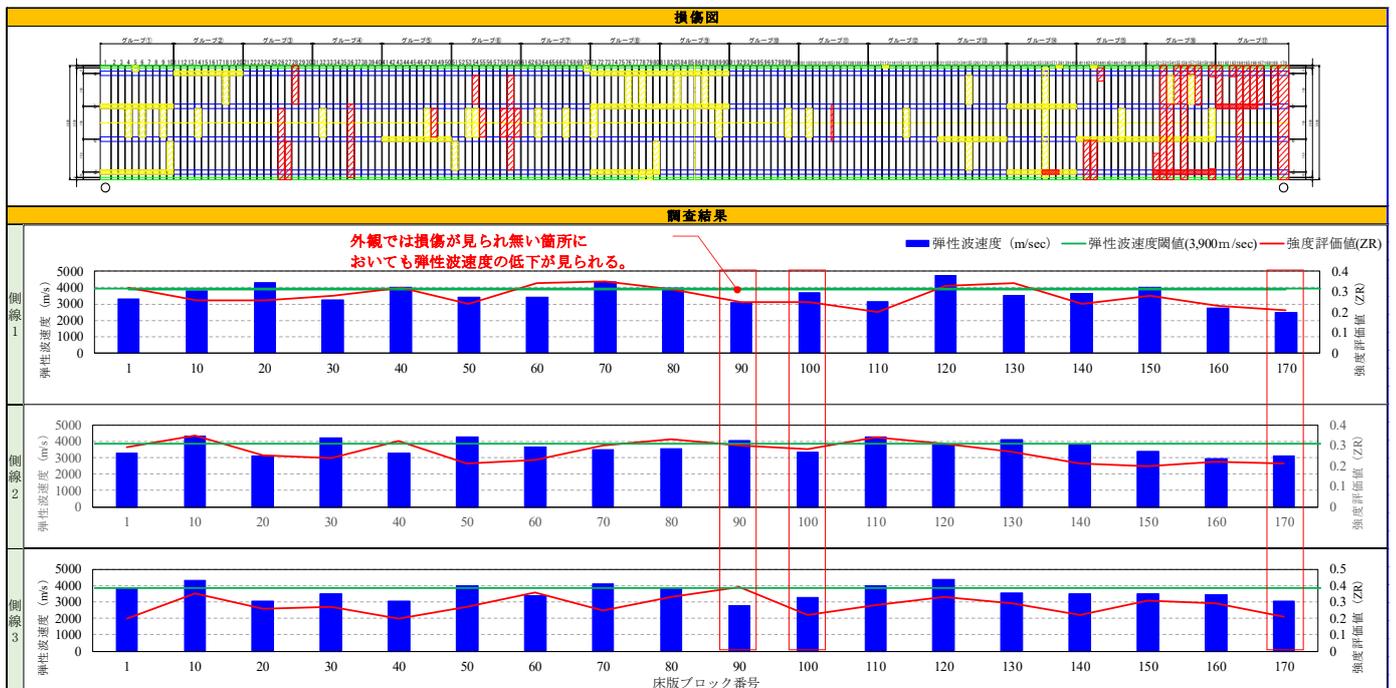
表-5 詳細調査結果

調査結果は表-5のとおりである。既往点検調書で抜け落ちが確認されている床版ブロック(170)において強度評価値(ZR)及び弾性波速度の低下が見られた。また、外観目視では比較的健全であった床版ブロック(90~100)においても同様の結果が見られた。以上より、床版の損傷は全体的に生じていることが確認でき、床版の補修は部分的ではなく、床版の全面打換えを提案した。
