土木遺産のレンガ積み覆工からなる山岳トンネルの補修補強計画

(株)第一コンサルタンツ 正会員 ○公文海斗、正会員 西川 徹、非会員 芝田和仁

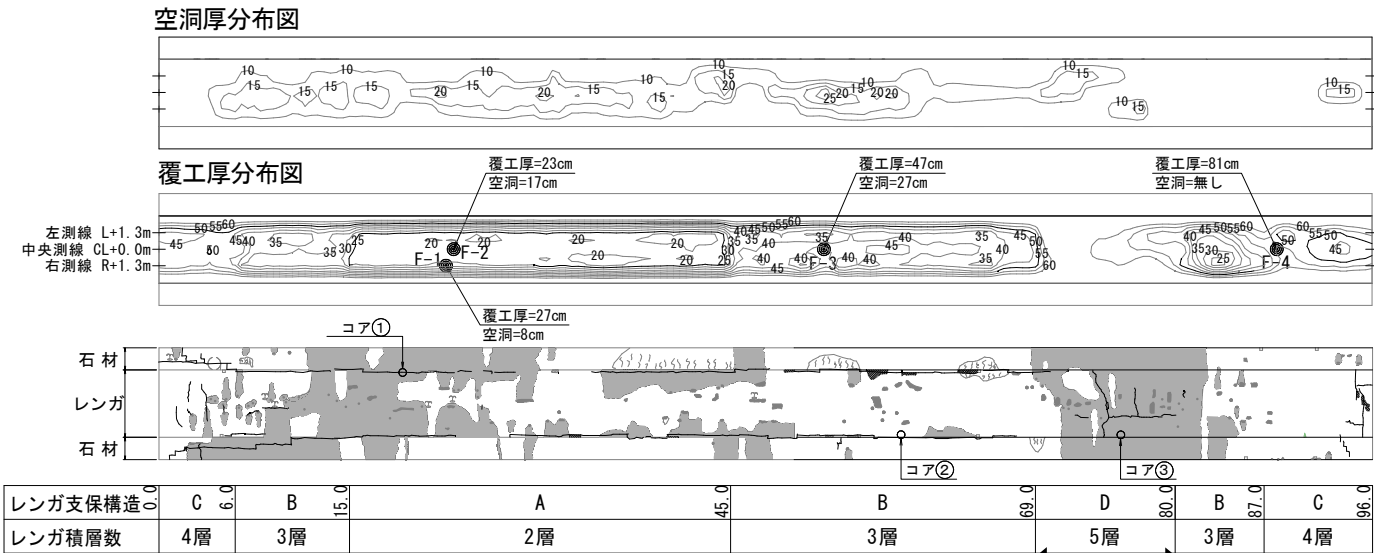
図2 熊井隧道 詳細調査結果総括図

電磁波探査の結果、上半レンガ積み覆工は 2～5 積層からなり、掘削当時の地山状況に応じて A～D パターンの 4 つのレンガ支保構造（積層数）とその境界が明瞭に確認された。このレンガ積層数は、上下半境界部に約 10m 間隔で設置されている水抜き孔で確認されたものと一致した。この支保構造は、坑口部は 4 層の C パターン、一般部は掘削時の地質状況に応じて、良好な区間は 2 層の A パターン、地山が最も悪かった区間は 5 層の D パターンとして施工されていた。この D パターン区間の覆工には天端縦断方向の外力性ひび割れが認められることから、掘削時から地山が悪く長期的な緩み土圧が作用しているものと考えられる。また、覆工背面には 5～30cm 程度の空洞が広く分布しており、裏込め注入に相当する空洞充填の痕跡は認められなかった。この空洞は、レンガを内空側から積み上げることから、人手が入る程度の空間が必然的に残ったものと考えられる。なお、覆工ドリル削孔のキャリブレーションから求められたレンガ積み覆工の比誘電率  $\epsilon_r$  は、11.6 であった。

漏水はトンネル全区間で認められ、その多くはレンガ積み目地モルタル部からの線状の漏水が面的に広がっている。これは目地モルタルの経年的な劣化・流失により、背面地下水がにじみ出しているものと考えられる。

※施工時の地質が悪くDパターンで施工し、長期的な緩み土圧により天端縦断方向にひび割れが発生している区間

覆工に外力性のひび割れがあるとともに、全線にわたって小規模ながら空洞が分布することから、外力対策及び土木遺産としての耐荷力向上を目的として裏込め注入工を計画した。注入材は、漏水が多く空洞が小規模であることから発泡ウレタンとし、その発砲倍率は一軸圧縮強度 1.0N/mm<sup>2</sup> 以上となる 12 倍発砲とした。

対策区分Ⅲとなるうき・はく離箇所については、完全に本体と分離していることから、はつり落とし後にレンガ色顔料を混和させたポリマーセメントモルタルによる断面修復工とした。ひび割れについては、覆工に作用する応力の適切な伝達・分散を目的として、ひび割れ注入工を計画した。

漏水は劣化した目地モルタルからの線状の漏水であることから、細かな作業となるが漏水範囲の全ての目地モルタルに対しひび割れ止水工（機械式高圧注入）を計画した。
