空き家にあるコンクリートブロック塀の安全性に関する調査事例

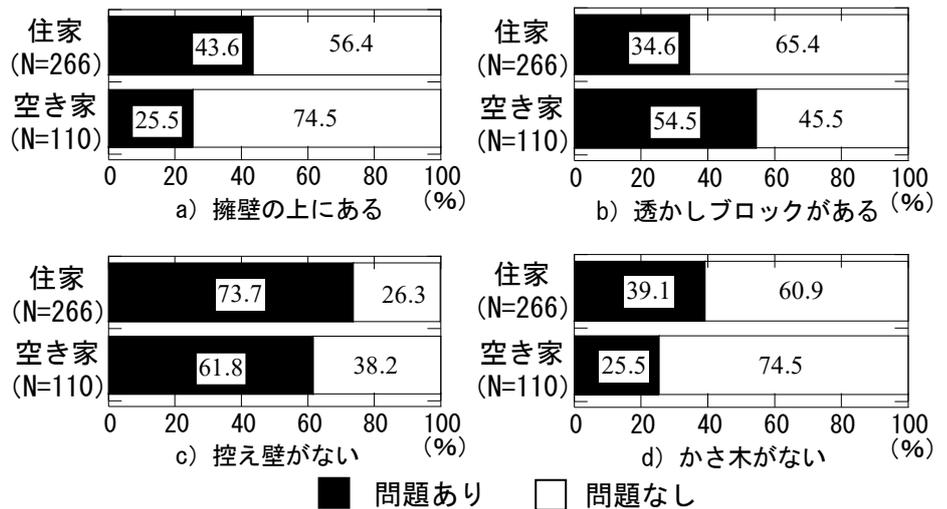
図-2 安全点検結果の空き家と住家比較

CB 塀はいずれにも見られなかった。また 15 の点検項目すべてについて、結果の差異をみたところ、安全性に有意差がみられたのは 4 項目であり、「透かしブロックがある」の項目について、空き家の CB 塀の方が多く、「かさ木がない」「控壁がない」「擁壁の上にある」といった項目では住家 CB の方で多く問題が見られた (図-2, χ^2 検定, $p < 0.01$)。

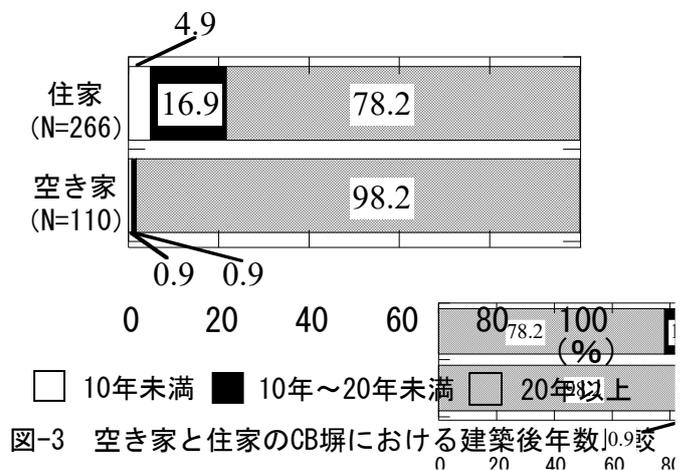
図-3 空き家と住家のCB塀における建築後年数

設置後の年数をみると住家でも 78.2%の CB 塀が 20 年以上経っていたが、空き家では、98.2%もの CB 塀が 20 年以上経っていた (図-3)。ここで建築後の経年数と安全性について検討するために住家の CB 塀をみると、10 年未満では D (倒壊寸前) は 0 件であったが、10 年~20 年未満になると約 2%の CB 塀が、20 年以上になると約 20%の CB 塀が D と評価されていた。空き家においても 20 年以上経ったものの約 20%が同様に D と評価されていた。このように、空き家か住家にあるといった違いではなく、設置後の年数の方が CB 塀の安全性に関係性が強いことがわかった。

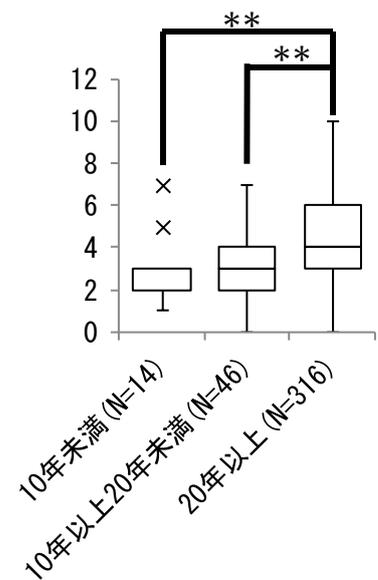
図-4 建築後年数と問題の項目数

さらに 15 項目の内、問題が見られた安全点検項目数と設置後の経年数の関係を見ると、20 年以上経過したものは他の CB 塀と比較して、いずれも有意に項目数が多かった (図-4, **: Steel-Dwass , $p < 0.01$)。
