異なるカメラによる動画を活用した舗装クラックの目視と AI 解析による点検結果

株式会社エス・ビー・シー 法人会員 佐藤秀香 高田章徳 竹田一貴  
徳島県美馬市役所 建設課 大森 晃

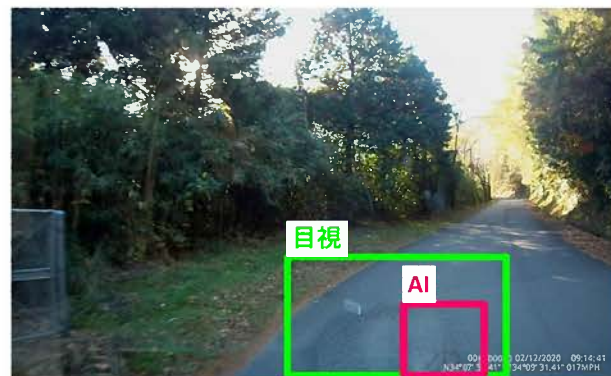
図-2 ドライブレコーダーの画像

損傷検知数の結果から、目視、AI 解析ともにドライブレコーダーに比べアクションカメラの方が損傷箇所を多く検知している結果となった。特に AI 解析では、ドライブレコーダーは車内設置のため、舗装クラックではないフロントガラスの光の反射などの現象をノイズとして捉えていることにある。また、打ち継ぎ目、木の枝なども損傷箇所と認識している。
