## 鉄道橋支承部に発生したき裂の発生原因の推定とその対策

JR 四国 正会員 ○角野拓真 非会員 竹井和夫 非会員 山下 裕輔

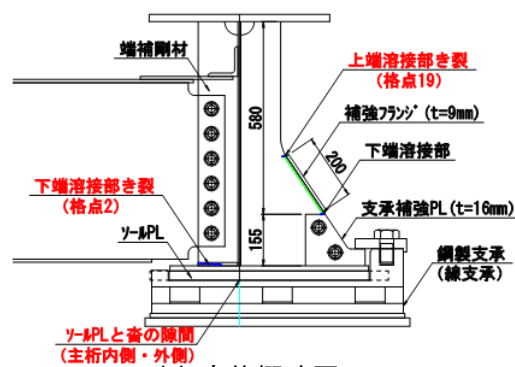
(a) 変状概略図

吊橋である下津井瀬戸大橋の格点 2 および格点 19 のき裂発生状況を図-2に示す。格点 2 は、端補剛材下端の溶接ビード部にき裂が発生しており、端補剛材の縁端面（以降、コバ面）を跨ぎ、き裂が発生していることが分かる（図-2（a）,（b））。格点 19 では、端補剛材の補強フランジ上端部の溶接ビード部に起点面から終点面に掛けて、き裂が発生している（図-2（a）,（c））。いずれの箇所も列車通過時には支承部にバタツキが発生している。
