開床式鋼下路プレートガーダーのバタツキ発生性状と鋼桁への影響

四国旅客鉄道株式会社 正会員 ○増田雄輔, 角野拓真

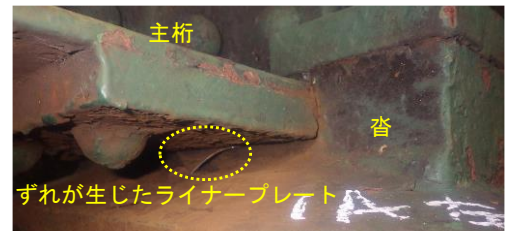
対象橋りょうの変状・修繕履歴を表1に示す。バタツキを抑制することを目的に、バタツキが発生した鈍角側主桁支承部へのライナープレート挿入を実施した。しかしながら、その後の検査でライナープレートの抜け・ずれ(図3)を確認したため、これらを防止するための曲げ加工付きライナープレート(図4)を新たに挿入している。修繕から約1年後の検査では、ライナープレートの抜けは生じていないものの、当該支承部にバタツキが発生していた。

図3 ライナープレートのずれ

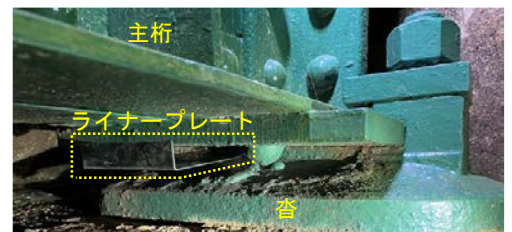
図4 曲げ加工付きライナープレート

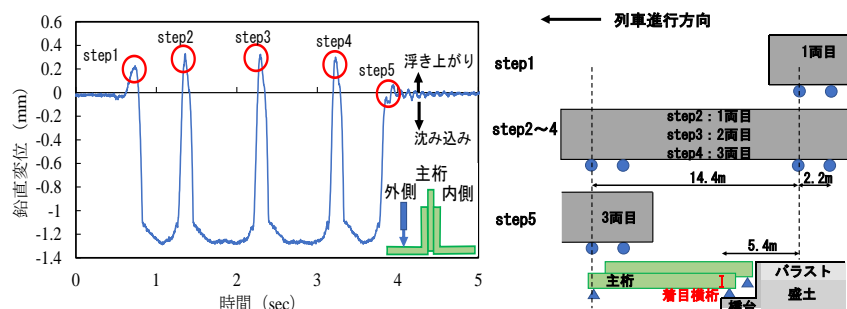
(a) 鈍角側主桁支承部の鉛直変位

(b) 輪軸位置

図5 浮き上がり発生状況

主桁支承部に浮き上がりが発生したタイミングの輪軸位置を図5(b)に示す。輪軸位置は、横桁上フランジ上面に生じた圧縮応力のピークで横桁直上に輪軸があると仮定し、輪軸の間隔(14.4m)と圧縮応力ピークの間隔(0.57sec)で求めた列車速度から逆算した(図6)。図5(b)より、浮き上がりは桁端部と橋台背面に輪軸が載荷されたstep1~4で発生していることがわかる。桁端部のみに輪軸が載荷されたstep5では浮き上がりが発生していないことから、主桁の浮き上がりは橋台背面に輪軸が載荷されたことで発生していると考えられる。

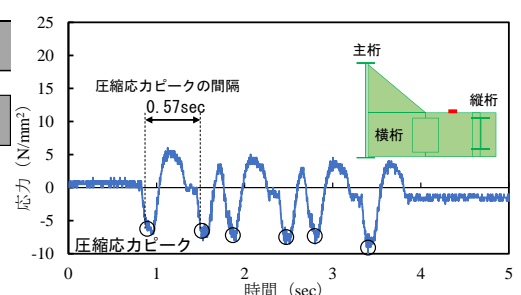
図6 列車通過時の着目横桁の応力

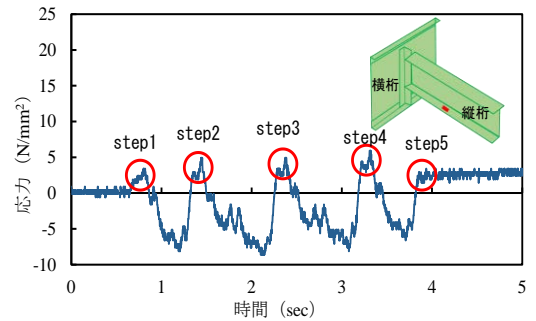
縦桁下フランジ上面の列車通過時の橋軸方向応力を図7に示す。図中のstepは図5と対応している。図より、橋台背面に輪軸が載荷されたstep1~4において、縦桁下フランジ上面には引張応力が生じている。このことから、橋台背面に輪軸が載荷されたタイミングにおける縦桁の変形は上に凸の形状であり、縦桁はレールに持ち上げられていると推察できる。橋台背面に輪軸が載荷する際、橋台背面のまくらぎが沈下し縦桁が持ち上げられている(図8)ことから、隙量に相当する板厚のライナープレートを挿入した場合の主桁バタツキ発生原因は、縦桁がレールに持ち上げられることで横桁を介して主桁が持ち上げられたことと考えられる。ライナープレートの抜け・ずれは、主桁バタツキにくわえて遠心力の作用も関係していると考えられる。

図7 縦桁下フランジ上面の橋軸方向応力

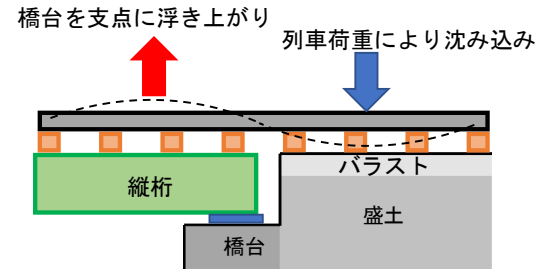
図8 浮き上がり発生メカニズム

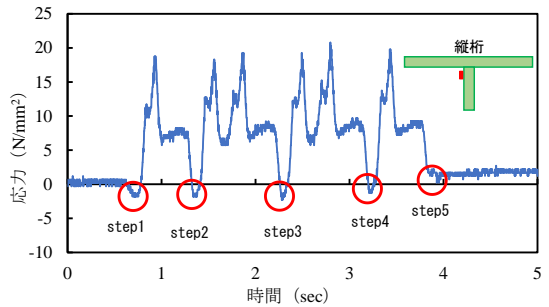
縦桁はまくらぎやフックボルトを介してレールによって持ち上げられるため、縦桁上フランジ首部にはこれに伴う応力が生じる可能性がある。縦桁上フランジ首部の応力を図9に示す。図より、上フランジ首部の応力は、浮き上がりが発生するstep1~4で数N/mm²程度であり、縦桁上フランジ首部は浮き上がりに伴って変形するものの、その応力は列車荷重による応力よりも大幅に小さい。バタツキによる応力が生じる可能性の高い下フランジ首部の応力を図10に示す。図より、下フランジ首部には主桁が沈み込むことで引張応力が生じているものの、浮き上がりに伴う応力はほとんど生じていない。以上より、レールの持ち上げによる鋼桁の浮き上がりが開床式鋼下路プレートガーダーの発生応力に与える影響は列車荷重によるものと比較して大幅に小さいと考えられる。

図9 縦桁上フランジ首部の応力

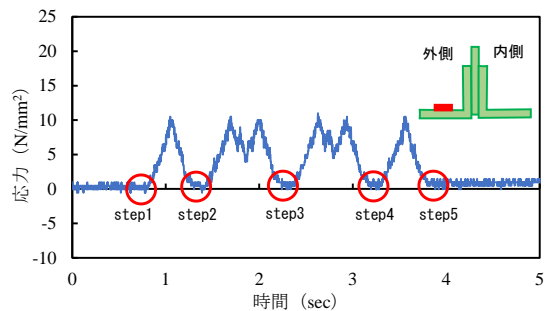
図10 主桁下フランジ首部の応力
