PC プレテン桁の漏水を伴うひびわれ損傷に対する詳細調査と対策

四国建設コンサルタント 法人会員 ○坪井 瑠唯
四国建設コンサルタント 法人会員 松田 吉則

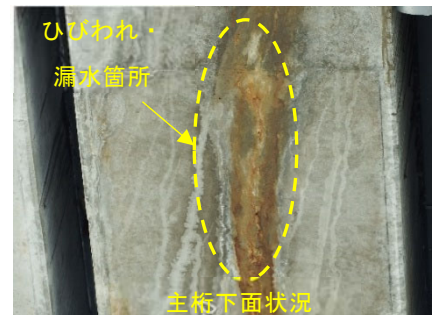
写真-1 桁下面損傷状況

対象となる橋梁は、1990年(平成2年)に架橋された支間長13.3mのPC単純プレテンホロー桁であり、外観では桁下面の橋軸方向に漏水を伴うひびわれが確認されている（写真-1）。今回の補修設計では、このような過去に報告事例の少ない損傷に対して原因を明らかにし、損傷の原因を除去する対策工法を検討することが課題であった。

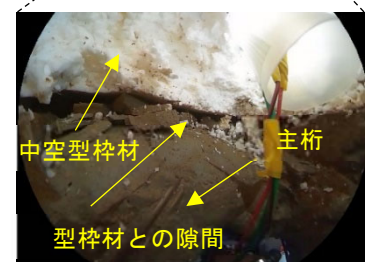
写真-2 主桁内部の空隙

主桁内部の滞水状況および主桁コンクリートの充填状況を調査するため、桁下面の削孔を行い、CCDカメラにより内部調査を行った。調査の結果、削孔完了と同時に削孔部から大量の水が流出したことから、桁中空部に常時滞水していた水がひびわれ部分から徐々に析出していたと推定された。また、削孔箇所から CCD カメラによる内部調査を実施した結果、型枠材と主桁コンクリートの間に隙間が生じており、コンクリートの充填不足やコンクリート打設時の中空型枠に変状が生じたことが想定された（写真-2）。桁上面から浸入した水は、この空隙部に滞水していたと考えられた。

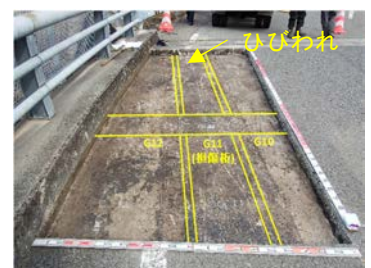
写真-3 舗装撤去による調査

桁内部に滞水している水は、主桁上面からの雨水の浸入が原因であると想定された。雨水の浸入経路の特定および補修対策工法を検討するため、アスファルト舗装を撤去し、主桁上面の変状調査を実施した（写真-3）。

調査の結果、主桁上面の桁端部付近において1~2mm程度のひびわれが確認された。また、雨水の浸入経路が当該ひびわれによるものかを確認するため、ひびわれ箇所にてコア削孔を行いひびわれ深さを確認するとともに、コア採取箇所から水を供給し桁下への漏水の有無を調査し桁下面からの漏水を確認した(写真-4)。以上の調査結果より、主桁上面に発生したひびわれが雨水の浸入経路であると断定した。

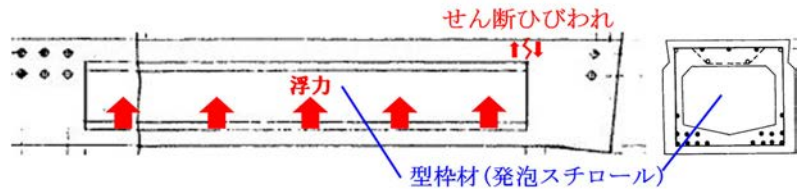
図-4 桁上面ひびわれの発生原因

①桁上面のひびわれ ⇒ひびわれが横桁に近く、横桁に平行であるため、養生期間中に中空部の型枠材から浮力を受けたことによるせん断破壊であると判断した(図-4)。

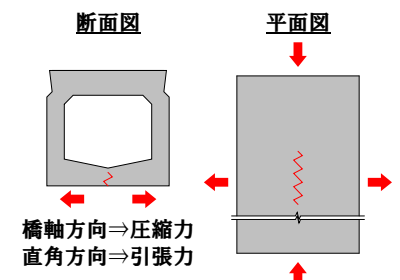
図-6 桁下面ひびわれの発生原因

③主桁下面のひびわれ ⇒内部調査より、下面においてコンクリートの充填不足が確認された。プレストレス(圧縮力)に伴う直角方向への引張力が作用することにより、抵抗断面の小さい下面中央部に橋軸方向のひびわれが発生したと判断した(図-6)。

主桁詳細調査結果より、主桁下面で生じた漏水は、橋面の舗装下面へ浸入した水が主桁上下面で発生したひびわれを通して生じている。本橋では、架橋当時に橋面防水が設置されていないため、橋面全体に防水層を設置する計画とした。また、桁の耐荷力について評価を実施した結果、PC 鋼材に断面減少を伴う損傷が生じていないことや応力超過に起因するひびわれが発生していないこと、主桁のキャンバーについても異常が無いことが確認されたことから、現状では耐荷力に大きな低下はないと判断した。なお、耐久性を確保するため、桁上面の防水対策を行うとともに、桁内部の未充填部についてグラウト充填工法を採用した。

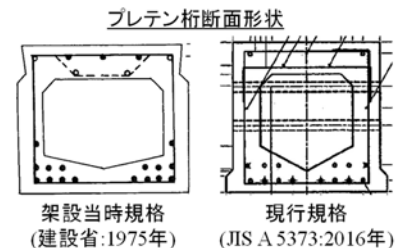
図-7 プレテンホロー桁の形状の変遷

工場製作で比較的品质が確保されやすい PC プレテンホロー桁においても、今回のような充填不良や桁上面でのひびわれ損傷が確認された。特に S50 年~H2 年頃に採用事例が多い桁下面のテーパ角度が小さい旧タイプの桁は、その形状や当時の使用材料(スランプ値は 8cm が主流)からみて充填不良が生じやすい(図-7)。これらの損傷は外観変状から検出が困難であるため、これらの桁に対して定期点検や詳細調査を実施する際には、今回の検討内容を前例として図-8 に示す検討フローに基づいた対応を行うことを提案する。- 以上 -
