ICT 技術と BIM/CIM モデルを融合した維持管理手法の構築に向けた取組み

四電技術コンサルタント 法人会員 ○飯田奈緒美 渡邊義則 橋本遙果
四国電力 法人会員 村尾隆一

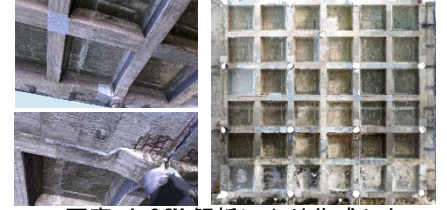
写真-4 SfM解析により作成した
栈橋 3D モデル

損傷状況の全体像を立体的に把握することを目的に、近接して撮影した複数の画像から SfM 解析（Structure from Motion：複数の画像から共通する特徴点を自動抽出して立体視し、3次元形状を復元する技術）により栈橋 3D モデルおよびオルソ画像を作成した（写真-4 参照）。これにより、従来手法よりも的確な損傷状況の全体像把握が容易となり、損傷原因の推定と進行性の把握から、最適な維持管理計画の立案が可能になった。

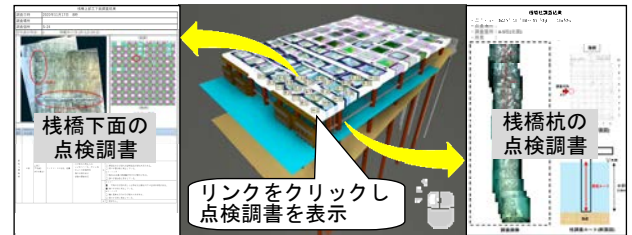
図-2 BIM/CIMモデルによる点検調書確認

構築し、各部材に貼付してある点検調書へのリンクをクリックすることで、対象箇所の点検結果を確認できるものとした。今回同時に実施した水中点検用 ROV による栈橋杭の点検調書についても、BIM/CIM モデルに属性情報として外部付与し、栈橋全体の調査結果が確認できる BIM/CIM モデルを構築した（図-2 参照）。

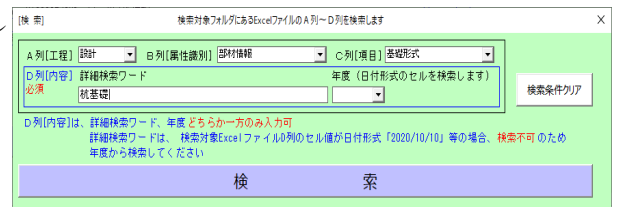
図-3 Excel マクロを活用した検索システム

さらに、実務経験の少ない技術者でも活用できるように汎用性の高い維持管理手法として、新たに Excel マクロの検索機能を活用し、必要な情報の抽出が可能となるシステムを構築した（図-3 参照）。このシステムは、BIM/CIM モデル上に作成した検索用のアイコンをクリックして起動し、属性種別や項目の選択、キーワードを入力することで、該当する情報を自動抽出する。これにより、的確な損傷状況の全体像把握が容易になるとともに、膨大なデータから必要な資料を迅速に探し出せる検索性の向上も図った。
