内視鏡を用いた地盤空洞調査

ニタコンサルタント 法人会員 ○細野和博、法人会員 山川治、法人会員 清水建翔

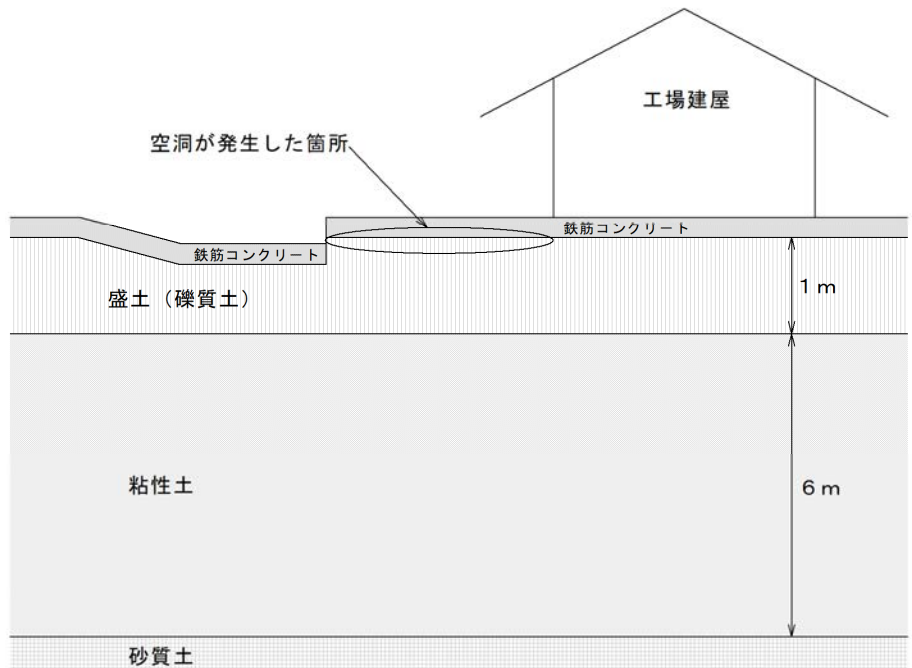
図 1 現地状況模式図

調査対象は 1940 年代に湿地を埋め立てた上に建設された生産設備を設置した工場建屋である。現地の状況と地層構成を図 1 に示す。工場建屋周辺のコンクリート舗装には空洞があり、建屋周辺の建物にも亀裂が見られた。そのため、空洞が発生した原因とその対策を検討するための調査の一環として空洞調査を実施した。

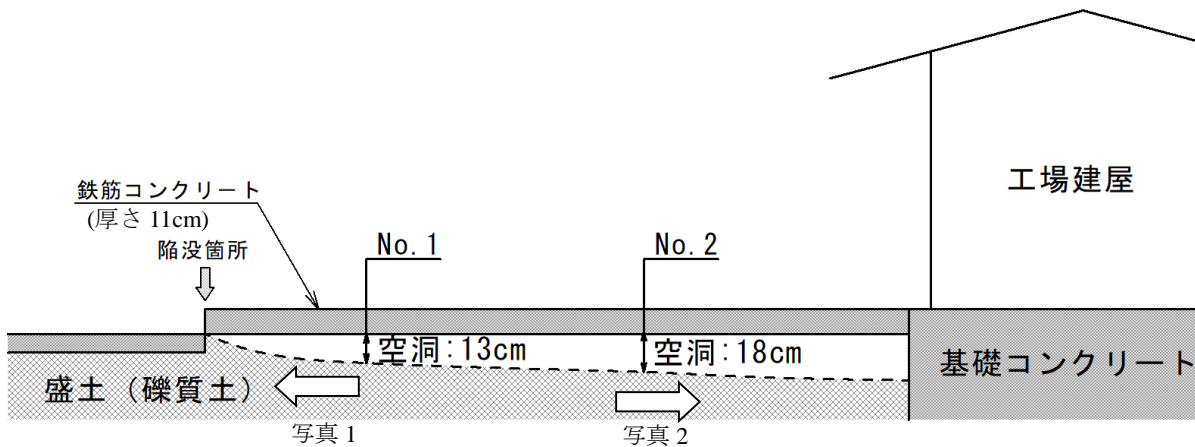
図 3 空洞調査結果

調査結果を図 3 に示す。調査箇所は No. 1、No. 2 の 2 箇所を実施した。調査地点における空洞高さは No. 1 で 13cm、No. 2 で 18cm であった。空洞の地盤面は陥没箇所から工場建屋に向かって緩やかに傾斜していることが分かった。また、内視鏡の画像観察から空洞の地盤面の表面は粗粒分が多く、細粒分は見られなかった（写真 2 参照）。

別途地質調査において建屋荷重 22kN/m^2 を载荷した場合の圧密沈下量を算出した。その結果圧密沈下量は 2cm 、 90% 圧密沈下時間は 16 日であった。工場建屋建設後にコンクリート舗装されたので、圧密沈下によってコンクリート舗装下に間隙が発生することはあっても空洞がここまで拡大する可能性は低いと考えられる。一方、空洞の地盤面が陥没箇所から工場建屋に向かって緩やかに傾斜しており、空洞の地盤表面に粗粒分が多く分布していたことから、コンクリート舗装後に残留沈下によって生じたコンクリート下の空隙に雨水が流入して空洞になったと推察できる。そのため対策としては、空洞内に流動性の高い固化剤を注入すると共に、陥没箇所等の雨水が流入する箇所を遮水することを提案した。

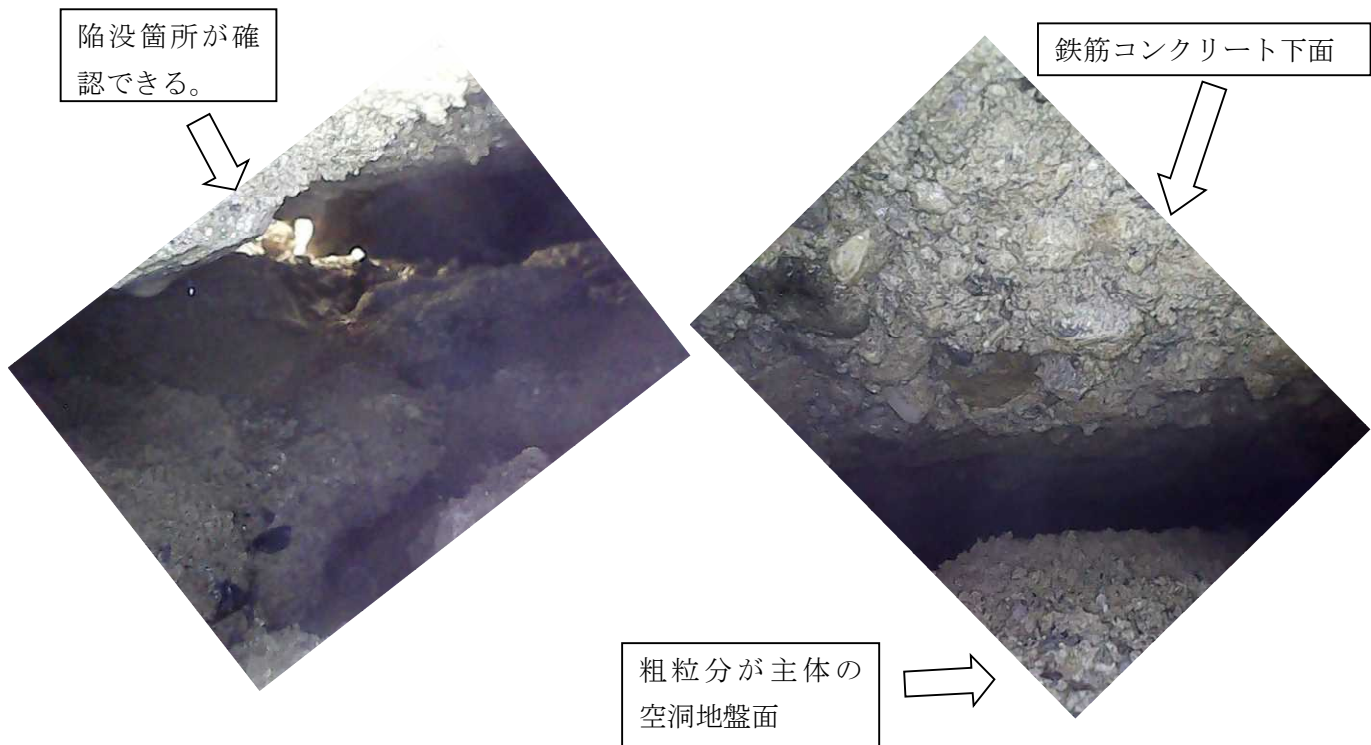
写真 1 No. 1 から陥没箇所を望む

写真 2 No. 2 から工場建屋側を望む
