小規模河川の災害復旧設計及び小型 UAV を用いた仮設道路計画

環境防災 正会員○三木 俊弥 環境防災 正会員 三木 智

本業務は、豪雨によって被災した小規模河川の護岸及び河床の復旧設計業務である。

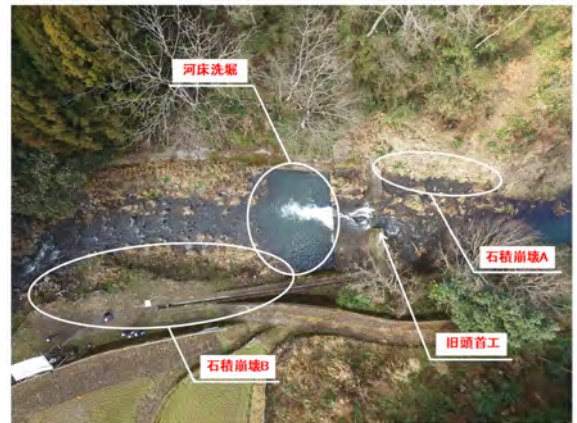
図-3 石積崩壊 A

石積崩壊 A では旧頭首工の河川横断構造物が流下抵抗となり直上部で背水現象が生じて全体的に水位が上昇するとともに、水衝部の右岸側はさらに水位が上昇し、流速も増すことになるため、移動玉石の衝撃による破損や洗堀による沈下や崩壊が生じたものと考えられる。

石積護岸の復旧設計においては、経済性や景観性等から原形復旧を基本とするも、空積から練積に変更して剛性をアップして洪水時の移動玉石の衝撃に対する抵抗性を向上させるとともに、根入れを最深河床から1.0m確保することで河床洗堀への抵抗性を向上させた。(図-7)

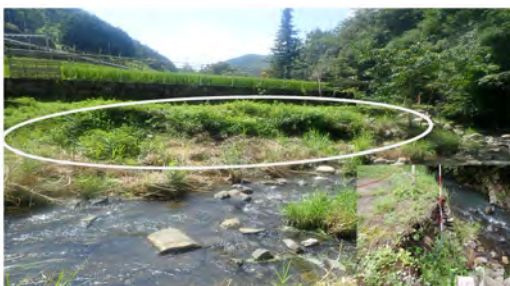
図-4 石積崩壊 B

また、石積崩壊 B では、旧頭首工と越えて流下する落差のある水流や旋回流によって、衝撃、洗堀及び崩壊が生じたものと考えられる。(図-3、図-4)

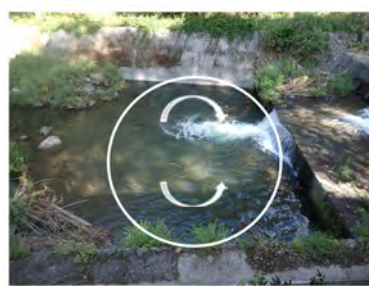
図-5 河床洗堀

洪水時に、旧頭首工の直下は落差をもった勢いのある水流や渦流によって局所的な洗堀が生じたものと考えられる。(図-5)

河床洗堀の復旧設計においては、流向、流速、水深、河床材料等の調査を行い、洪水時の洗堀力に抵抗できるよう、図-8に示すように根固めブロックによる護床工を設ける計画とした。

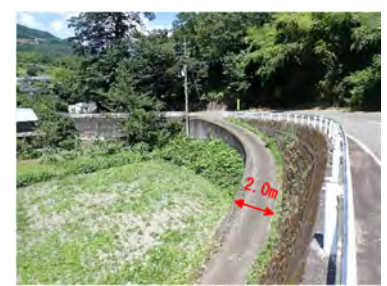
図-6 既設進入路

被災場所への既設進入路の幅員は、2.0m と狭く、資機材の搬入等、施工計画上の課題であった。(図-6)

護床工に、1基当り3tの根固めブロックを用いる計画としたので、根固めブロックを設置するために25t吊ラフテレーンクレーンが必要となった。しかしながら、既設進入路の幅は2.0mであったため、耐候性の大型土のうを用いて幅員3.0mの仮設道路を計画することにした。仮設道路は民地を通す計画となるため、発注者や地権者等との協議を円滑に行うべく、小型 UAV による空撮写真を仮設道路計画図と重ねて、第三者にもわかりやすいような工夫を行った。(図-9)
