# 低騒音舗装の骨材飛散の実態と 骨材飛散抵抗評価試験に関する一提案

峰岸順一<sup>1</sup>・高橋光彦<sup>2</sup>・阿部忠行<sup>3</sup>

東京都では、平成7年度から低騒音舗装を本格的に実施しており、実績を伸ばしている。しかし、交差点の右左折レーンやUターン路など車のタイヤによるねじれや水平せん断力が作用する箇所では、ねじれや水平せん断力に対する抵抗力が不足し、舗設後短期間で骨材が飛散する例が見受けられる。低騒音舗装を施工した都道を対象に破損状況を調査した結果、骨材飛散による破損が約3割を占めていた。本研究では、骨材飛散の実態を示すとともに交差点部での早期破損対策の室内における検討として骨材飛散抵抗性を評価する試験機の開発を行い、その妥当性の検討を行った。その結果、骨材の飛散抵抗性を短時間で評価でき、現場の破損状況とよく近似させることができたので報告する。

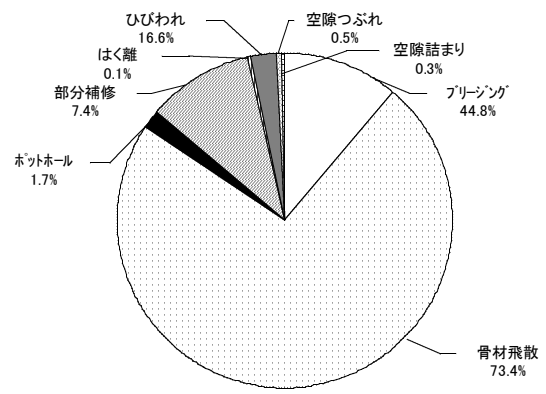
図-11 破損形態の分類（交差点部）

損していると言える。単路部、交差点停車部および交差点部における破損形態の分類を図-9～図-11に示す。なお、交差点停車部とは調査時に信号待ちで停車した車の最後尾までを、交差点部とは交差点内のことで、信号のない小さな交差点も含んでいる。単路部、交差点停車部における破損形態の分類を見ると、ブリージングおよび骨材飛散が多く、これら 2 つの破損で全体の約 70 %を占めている。また、交差点部における破損形態の分類を見ると、骨材飛散が全体の約 70 %を占めている。

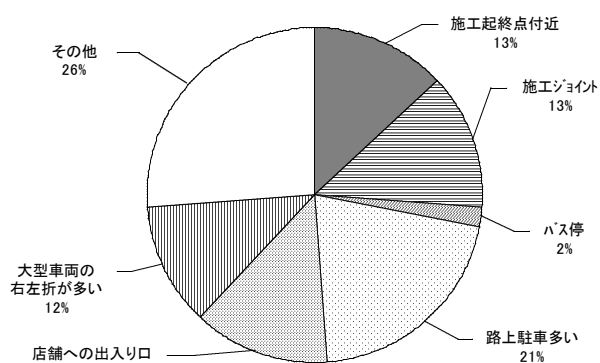
図-12 単路部における発生箇所の割合

単路部における骨材飛散は、路上駐車が多い箇所、店舗への出入り口、施工ジョイント付近に多く発生していた。

単路部では、路上駐車が多い箇所、店舗への出入り口が多く、自動車などから落下した油が発生に大きく寄与していると考えられた。

単路部の路上駐車が多いところなどで発生している骨材飛散は、施工後、自動車などから落下した油により、バインダーが軟化し、そこに交通作用が加わったためと考えられた。

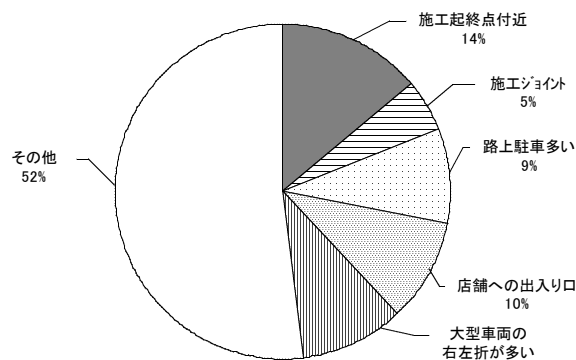
図-13 交差点停車部における発生箇所の割合

交差点停車部における骨材飛散は、施工ジョイント付近、店舗への出入り口、大型車両の右左折が多い箇所によく発生していた。

交差点手前で発生している飛散は、単路部と同様な理由と、部分的な密度不足の箇所へ制動荷重のような特殊な交通作用がかかる等によるものと推察された。

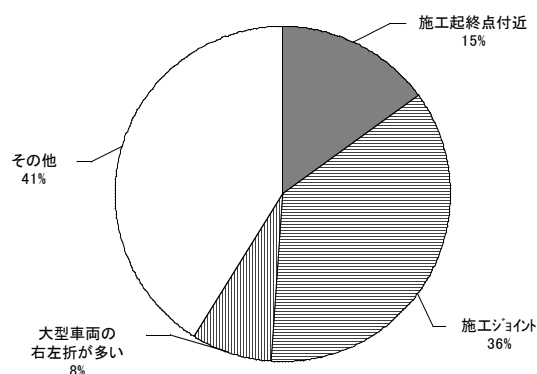
図-14 交差点部における発生箇所の割合

交差点部における骨材飛散は、施工ジョイント付近が最も多く、全体の約5割を占めていた。

一方、交差点部は、明らかに施工ジョイントの箇所が多いことから、交通作用が大きく寄与していることが考えられた。

交差点内部で発生している飛散は、ねじれによる交通作用が主要因と考えられ、ジョイント部は密度不足などの理由により進行が早まったと考えられた。

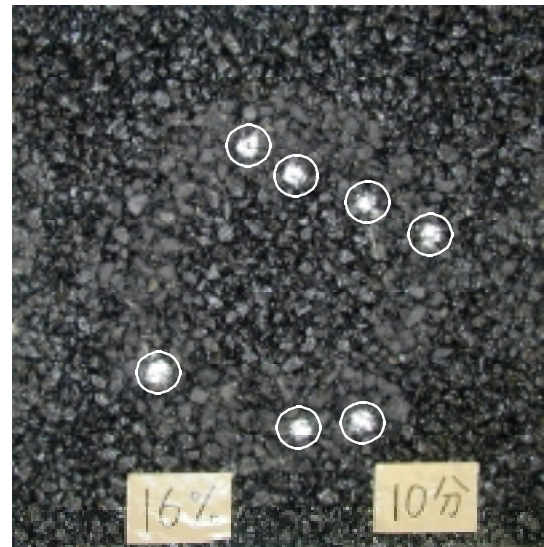
写真-2 骨材の飛散状況

試験時の骨材飛散状況写真を写真-2および写真-3に示すが，最初に数個の飛散が起こり，これが発展する形で飛散が拡大する．骨材の飛散状況が実道のものと類似していることが確認できた．実道における骨材の飛散状況を写真-4に示す．

（空隙率 16 %，試験温度 45 ，試験時間 10 分）

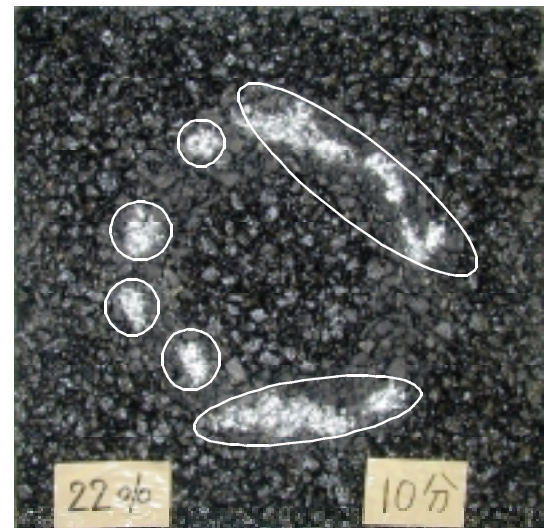
写真-3 骨材の飛散状況

（空隙率 22 %，試験温度 45 ，試験時間 10 分）

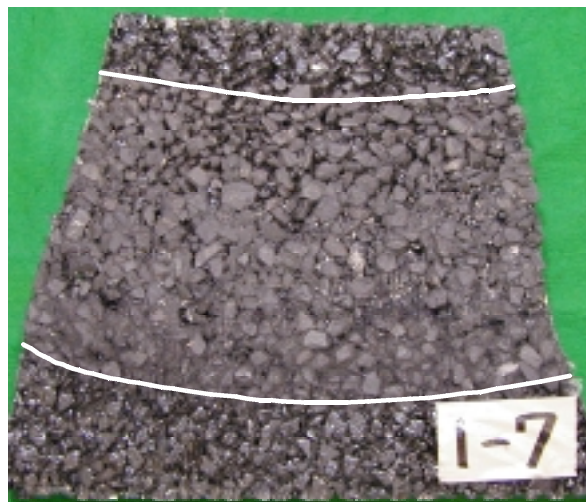
写真-5 試験後の表面状況（試験機A）

せ、荷重輪で载荷したまま水平方向のシリンダで車輪を前後に滑らせ、供試体と荷重輪によるせん断作用を与えるもの、試験機Cは一方方向に回転する供試体に回転をともなう载荷輪によって荷重を加えるものである。それぞれの試験条件は、表-7に示すとおりである。また、空隙率 22 %とした低騒音舗装供試体の試験後の表面状況を写真-5～写真-7に示す。なお、写真中の白線は、輪跡を示したものである。

今回開発した試験機を含め、各試験機での試験条件および試験後の表面状況を比較すると、開発した試験機は短時間での評価が可能で、かつ、より実道での骨材飛散状況と類似していると言える。
