# 最近の空港アスファルト舗装の 損傷と改良工法について

久保 宏<sup>1</sup>・八谷好高<sup>2</sup>・長田雅人<sup>3</sup>・平尾利文<sup>4</sup>・浜 昌志<sup>5</sup>

## DISTRESS AND REPAIR METHOD OF AIRPORT ASPHALT PAVEMENT IN RECENT YEARS

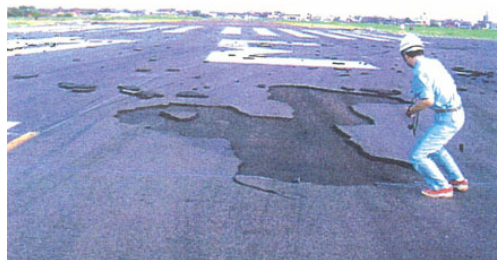
名古屋空港の航空運航上問題となった損傷状況は写真-1に示すように、表層5cmが離陸時の航空機水平荷重などによってめくり上げられた結果であり、航空関係者にとって衝撃的な事象であった。

写真-1 名古屋空港滑走路の損傷

剥れが生じた場所は2年前に補修した箇所であり、離陸に向けて航空機が滑走路に進入する位置、離陸に向けて加速を始める位置である。本事象後の調査の結果、当位置周辺では表層部の空隙率が2%程度に低下しており、舗装内には水分が含まれていた。また、

本事象の発生メカニズムは、航空機の繰返し载荷に伴い表層アスファルト混合物の空隙率が低下し、補修以前に舗装面として供用していた箇所のひび割れなどに残留した舗装内水分が積み重ねられた補修履歴により蓄積し、その含有水分が夏季の温度変化で蒸気化して、不透気化した表層を押し上げたと推定した。剥れた位置は誘導路との交差部付近、離陸に向けて加速を開始する付近であることを鑑みると、ブリスタリング現象で表層と基層の接着が弱くなっていた箇所に、水平荷重が作用することで表層材が飛ばされたと推定した。

名古屋空港では 16 cm の切削・打換えを行ったが, 基準どおりに行う場合, 3 層施工となり施工上の弱点となる深度方向の施工界面を多く作ることになる. そのため, 当空港では 16 cm の改良厚に対し, 8 cm の 2 層施工を行っている. その際には後記するが, アスファルト混合物の合成粒度の改善などを図り配合仕様を設定している. なお, 供用中の空港では日施工量が限定されることから, 8 cm 厚となっても市中アスファルトプラントの能力内での施工が可能となる.

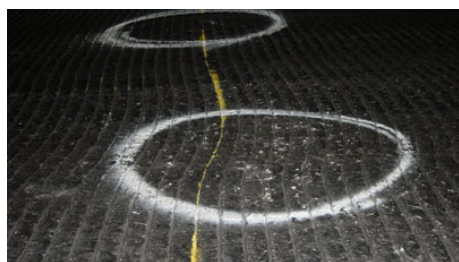
剥れた位置周辺には直径 30 cm 程度以下の膨らみが目視で数箇所確認でき、**図-1** に示すようなグルーピングの変形も部分的に確認できた。

**図-1** グルーピングの変形例

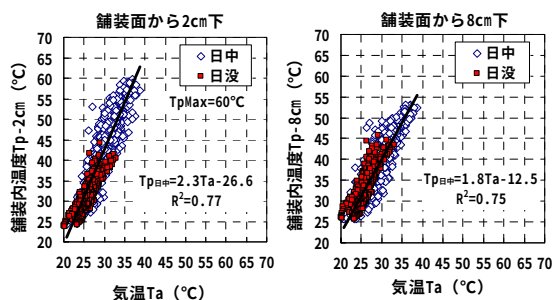
表層材料はストレートアスファルト 60/80 の密粒度アスファルト混合物であった。事後調査による舗装内温度の測定結果からは、**図-2** のように舗装表面から 2cm 下で 60℃ といった舗装内温度を観測し、夏季においてアスファルトが流動しやすい環境であったといえる。一方、舗装表面から 8cm 下では 2cm 下と比較して、気温に対する舗装内温度勾配が緩くなっていること、最大舗装内発生温度が低いことが確認できる。

空港舗装は面的に広大で日射を遮るものがないため、舗装内温度も高くなりやすく、かつ当空港のように市街地内の内陸地に位置している場合、温度上昇も大きいものと思われる。結果として打換え後、早期に表層混合物の空隙率が低下し、表層部の不透気化につながったと考える。

**図-2** 夏季の舗装内温度と気温の関係例

ブリスタリング現象に視点を移すと, 従来の表層厚を 5 cm から 8 cm 厚とすることで, 図-2 から判るように, 最上に位置する界面近傍の温度が低下することになり, ボイル・シャルルの方式に当てはめるとブリスタリング発生確率を減らす結果が得られる.

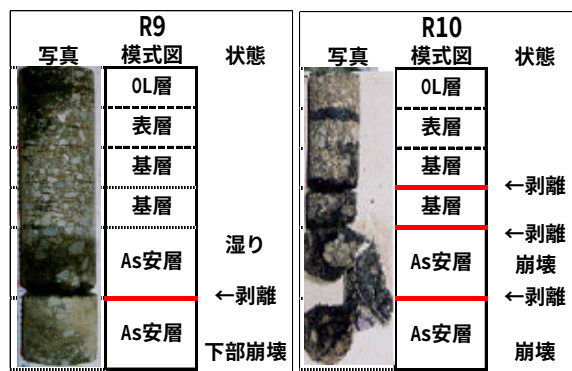
新千歳空港 A 滑走路の損傷で特徴的であった事象は、**図-3** に示すように、アスファルト混合物の剥離や層間剥離が多く見られた点であった。特に施工目地位置の混合物の剥離が顕著であり、供用中の施工目地の開きなどから雨水浸入・蓄積したものと推定した。また、名古屋空港同様に夏季に舗装面にブリスタリング現象である膨らみが認められた。当滑走路は 1999 年にオーバーレイ工事を行い、2000-2001 年の夏季にブリスタリング現象が起きたことを鑑みると、舗装内部に残留した水分があり、航空機繰返し荷重により表層空隙率が低下したことで、夏季にブリスタリング現象が生じやすくなっていたのではないかと考える。1999 年のオーバーレイ工事では表層にストレートアスファルト 80/100 の密粒度アスファルト混合物を用いている。

**図-3** 混合物の剥離状況例

また、施工目地からの雨水浸入が問題となったことから、新千歳空港では図-7 のように、アスファルトフィニッシャー(W=7.5m)を4台並べてホットジョイント施工を行うといった施工上の細目を付加している<sup>2)</sup>。

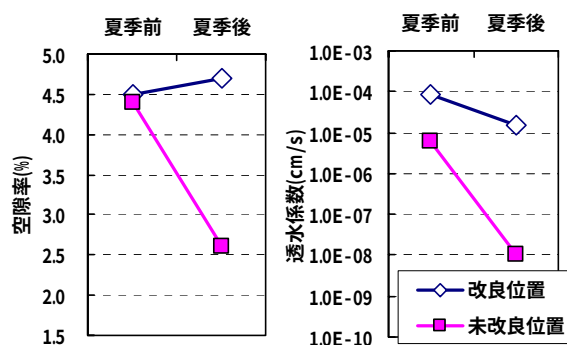
図-4 は名古屋空港において,後記する対策工を行った後の 2001 年夏季にコア採取により混合物性状変化を調査した結果である。改良位置と未改良位置

では空隙率や透水係数の低下傾向が異なっていることが確認できる。

図-4 表層混合物性状の変化例

この場合,改良位置とは 2001 年 2,3 月に改良工事を実施した箇所であり,未改良位置とは,2000 年夏季段階では比較的健全であったため 2001 年 2,3 月には改良工事を実施していない箇所である。しかしながら,未改良位置は 2001 年夏季にブリスタリング現象に伴う路面膨れが多数みられたため,夏季の応急処置や同年度冬季に追加の改良工事を行った。以上の経緯を踏まえれば,今回提示している評価値の目安は比較的現地状況を踏まえたものではないかと考える。なお,未改良位置のブリスタリング現象発生箇所の含有水分量は 1.3%程度,層間接着強度は  $0.2\text{N/mm}^2$  程度であった。

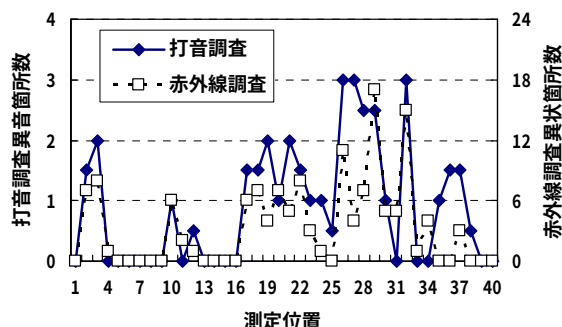
図-5 打音調査と赤外線調査の異状箇所数検出例

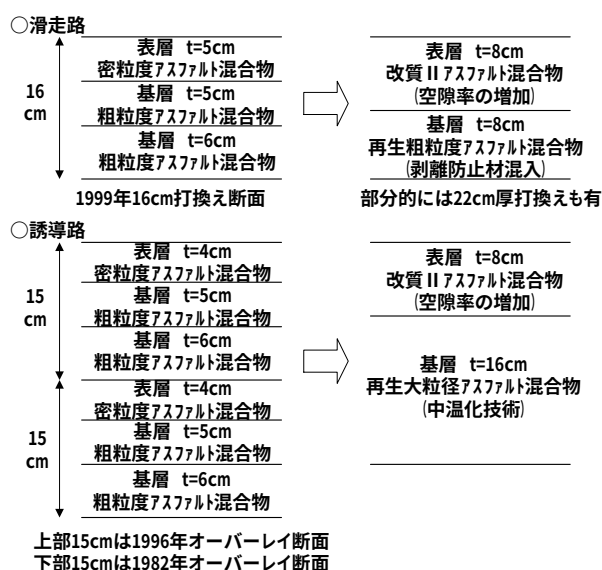
図-6 対策工概念図

本題の補修対策工のキーワードとしては, 1 層施工厚の厚層化, 混合物の耐久性向上, 施工性の改善が挙げられ, この 3 項目について名古屋空港, 新千歳空港で検討した結果概要を報告する. なお, 対策工概念の模式図として図-6 に名古屋空港の例を示す.

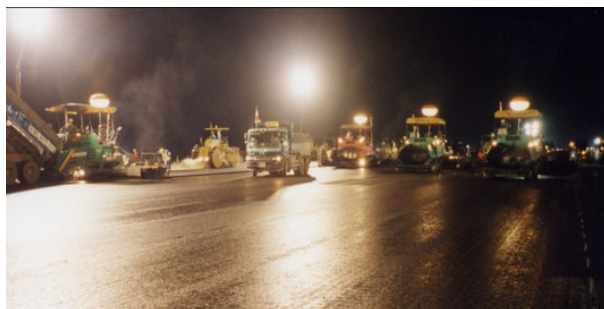
図-7 新千歳空港ホットジョイント施工状況例
