## トルコ・コジャエリ地震による交通施設の被害概要

川島一彦<sup>1</sup>・橋本隆雄<sup>2</sup>・鈴木 猛康<sup>3</sup>

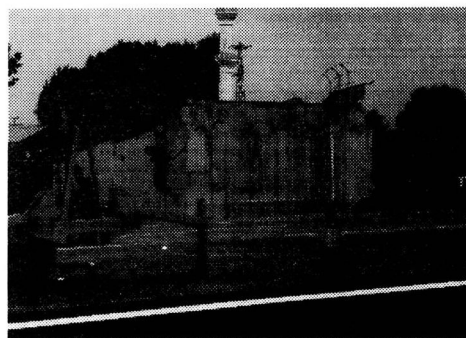
写真－1 Arifiye橋A1橋台

本橋を調査した9月7日段階では、すでに写真－1に示すように上部構造は撤去されており、A1、A2橋台と、P1、P3橋脚のフーチングの一部を残すのみとなっていた。写真－1、写真－2は、それぞれ、A1橋台、A2橋台を示したものである。

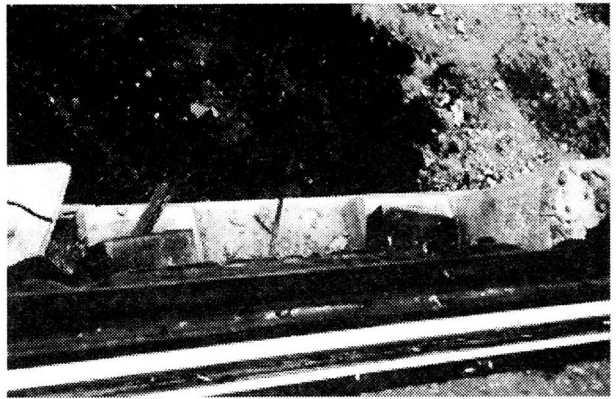
写真- 3 ゴム支承

中央のP 2 橋脚のフーチングはすでに撤去されたためか、すでに埋め戻しされていた。積層ゴム支承は写真- 3 に示すように30 c m×30 c m程度の平面寸法で、厚さは約10 c mであり、上鋼板や下鋼板はない。固定、可動の区別があったわけではなく、恐らく、単にゴムパッド上に桁が設置されていたのではないかと考えられる。鉄筋のかぶり厚は、基礎、フーチングでは75mm、橋脚部では50mmである。コンクリート強度は、躯体コンクリートでは、30MPa、鉄筋強度（降伏強度）は420Mpa（以上）である。

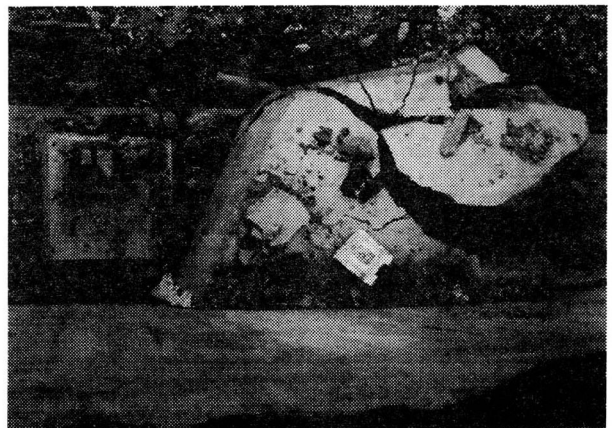
被害は、A 1～P 1 間の桁はほぼ水平に、また、P 1～P 2、P 2～P 3、P 3～A 2 間の3 連の桁がいずれも桁の南端が落下する形で落橋した。A 2 橋台では、橋軸直角方向の鉄筋コンクリート製桁移動制限装置がボックス桁間と両側面（合計6 個）に設置されていたが、東側側面の桁移動制限装置を除いて、これらが写真- 4 に示すように損傷していた。クラックの入り具合から見て、東から西方向に向けて大きな力が桁からA 2 橋台に作用したことがわかる。1 個の桁移動制限装置には、3 本ずつ5カ所に計1 5本の鉄筋が橋軸直角方向面に配置されている。A 2 橋台上には数個のゴム支承が残されていたが、いずれも水平方向に残留変位を生じており、水平方向に大きな力を受けたことを示している。A 2 橋台側の裏込め盛土に大きな沈下は生じていない。これに対して、北側のA 1 橋台では裏込め盛土が約1 m沈下しており、側面のテールアルメ部においても写真- 5 に示すようにコンクリートブロックが大きくゆがみ、大きな相対変位が生じたことを表している。ただし、A 1 橋台では橋軸直角方向の移動制限装置にはそれほど大きな損傷は生じていない。

写真- 4 A 2 橋台の桁移動制限装置の損傷

P 2、P 3、A 2 と断層から離れるに従い地盤の移動量は減少したと考えられるが、こうした断層変位が基礎に作用した結果、いずれの桁も橋台もしくは橋脚から南端側から落下したのではないかと考えられる。A 1 橋台位置では橋軸直角方向の桁移動制限装置がほとんど損傷を受けていないのに対して、A 2 橋台側では西側に向かって桁移動制限装置に力が作用したのは、断層がA 1 橋台～P 1 橋脚間を横断したため、この間が開き、桁が単純に落下したのに対して、A 2 橋台ではP 3～A 2 間の桁がA 2 橋台と衝突し、このため橋軸直角方向西向きの力が作用したためと考えられる。

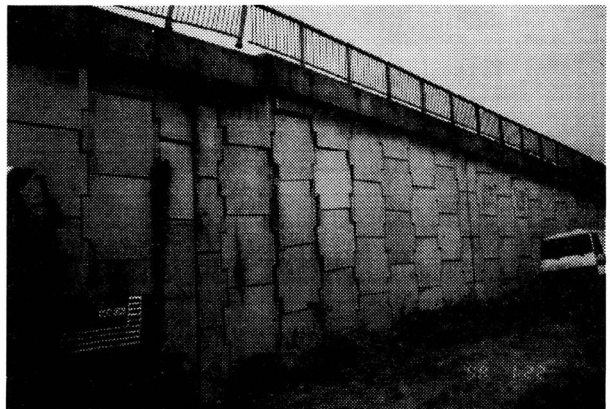
写真- 5 A 1 橋台側部テールアルメの損傷

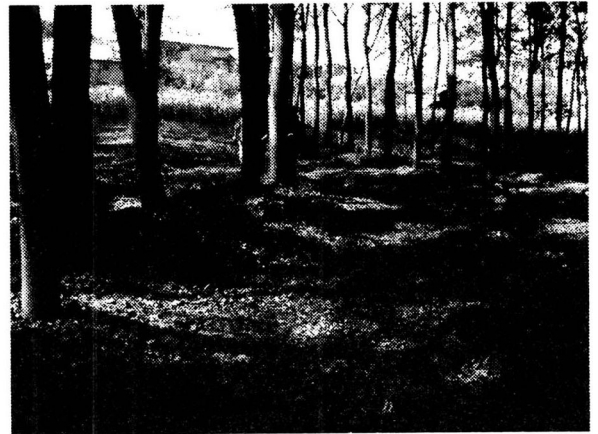
下水道管に損傷をもたらした断層を東側にたどっていくと、数軒の家屋に損傷をもたらした後、トゥモロコシ畑を抜け、ポプラ林に入っていく。ポプラは数列にわたり整然と植えられていたが、この列が写真-6 に示すように、断層によって切断されていた。断層変位を計測すると、ある列では3.5 m、その隣の列では4.3mであった。また、下水道管を横切った断層を西にたどると、やがて高速道路を浅い角度で横断するが、その手前では排水用の直径1.4mのコンクリート製ヒューム管が写真-7 に示すように軸線直角方向にずれていた。この移動量を計測すると、3.6mであった。こうした点から見て、本橋周辺では3.5～4.3m程度の断層変位が生じたことは確実である。

写真-6 ポプラ林で確認された断層のずれ

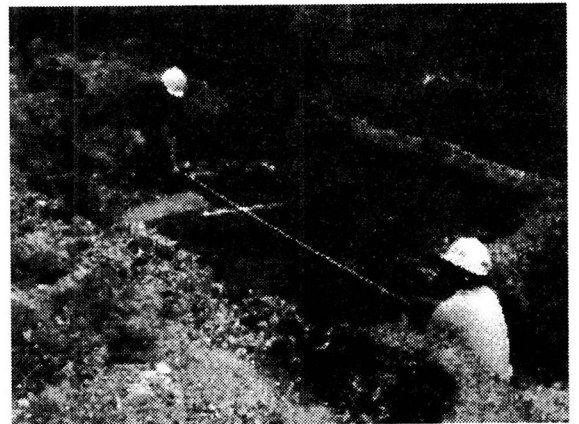
写真-7 断層による配水管のずれ

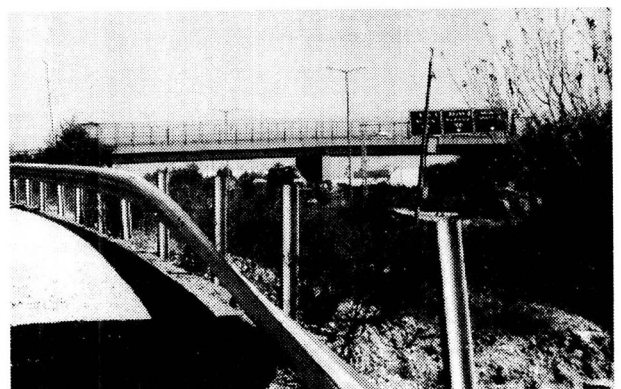
落橋したArifiye橋周辺で図-2でNo.1、No.2ならびにNo.4で区別したオーバーパス橋梁の調査結果をまとめる。まず、図のもっとも東側に位置し、Toyota 合併自動車工場 (TOYOTA SA) とTOYOTA病院の中間に位置する写真-8 の2径間単純のオーバークロッシング (No.1橋梁) では、橋の西側50 m程度から南側の橋台付近を断層が通過した。この橋はArifiye橋と同じく壁式橋脚を採用し、積層ゴム支承によって支持されている。側道がなく本線部だけを横断するため2径間となっている。上部構造はプレキャストUビームを4本並べた形式となっている。

写真-8 No.1橋梁全景  
(手前左から右橋台にかけ断層が走っている)

橋本体には地震動による損傷は特に認められない。これは橋脚高さが約5mと低く、両端を橋台で拘束された構造形式のため、橋としての振動が生じにくかったためと考えられる。地震により積層ゴム支承には写真-9に示すように橋軸直角方向（南西側）に向かって最大5cm程度の残留変位が生じていた。これは、本橋が断層の北側に位置したため、橋脚が橋軸直角方向（北東側）に移動した結果、積層ゴム支承にはこれとは反対方向の残留変位が生じたと考えられる。なお、No.1橋梁の南側取り付け道路の盛土が断層で寸断された他、南側の橋台では前面の押さえ盛土が沈下し、橋台側部の被覆コンクリートが剥離した。

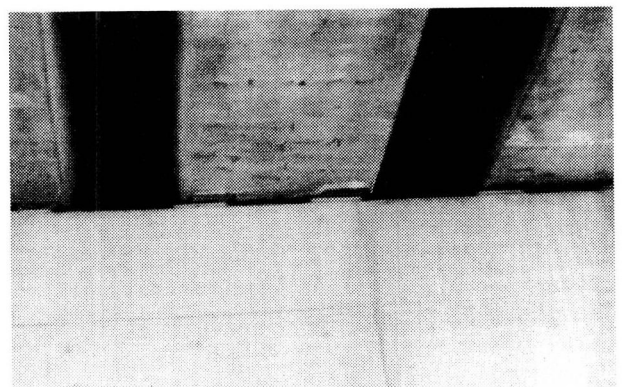
写真-9 桁の残留変位を表す積層ゴム支承 (No.1橋)

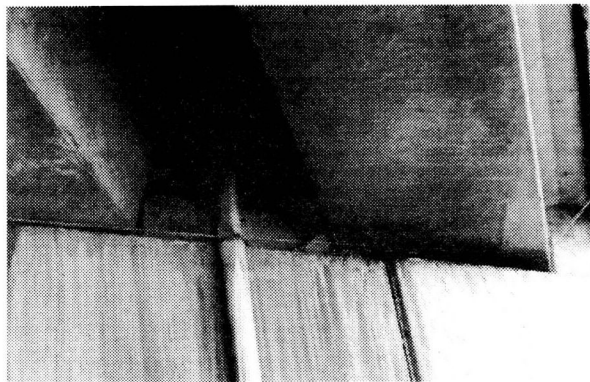
No.1橋梁のさらに約400m西に位置するオーバークロッシング（No.2橋梁）は、上部構造がプレキャストUビームを5つ並べており、南側に側道があるため、本線部2径間+側道部1径間の計3径間単純橋となっている。損傷は全体として軽微であるが、北側の橋台（A1）において写真-10に示すように前面のパラペットが壊れ、このコンクリート片が橋軸直角方向の移動制限装置上に散乱しており、桁がA1橋台に衝突したことによるものと考えられる。本橋梁でもNo.1橋梁と同様に、橋脚上の積層ゴム支承が桁とともに2～3cm程度橋軸直角方向に移動したが、移動方向は東側であり、橋脚が相対的に西側へとずれていることになる。No.1橋梁では断層は橋梁の南を走っており、No.2橋梁では断層が橋梁の北側を走っていることから、断層より北では全体的に地盤が東へ、逆に断層より南では全体的に地盤が西へと移動したと推定できる。

写真-10 No.2橋梁の橋台支承部の損傷

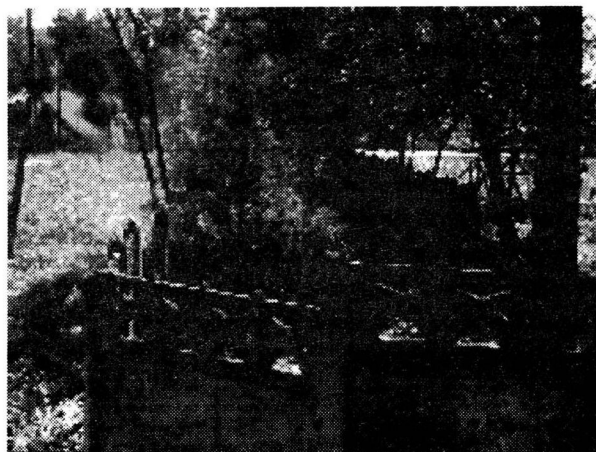
No.2橋梁から約100m離れた位置（高速道路の北側）にArbas自動車工場（Arbas Arac Kadlma Fabzikasi）があるが、この敷地の南西コーナーにあるコンクリート製フェンスが写真-11に示すように地震断層によって右横ずれで移動した。移動量は4.3mに達する。この断層はさらに西進し、軍用地の西側境界にあるコンクリート製壁を突き抜け、トウモロコシ畑につながっている。この先、断層はさらに西進し、後述するように鉄道線路を横断して軌道に被害を与えた後、前述したポプラ林（ここでの移動量は3.5～4.3m）を経由して落橋したArifiye橋に達している。

写真-11 地震断層によって水平移動したフェンス

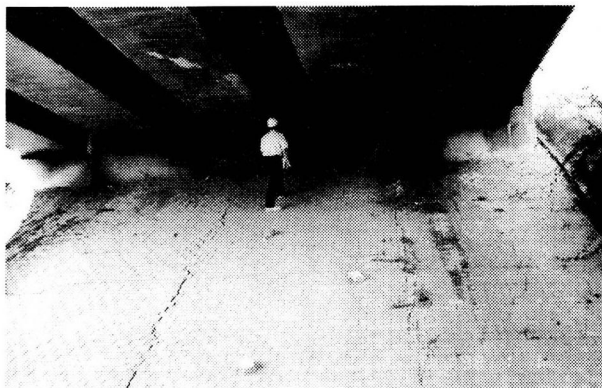
Arifiye橋から約400m西側に位置するNo.4橋梁は、写真-12に示すようにNo.2橋梁と同じくプレキャストUビームを5本並べた3径間単純橋である。この橋梁ではNo.2橋梁と同様に橋台において前面のパラペットが壊れた以外は、目立った被害は生じていなかった。Istanbul方面行きの車線（北側の車線）に、幅5mm程度のクラックが道路を横断するように生じており、橋台前面の盛土斜面のブロックにも同様にクラックが生じていた。図-2よりわかるように、この橋の東を断層が斜めに横切ったため、No.3～No.4橋梁の間では道路の補修が必要となった。調査時点ではIstanbul行きの車線の補修を終えており、この車線を対面通行として利用し、

写真-12 No.4橋梁の損傷状況

Ankara行きの車線（南側の車線）で舗装の打ち換え工事が行われていた。

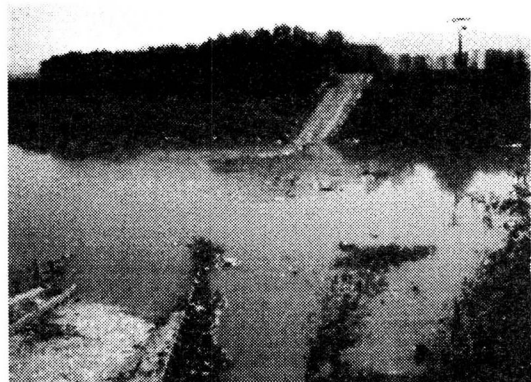
図-2のNo.4橋梁から南下し、Sakarya川を横断する道路橋（No.5橋梁）である。写真-13に示すように、橋の中央部は完全に水没し、両岸の2径間部分だけが岸側を上、川側を下に大きく傾斜するという特異な被害を生じた。川幅から推定すると、4径間（もしくは3径間）単純橋と推定される。北側の橋台（A1橋台）位置では、写真-14に示すよう

写真-13 No.5橋梁の落橋状況

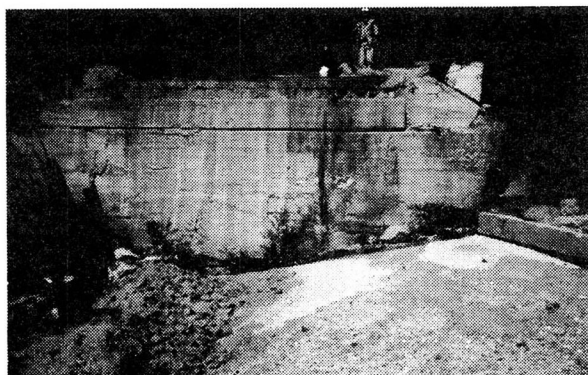
に桁は川下側（東側）に約3 m移動した位置で落下している。A1橋台における桁かかり長は60cmである。兩岸の橋台を結ぶ位置に相当するあたりに流木がたまった箇所が3カ所あり、恐らくこれが転倒した橋脚の位置ではないかと考えられる。

写真-14 No.5橋梁A1橋台橋台と落ちた桁

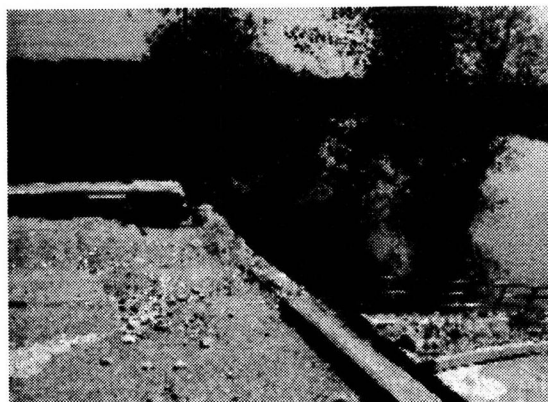
川の左岸側（北側）に沿って断層が通過しており、これが写真-15に示すようにA1橋台の背面あたりを直撃している。この断層に伴う地盤の変位により、橋台に対して橋脚が川下側（東側）に引き倒された結果、桁が落下したと推定される。

写真-15 左岸堤防下部を通過する地震断層

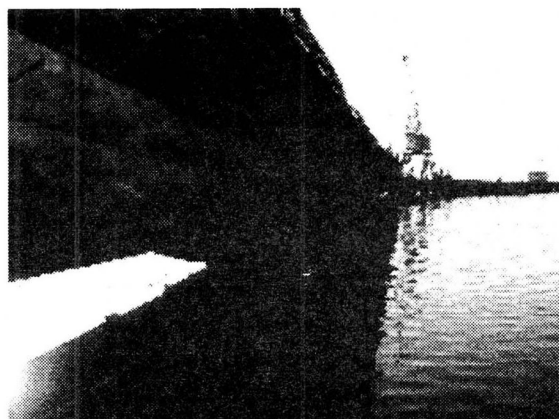
道路ではないが、橋梁の被害ということで、ここに示しておく。本橋は、KocaeliにあるSEKA製紙工場の栈橋に連結するコンクリートスラブ橋であり、写真-16に示すように全体で約30径間程度が2 m

写真-16 SEKA製紙工場栈橋への連絡橋

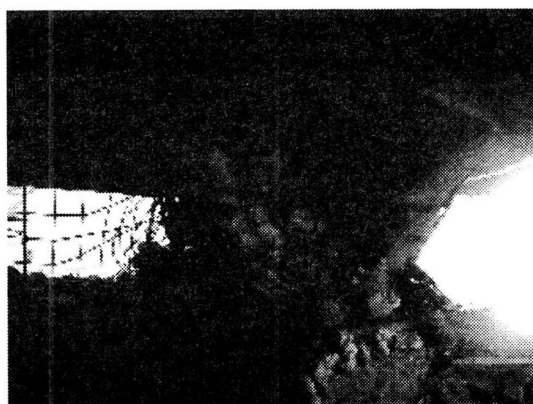
地震により、岸側に近い11径間部分で、写真-17に示すように、橋脚の中間高さでせん断破壊が生じた。せん断耐力の不足と考えられる。なお、本橋の周辺では、断層運動の痕跡は認められない。

写真-17 橋脚のせん断破壊

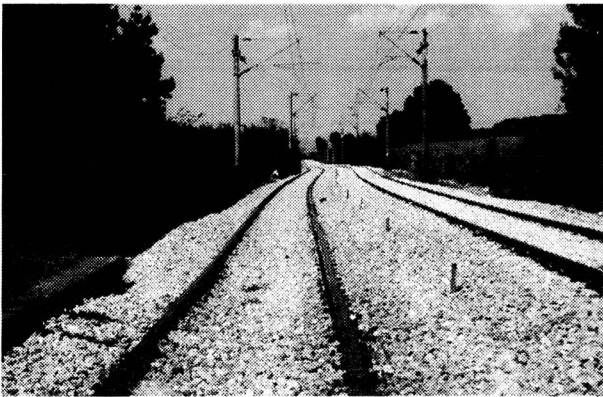
TepetarlaはSapanca湖の西に位置する小さな村である。Tepetarla村ならびにその東に位置する高速道路の位置関係を、模式的に図-4に示す。KocaeliとSapancaのほぼ中間にTepetarla駅があり、駅から北へ約150m程度の位置において、1.5m程度盛土をした上に軌道が設置されていた個所を断層が横断し、線路の湾曲が生じた。航空写真から判断すると、湾曲の大きさは3m程度と考えられる。調査時点（9月9日）ではすでに大きな湾曲は修復されていたが、まだ、写真-18に示すように300m程度の区間にわたってゆっくりした湾曲が残されていた。線路の両側には断層の動きがはっきり残されており、これが断層運動によって生じた損傷であることは間違いない。断層の向きはほぼEWであり、線路の方向はN30°Wであることから、断層は約60°の角度をもって線路を横断したことになる。写真-19に地震後に撤去された枕木を示したものである。レールの蛇行の半波長は4m程度であり、したがって、8m程度の波長でレールの蛇行が生じたと推定される。

写真-18 Tepetarlaでの鉄道線路の湾曲

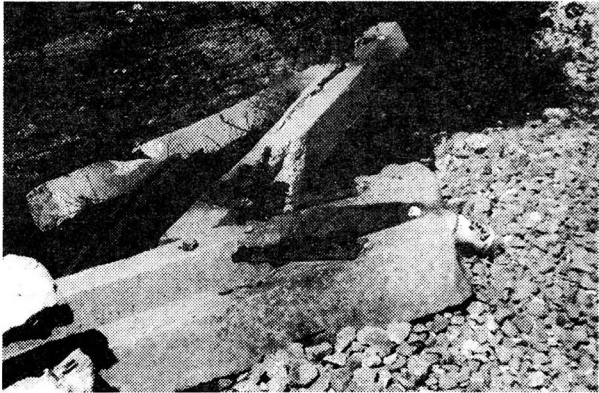
写真-19 撤去された枕木

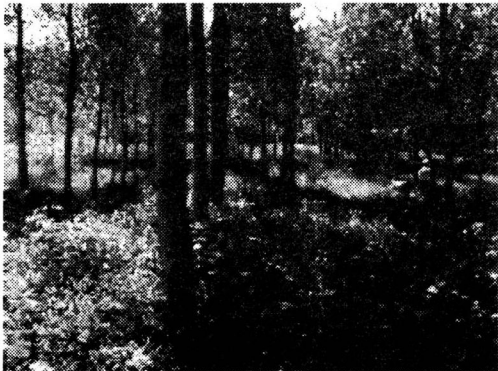
線路から断層を西方向にたどると、約150m離れた位置にポプラ林がある。ここでも木はもともと一列に植えられており、これが断層により写真-20に示すように右横づれに切られていた。このずれ量から断層変位を推定すると、水平変位が2.5mであった他、さらに断層の南側は約1m沈下していた。

写真-20 ポプラ林を横断する地震断層

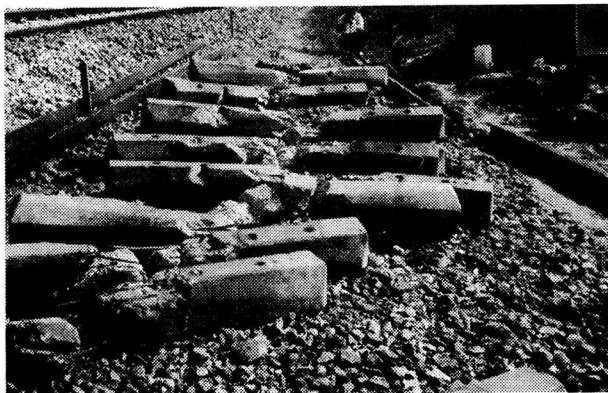
Arifiye橋の北東約500mの位置では、Arifiye橋を落橋させたと同じ断層が鉄道を横断した。線路はほぼ南北方向で、これにはほぼ東西方向に断層が線路を横断している。補修後もレールは約100mにわたって1.8m程度蛇行しており断層運動によって生じた食い違いをとりあえず100m区間にわたって吸収する形で復旧したことを示している。調査した時点（9月8日）では、架線の支持ボールの位置の移動が行われていた。軌道横には撤去、取り替えられたレールや枕木が残されていた（写真－21）。

写真－21 撤去されたレールと枕木
