## 烏溪橋の被害（1999年9月21日台湾集集地震）に関する一考察

運上 茂樹

正会員 工博 建設省土木研究所 耐震研究室（〒305-0804 つくば市旭1番地）

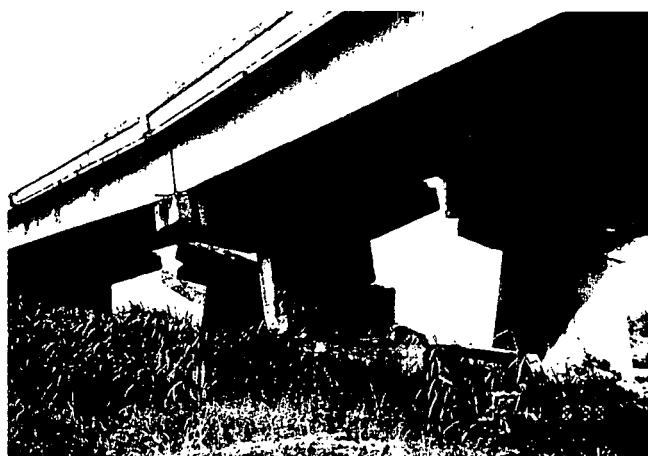
写真-1は、烏溪橋の全景を示したものである。上下線で2橋あり、上部構造はPC単純5主桁、下部構造は、鉄筋コンクリート橋脚から構成される。調査の段階では、橋梁の詳細な設計条件等の情報を有していなかったが、文献1)によれば、架設年次は上下線でそれぞれ1981年及び1983年、18径間、支間長34.7mで橋長624mである。下部構造は、写真-2に示すようにいずれもRC壁式橋脚であるが、旧橋の方が大きな断面を有する構造である。文献1)では架設年次として2年をおいて架設されたとされているが、下部構造特性や設計コンセプトの大きな違いを見ると、旧橋の方は一部にさらに古い橋があり、この古い橋の上部構造を撤去するとともに、橋脚を補強し、1981年と1983年に上部構造と新橋を架設したのではないかと推定する。ただし、これについては筆者の推定で今後調査が必要である。

写真－２ 鳥溪橋の橋脚(左側が新橋、右側が旧橋)

その結果として、桁が橋台側に押し込まれ、取り付け盛土がジョイント部で盛り上がるとともに、旧橋側では、橋台から最初の桁がP 1 橋脚で落下、2つめの桁もP 2 橋脚側が落下した(写真－1、写真－2)。細かく見てみると、P 1 橋脚、P 2 橋脚は写真－3に示すように断面が大きく重力式に近い橋脚であり、ひびわれが生じたり、ひびわれがわずかに開くなどの被害が生じているが被害自体は必ずしも顕著ではない。また、落下した桁の支承部も損傷を受けており、写真－3に示すように桁が水平方向に移動しているのが確認される。

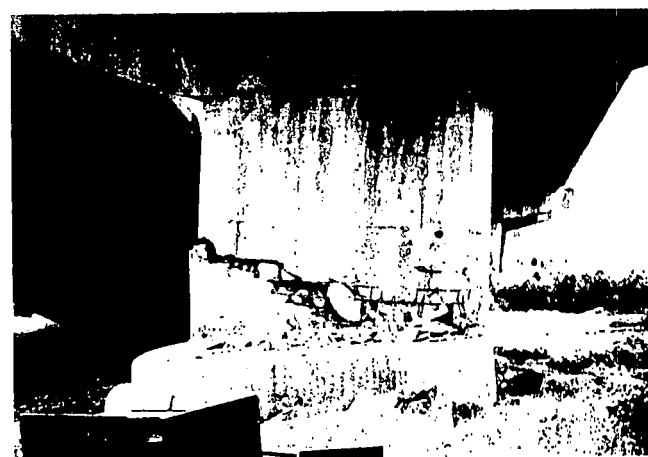
写真－４ 新橋のP 1 橋脚の被害

一方、新橋側はかろうじて桁は落下していないが、写真－4及び写真－5にそれぞれ示すようにP 1 橋

脚、P 2 橋脚においてせん断的な破壊が生じ、大きくコンクリートが破壊するとともに、破壊部において大きなずれが水平方向、橋台方向に生じた。さらにP 3 橋脚においては、写真－6に示すように橋脚ではなく、ケーソン基礎が傾斜するとともに、躯体に大きなひびわれ損傷が生じた。

一方、新橋側でも同程度の地盤変位が生じたが、支承部ではなく、橋脚に橋軸方向、橋軸直角方向の大きなずれを伴う甚大な損傷、変形が生じたために、支承部での変形が大きくならずに上部構造の落下には至っていない。

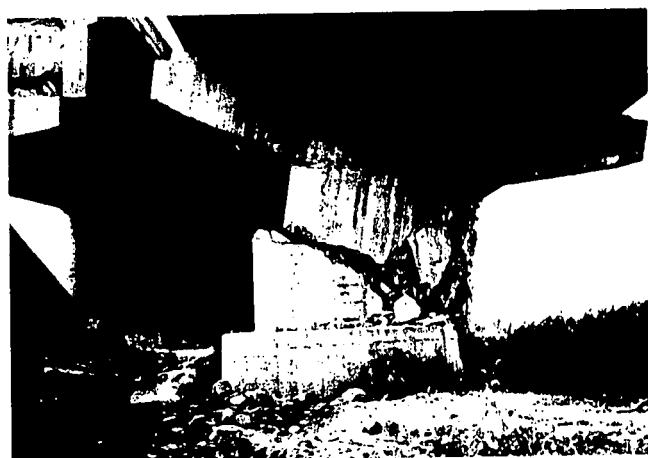
写真－５ 新橋のP 2 橋脚の被害

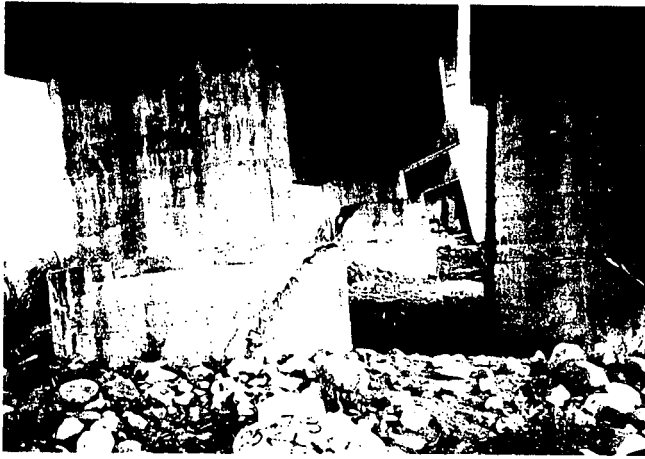
写真-6 新橋のP3橋脚の被害

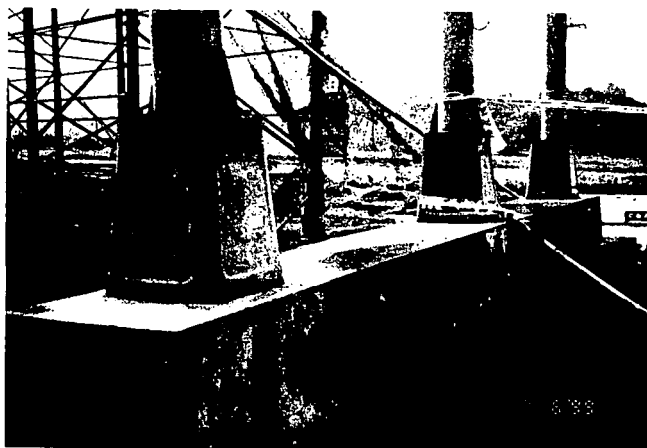
地震記録が必ずしも全てリリースされていないので、現地でどの程度の振動があったか現段階では推定が困難であるが、周辺の街路灯や案内板の鋼管基部や基礎周辺を見てみると、写真-7に示すように全くといっていいほど動いた痕跡が見られなかった。こうした構造物とは周期特性が異なることが考えられるが、こうした痕跡から判断すると、この位置においては必ずしも橋に大きな被害を及ぼすような強い振動ではなかったことが推定される。

写真-7 橋台付近の街路灯の痕跡
