## 台湾地震による台中付近の橋梁被害概要

幸左賢二<sup>1</sup>・森伸一郎<sup>2</sup>・沼田淳紀<sup>3</sup>・大原繁<sup>4</sup>

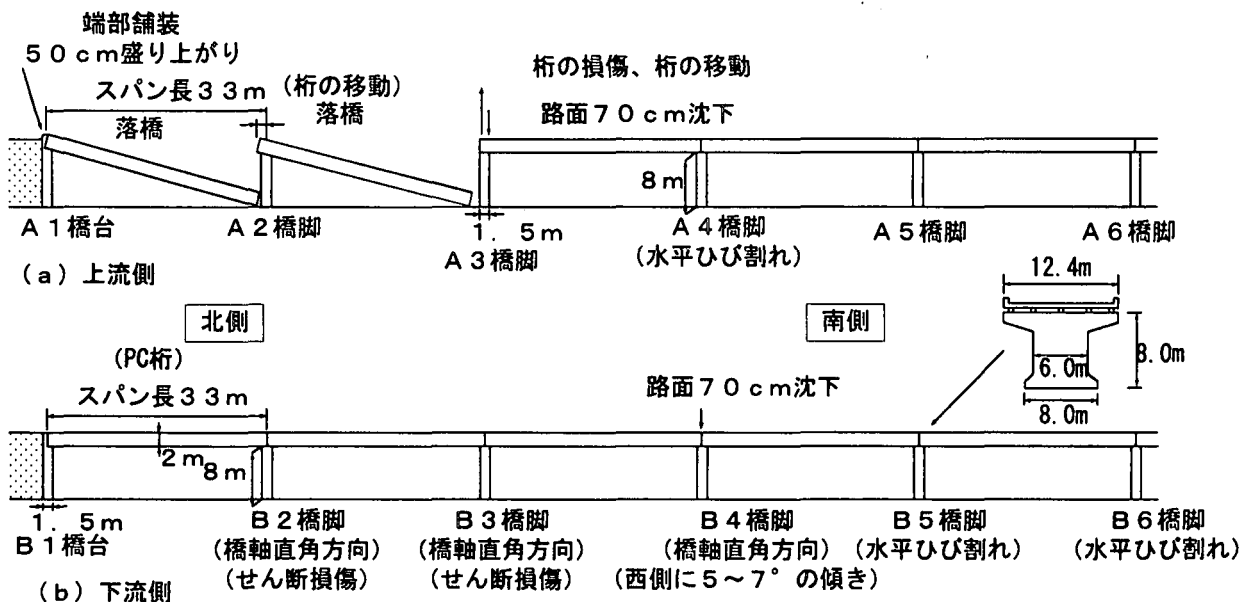
図-2 烏溪橋損傷状況

目視および概略寸法計測により損傷状況を調査した橋梁を以下に示す。烏溪橋の損傷状況は図-2、-3に示すように、上流側では端部桁が2連落橋す

るとともに、橋台の端部舗装が50cm程度盛り上がっていた(図-4)。また、A3橋脚上では、桁端部に衝突と思われる損傷が見られるとともに、路面が70cm程度沈下しているように見えた。これは、桁が橋座から落ちて50cm程度沈下することを考慮しても少し大きく、橋脚の鉛直方向への移動も考えられる。

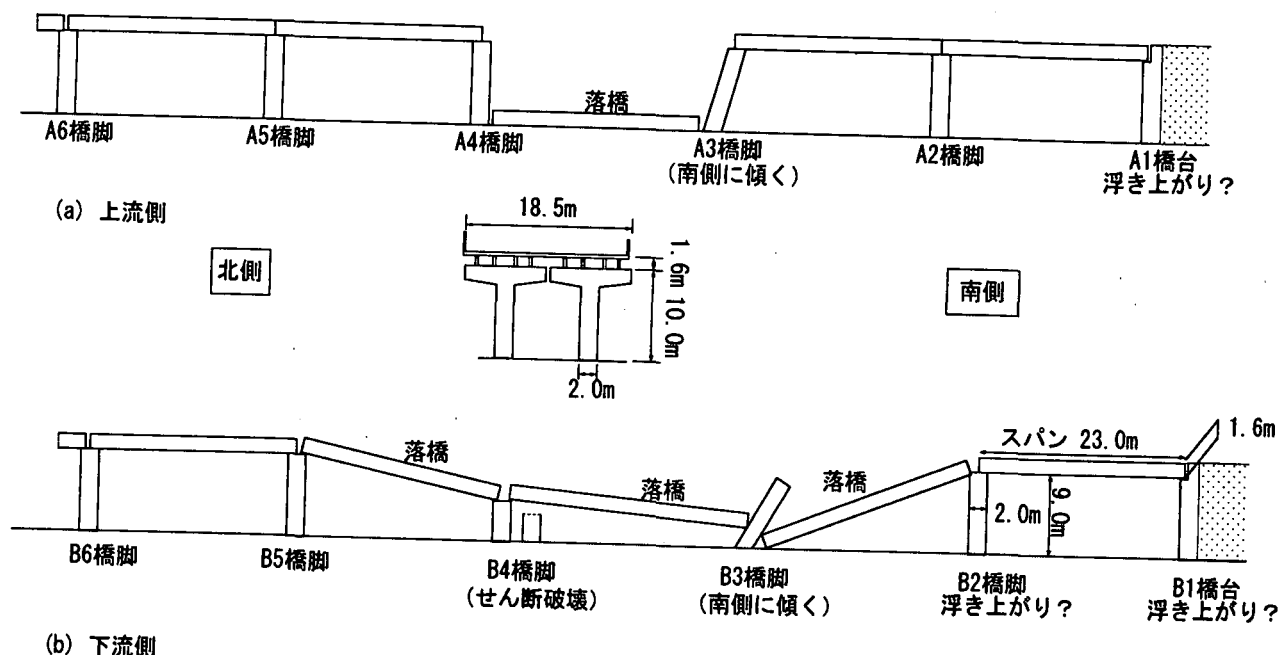
図-5 名竹大橋損傷状況

主桁は4主桁で、1スパン長は約23mであった。現地調査の時点では、A3およびB3の2基の橋脚およびA2～A4、B2～B4の4つの桁がすでに撤去されており
