## 1999 年集集地震 (台湾) における道路橋の被害

川島一彦<sup>1</sup>・家村浩和<sup>2</sup>・庄司学<sup>3</sup>・岩田秀治<sup>4</sup>

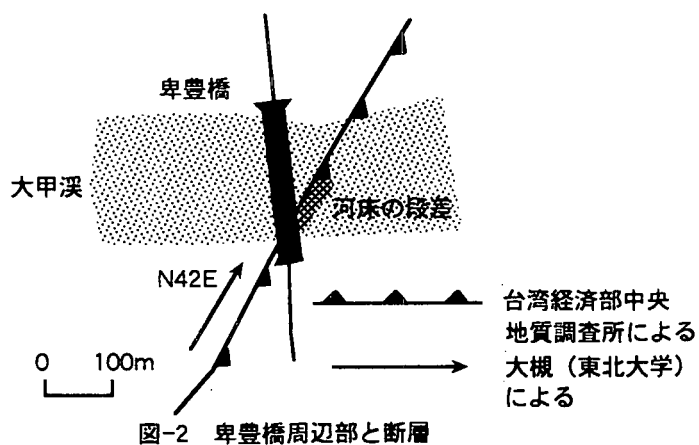
図-2 卑豊橋周辺部と断層

被害の特徴は, 南側の A2, P12, P11 の周辺地盤が N20E~N40E 方向に沿って 3~4m 程度隆起し, D13~D11 が落橋, P11 が倒壊した点である。なお, 一番北側に位置する桁, 橋台, 橋脚を D1, A1, P1 とし, 南に向かって順にナンバリングしている。ここでは以下の橋梁に対してもこのように桁, 橋台, 橋脚番号を北側からナンバリングすることとする。

地盤の隆起により河床には段差が生じており, その箇所で川の流れが滝のようになっている。断層は図-2 に示すように P11 の北面直下を通して, 川を斜めに横切ったものと考えられる。なお, 断層の方向と変位をまとめると表-1 のようになる。表-1 には後述する橋に対しても示している。

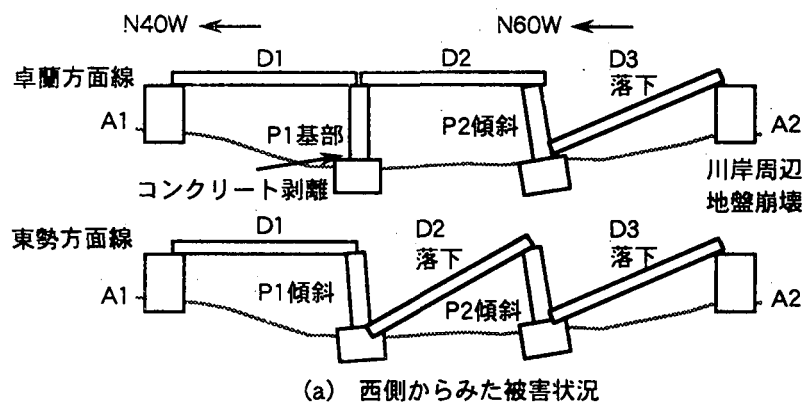
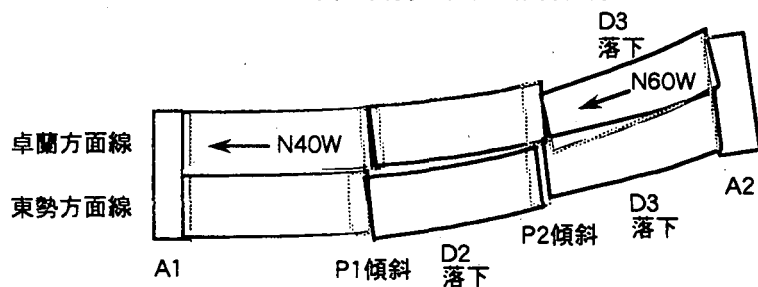
図-4 石圍橋の被害

被害状況を図-4に示す。東勢方面線ではD2、D3が、また卓蘭方面線ではD3が落橋した。東勢方面線のD2、D3は北側の桁端部がそれぞれP1、P2より、また、卓蘭方面線D3も北側桁端部がP2よりそれぞ

れ落下している。東勢方面線のP1には大きな損傷は見られないが、卓蘭方面線のP1には北面の基部から1m付近でかぶりコンクリートの剥離が、高さ2m付近で東面から西面方向に1mm程度の斜めひび割れが生じている。東勢方面線、卓蘭方面線ともにP2は東側に傾斜しており、東勢方面線のP2は北側にも傾斜している。東勢方面線、卓蘭方面線ともA2上ではゴム支承が沓座からずれ落ち、サイドブロックも損傷している。D3の南側桁端部はA2に対して0.3~0.4m東側に移動している。

生じている。この断層が丘陵地上部を横断していると推定されることから、上述の大規模な斜面崩壊は、この断層の直接的もしくは間接的な影響を受けて生じたのではないかと考えられる。以上より、本橋では、右岸側の大規模斜面崩壊によって A2, P2 基礎が大きく変位したため、落橋したのではないかと推定される。なお、未確認ではあるが大規模によれば、上記の断層が図-5 に示すように直接 A2 や P2 を横切った可能性もある。

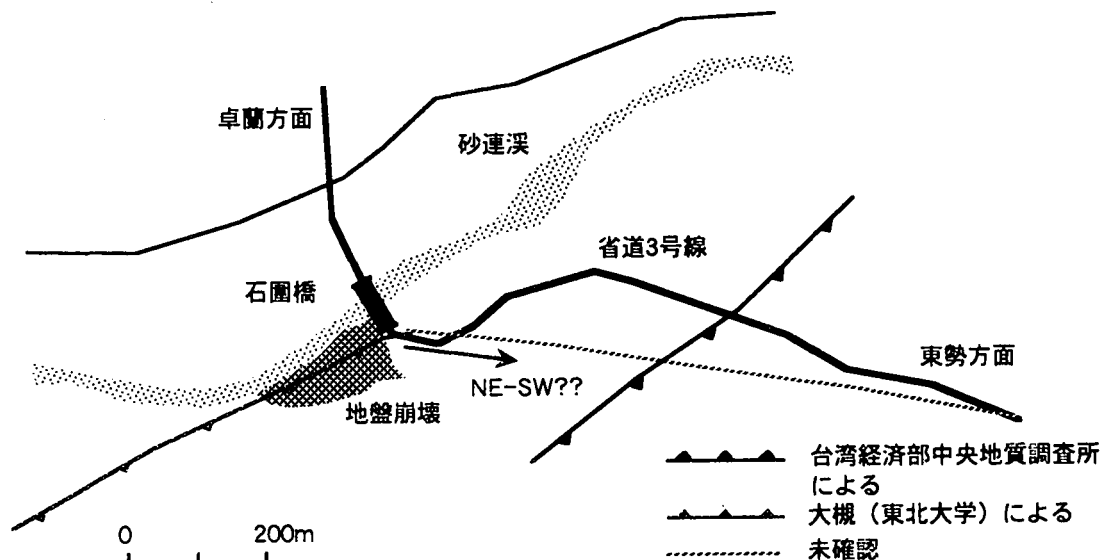
図-5 石圍橋周辺部と断層

本橋周辺の南西部の川岸は大きく斜面崩壊している。この斜面はさらに丘陵地につながっているが、川面から100m程度の箇所では川方向に対する地すべり的な水平および鉛直すべりが生じている。大きい箇所ではすべり量は、上下方向には5m、水平方向には8mにも達する。本地点から約500m東勢方面(南東方向)に行った箇所では、断層(N60E)が省道3号線(N60W)を横断して高さ6m程度の段差を

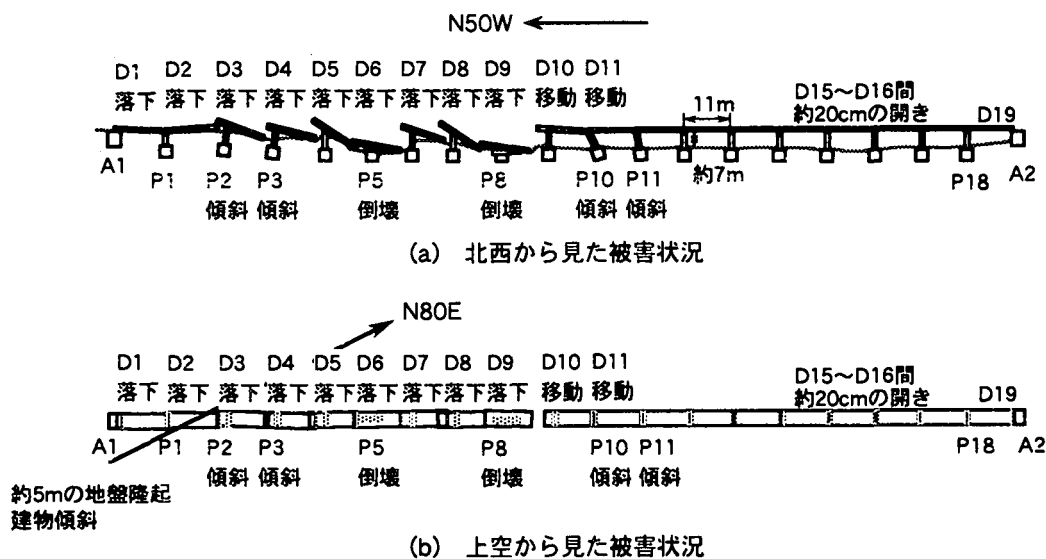
図-6 一江橋の被害

被害状況を図-6 に示す。後述するように、断層（N80E）によって生じたと考えられる周辺地盤の隆起により D1～D9 が落橋し、P5、P8 が倒壊している。P2 は地盤中に埋没しており、外部からは見えない。D10 は落橋は免れたが、西側の桁端部が 4m 程度 P9 から西側に突き出し、桁自体も東側に大きく傾いている。また、D10 に引きずられるかたちで P9～P11 も西側に傾斜している。D6 と D9 は東側に倒壊した P5 と P8 上に落下しており、さらにこれらの西側に隣接する D5 と D8 の東側の桁端部は D6 や D9 の西側の桁端部よりも下に埋まっている。

橋の両端とも完全に落橋したのは前述した D6 と D9 でありこの他に、D2 を除く D1～D9 間の桁はいずれも桁端部が橋脚に引っかかって、東側に落下している。P6 の北西側と南東側では 4m 程度段差ができており、もともとの地盤面の痕跡からみると、P6～P8 間が隆起したと考えられる。このため、P6 の北西側では基礎が露呈している。

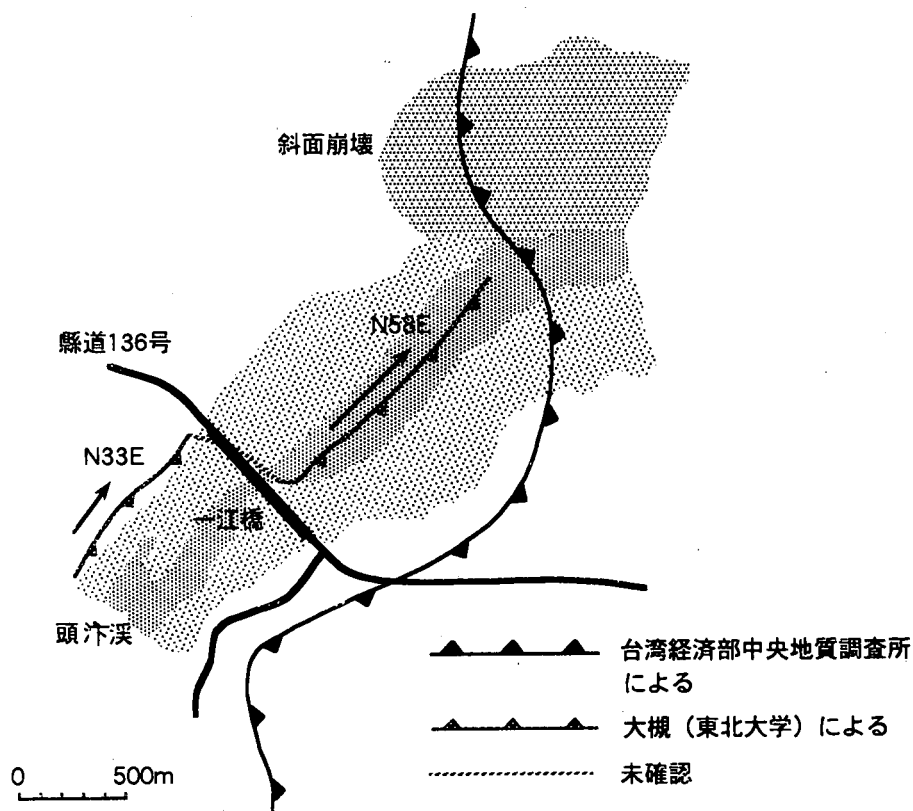
図-7 一江橋周辺部と断層

ここで、本橋と本橋周辺部の断層線の関係を図-7 に示す。A1、P1、P2 の西側周辺では地盤が 5m 程度隆起しており、本橋から西側に断層をたどると、や

がて 4 階建ての建物を直撃し、これを大きく傾斜させている。地盤の隆起した痕跡から断層走向を求めると N80E の方向となり、P1～P3 の範囲を通過している。前述したように P2 橋脚は地上から見えないが、断層の直撃を受け、地盤中に埋没したのではないかと考えられる。この方向の川の対岸（左岸側）の堤防には深さ 2m 程度の段差や沈下が生じており、この線上に断層運動が生じたことを示している。なお、本橋から 500m 程度上流の右岸では、断層によると推定される大規模斜面崩壊が生じており、一部の土砂が堤防を乗り越え、大規模に川中にまで堆積しているのが認められた。

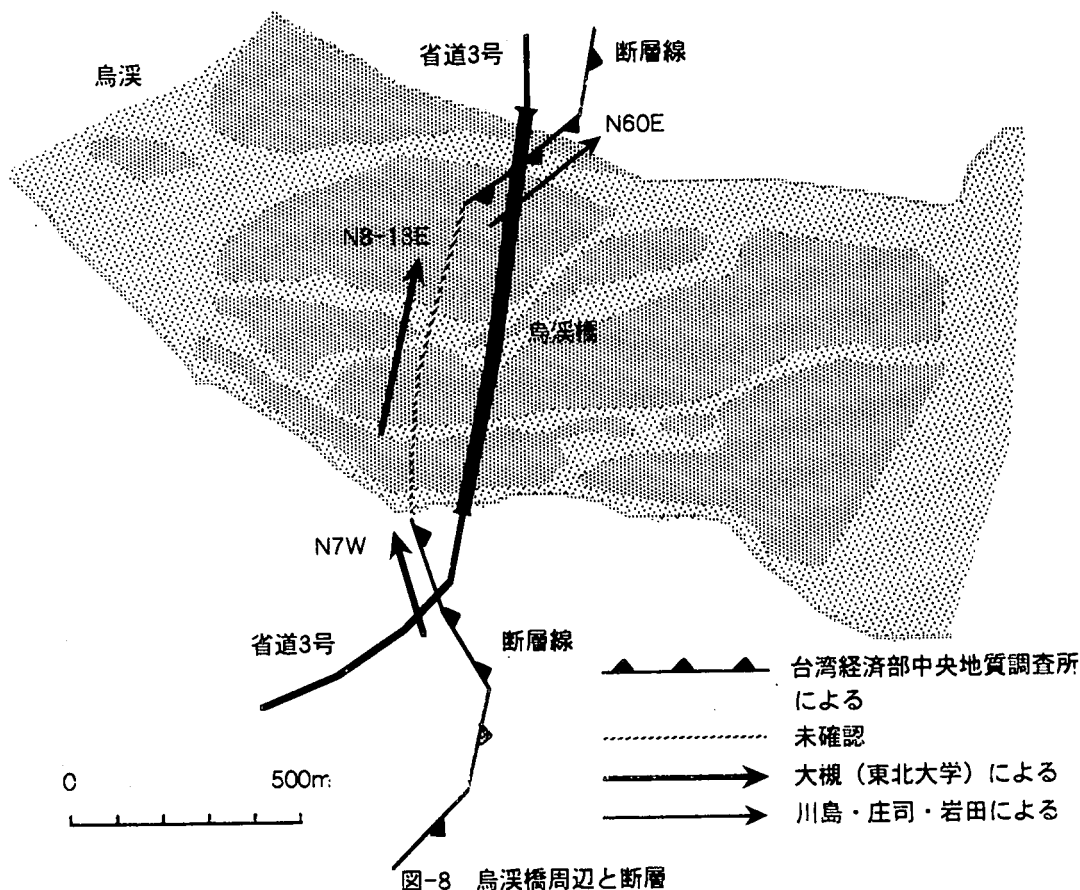
図-8 烏溪橋周辺と断層

本橋と本橋周辺部の断層線の関係を図-8 に示す。断層走向は N60E で P2～P3 間を横切っており、橋の真下では南側の地盤が北側に対して 2m 程度隆起している。旧橋の被害状況としては、1) D1E, D2E の落、2) P3E の西面の基部での半周にわたる幅 100～150mm の開口ひび割れである。新橋の橋脚の被害状況としては、1) P1W と P2W における東から西方向へのせん断破壊、2) P3W のケーソン基礎における東から西方向へのせん断ひび割れとかぶりコンクリートの剥離、3) P4W における基部から 1m 付近の全周にわたる幅 100～200mm 程度のかぶりコンクリートの剥落、4) P5W における西から東方向へのせん断破壊、5) P6W と P7W における幅 100mm 程度の全周にわたるかぶりコンクリートの剥離、6) P8W における東から西方向に向かうせん断破壊などである。

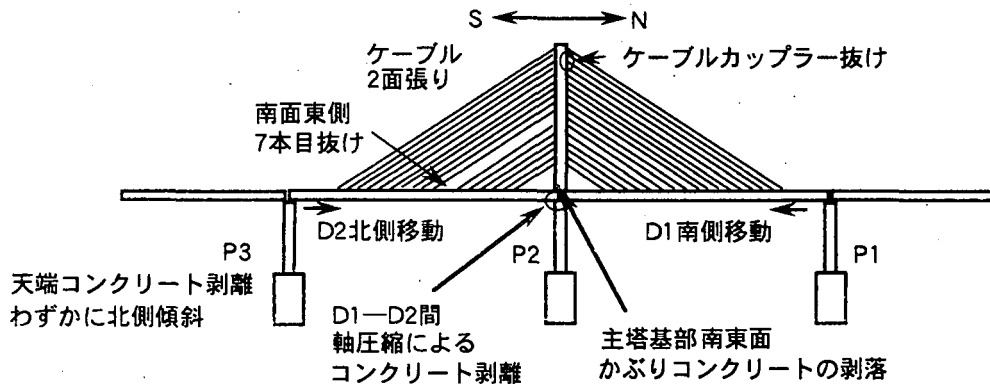
図-9 建設中の斜張橋の被害

被害状況を図-9に示す。斜張橋の主桁は北側に100mm程度ずれており、その結果、南側の橋脚P3はわずかに北側に傾斜している。南側東面では下から7段目のケーブルが抜けている。これは、主桁とケーブルの定着点において、鋳鉄製のカップラーが破断し、ケーブルが抜け出したためと考えられる。また、この他に北側の2, 3本のケーブルではケーブル用の取り付けカップラーが緩んでおり、これ以外にもかなりのケーブルに張力変動が生じている可能性がある。

主塔基部には、東面では高さ2m程度、西面では高さ1m程度の範囲でかぶりコンクリートが剥離し、帯鉄筋が露出している。コアコンクリートにはまだ大きな損傷は生じていないが、主塔には降伏変位を3

主塔から0.5m程度南側では主桁の上下面に主鉄筋が部分的に座屈する程の大きな損傷が生じた。主桁の下面では、桁中央部分でこの損傷がさらに南側に3m進展しているのが認められた。主桁は主塔と剛結されており、地震力を受けた際に主塔を固定点として大きくカンチレバー状に上下方向に主桁が振動したためではないかと推測される。主塔近くであり、主桁には大きな軸力が作用しているため、主桁の復旧には十分注意する必要がある。

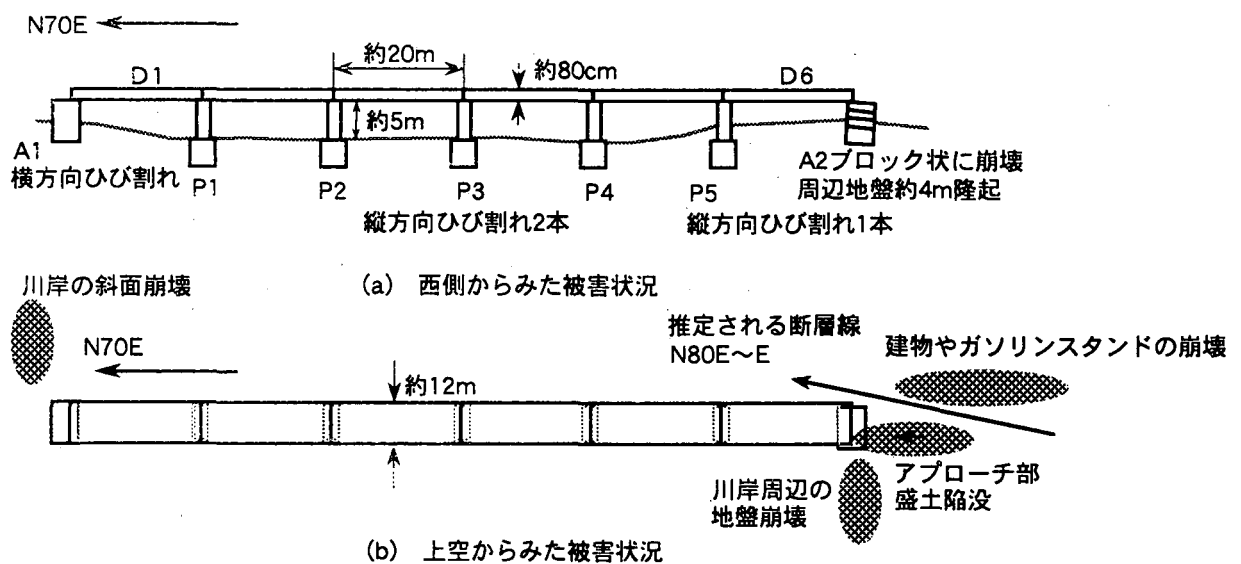
図-10 延平橋の被害

損傷状況を図-10 に示す。3～4m におよぶ南側周辺地盤の隆起による A2 の崩壊、P3 と P4 における 100～200mm もの縦方向に貫通する 2 本のひび割れ、P5 における 5mm 程度の縦方向に貫通する 1 本のクラック、A1 における 0.5～0.8mm の横方向クラックなどの被害が生じた。A2 周辺地盤の隆起によりプレハブの建物やガソリンスタンドが倒壊しており、これらの地盤の隆起から断層線の方を推定すると N80E～EW 方向となる。前述した橋台の崩壊や橋脚の縦方向に貫通するひび割れはこうした断層変位によって生じたものと考えられる。

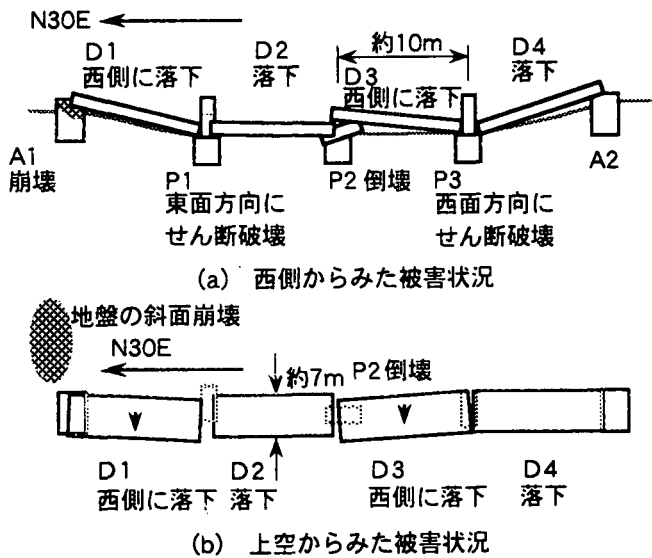
図-11 桶頭橋の被害

本橋の被害状況を図-11 に示す。A1 は崩壊しており、D1 は南側に傾いて落下している。P1 は西面から東面方向にせん断破壊し、東側に傾斜している。D2 は完全に落下しており、P2 も D3 の下に埋もれ倒壊している。D3 は西側に傾いて落下しており、P3 は東面から西面にかけてせん断破壊し、西側に倒壊している。D4 は北側に落下しており、桁の途中で折れ曲がっている。A1 橋台周辺では大規模な岩盤崩壊が生じており、また、A1 橋台の破壊の仕方が尋常ではないことから、この付近を断層が横切ったのではないかと推定される。
