## 1999年集集地震（台湾）における 卑豊橋・烏溪橋の被害と被災メカニズム

川島一彦<sup>1</sup>・庄司学<sup>2</sup>・岩田秀治<sup>3</sup>

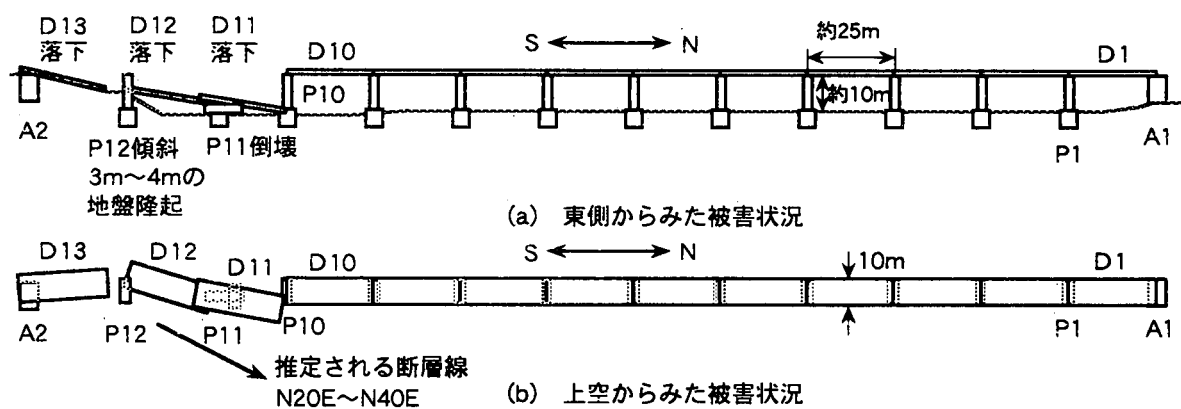
被害状況を図-1に示す。図-1では一番北側に位置する桁、橋台、橋脚をD1、A1、P1とし、南に向かって順にナンバリングしている。

- (1) 地震後には、P11が一番下側に横倒しとなり、この上にD12の北端が、さらにその上にD11の南端が落下しており、この順番で崩壊したと考えられる。
- (2) D13は、南端をA2上に支持されたまま、

北端がP12から落下し、わずかに反時計回りに回転すると同時に、北端(中心線位置)がP12から6.6m離れた位置に落下している。

(3) D11とD12はともに時計回りに20～40度回転して、落下している。P10南面にはD11が斜めに落下した際に生じた西から東に向かう引っかき傷が残っている。

(4) 上述したように、D12はP11が倒壊したため、最初に北端がP11から落下し、ついで南端がP12から落下したと考えられる。P12位置では、D12の東側面がP12橋脚躯体の西面と接触して部分的に壊れている。このようになるためには、P11, P12間が広がってD12が落下した後、D12がP12に対して相対的に南側に移動しなければならないが、このようになった理由に関してはよく分からない。

(5) D10～D1, P10～P1, A1には著しい損傷は生じていない。

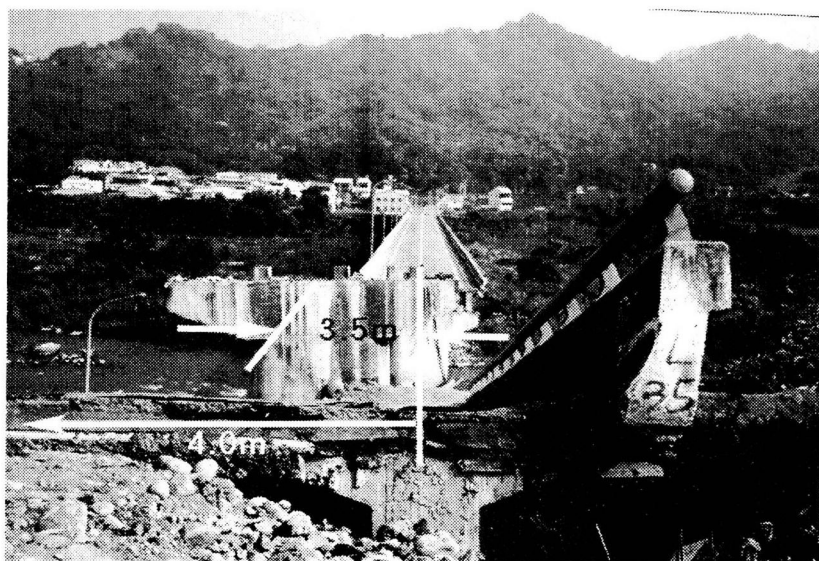
写真-1 卑豊橋

A2、P12、P11は3～4m隆起しており、また、写真-1に示すようにP1～P10と比較して、P12は約3.5m、またA2は約4mそれぞれ西側（下流側）に移動した。図-2は台湾經濟部中央地質調査所及び東北大学大槻憲四郎による本橋周辺の断層の位置である。上流側で大甲溪を斜めに横断した断層線をたどると、断層はA2～P12間（A2に近い位置）を橋軸方向に対して約42度の角度（N42

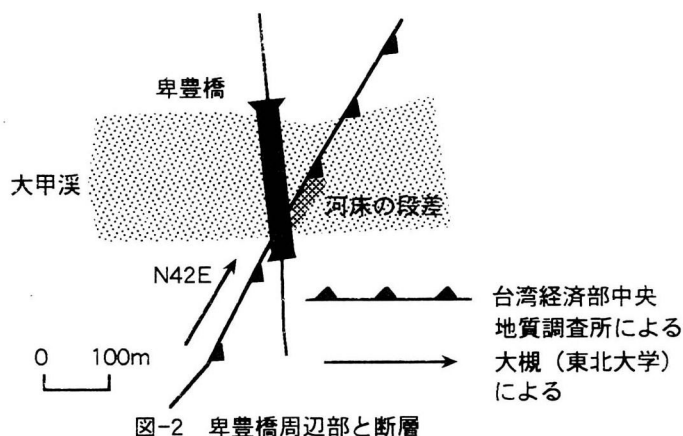
図-2 卑豊橋周辺部と断層

E)をもって上流側から下流側に通り抜けたと見られる。ただし、以下の理由により、P11, P12も上盤側に属していたと考えられる。

以上の点から、断層はA2～P11間のある幅を持って本橋に大きな地盤変位を生じさせ、P11を完全に倒壊させたと見ることができる。

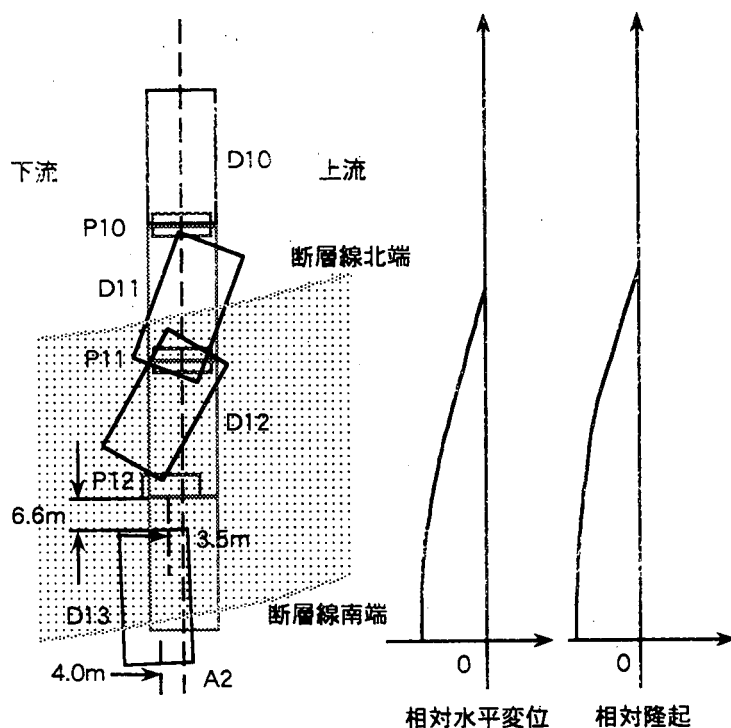
図-3 断層による卑豊橋P10～A2間の水平方向および上下方向の相対変位

推定される。P10～A2のいずれかの線を境としてこれだけの断層変位が生じたのではなく、図-3に示したようにP10～A2の間で徐々にこれだけの変位が生じたと仮定すると、相隣る2つの橋脚間の相対変位は桁の掛け違い長(0.3～0.4m)よりもかなり長い。

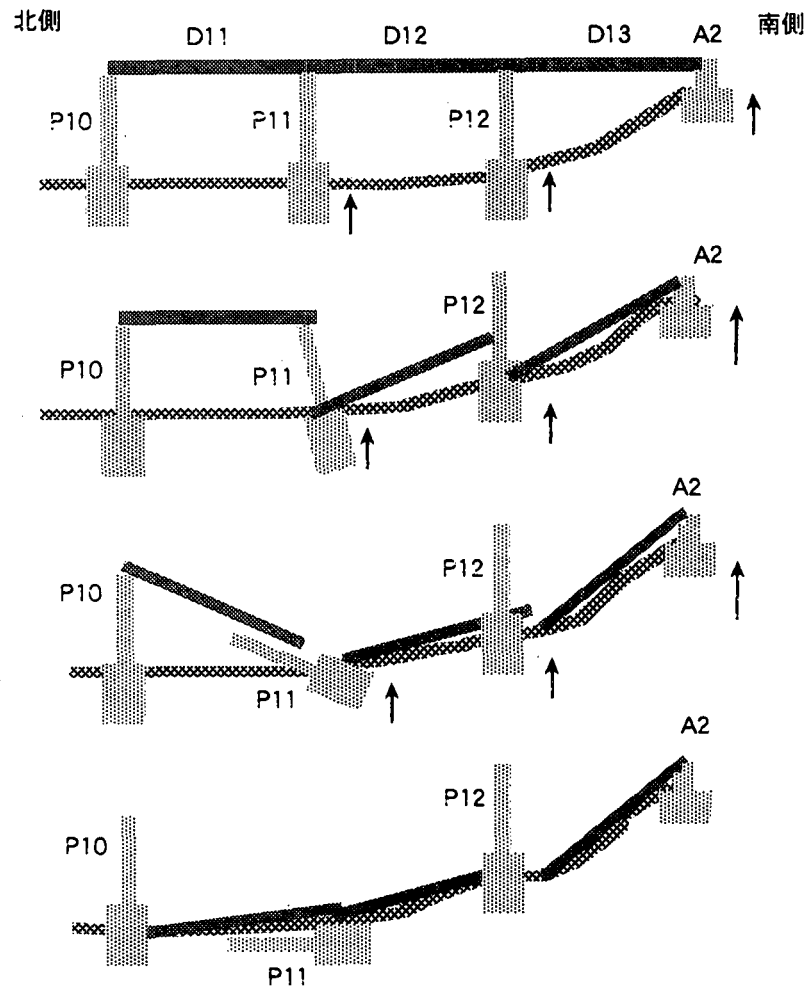
図-5 卑豊橋の落橋メカニズム

以上の点を考慮すると、図-5に示すようにD11～D13は以下の順番で落橋したのではないかと推定される。

(1) A2～P12間に断層破壊が生じ、これに伴ってP11、P12位置でも地盤が隆起すると同時に西側(下流側)にずれた。

(2) 断層変位の影響が大きかったかもしくは構造的な理由でP11が最初に大きく北側に回転し、さらに倒壊した。

(3) このため、D12の北端がP11からかけ落ち、さらに南端もP12からかけ落ちて、北端は倒壊後のP11の基礎側面上に落下した。P11に対してP12は西側(下流側)により大きく変位したため、D12は時計回りに回転した。

(3) P11が倒壊したため、D11も南端から落下し、さらに北端もP10から落下した。P11が西側(下流側)に大きく変位したため、D11は時計回りに回転した。D11の北端がP10から落下する過程で、P10の南面にひっかかり傷を与えた。D11の南端はD12の北端の上に落下した。

(4) D13はP12～A2間の距離が開いたため、北端がP12から落下した。このとき、A2に引きずられる形で、西側(下流側)に約4m移動して落下した。わずかではあるがD13が反時計回りに回転した理由は現状ではよく分からない。P12～A2間

の距離が開いたため、D13 はほぼ直下に落下したと見るべきかもしれない。

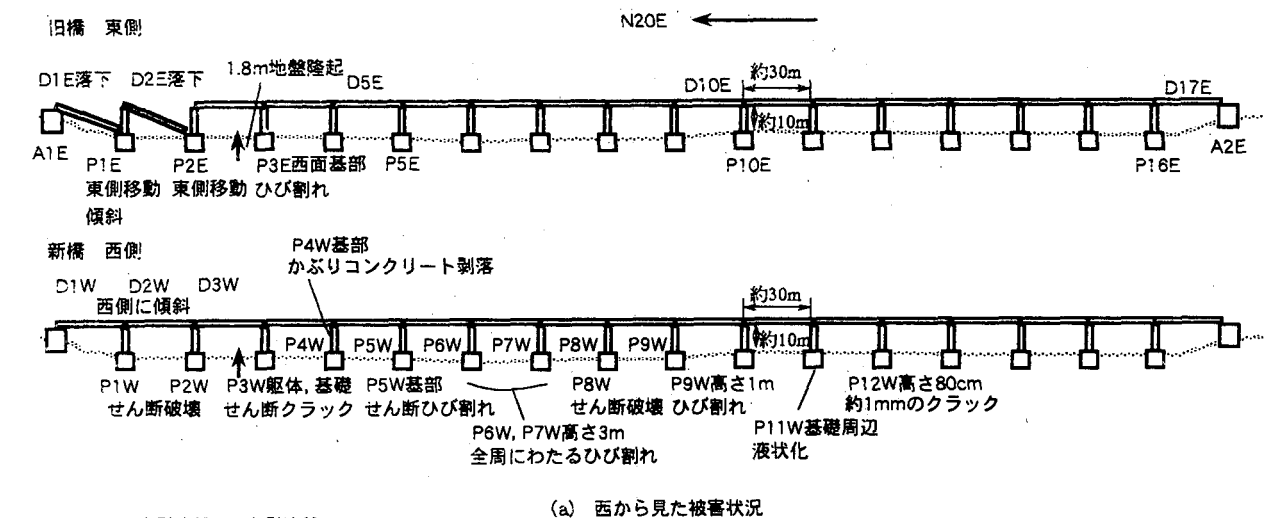
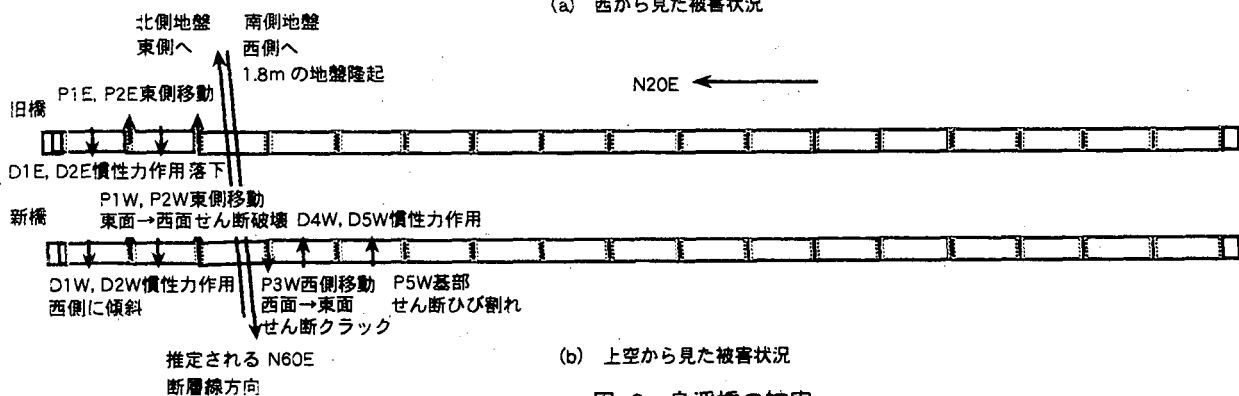
図-6 烏溪橋の被害

被害状況を図-6 に示す。図-6 では、北側から南側に向かって橋脚および橋台をナンバリングしている。旧橋の D1E、D2E は落橋し、新橋の P1W～P8W には大きなクラックを伴う損傷を生じた。新橋の方が旧橋よりも橋脚の損傷が大きい。

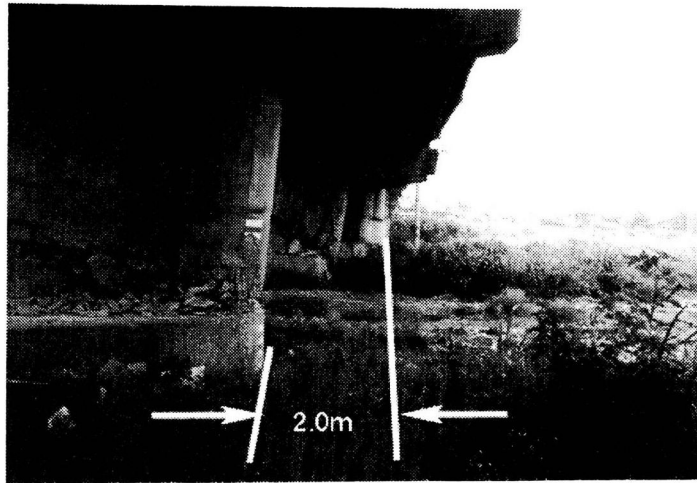
写真-2 烏溪橋の P2W～P3W

**写真-2**は P 3W より南側の橋脚に対して P 1W、P 2W が東側（上流側）にずれたことを示したものである。いずれも約 2m 東側にずれたことから、水平方向のずれ量は約 2m と推定される。なお、旧橋にも同程度のずれが生じている。右横ずれであるが、P 1、P 2 は下盤側に、また、P 3～A 2 は上盤側

に位置する。したがって、P 3～A 2 は隆起すると同時に西側にずれたが、下盤側に位置した A 1、P 1、P 2 はずれなかったため、結果的に上記のように P 1、P 2 が P 3 より南の橋脚に対して東側にずれたように見えたと考えられる。なお、後述するように、本橋では P 1W、P 2W だけでなく、P 2W～P 11W に至る多数の橋脚に横移動、沈下、回転などいろいろな損傷が生じている。これは、これらが上盤側に位置したため、地盤変位を受けたことに関係があると考えられる。

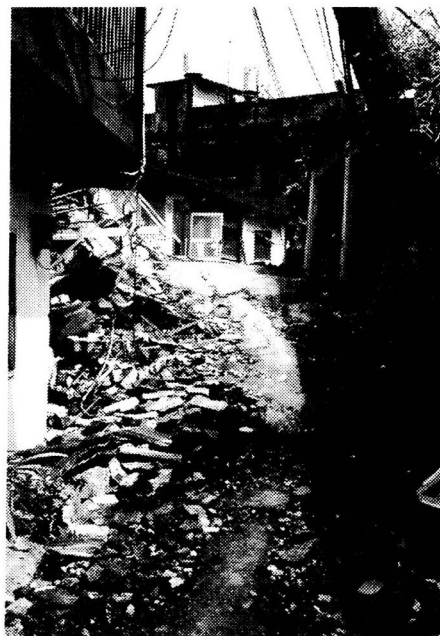
写真-3 烏溪橋南側の集落

左岸（南側）下流側では樋門が傾斜する大被害を生じていたが、この周辺の集落にも**写真-3**に示すように 2、3 本の段差が生じており、断層と考えられる。未確認であるが、東北大学大槻憲四郎によれば、北側断層と南側の樋門や集落に被害を与えた断層は

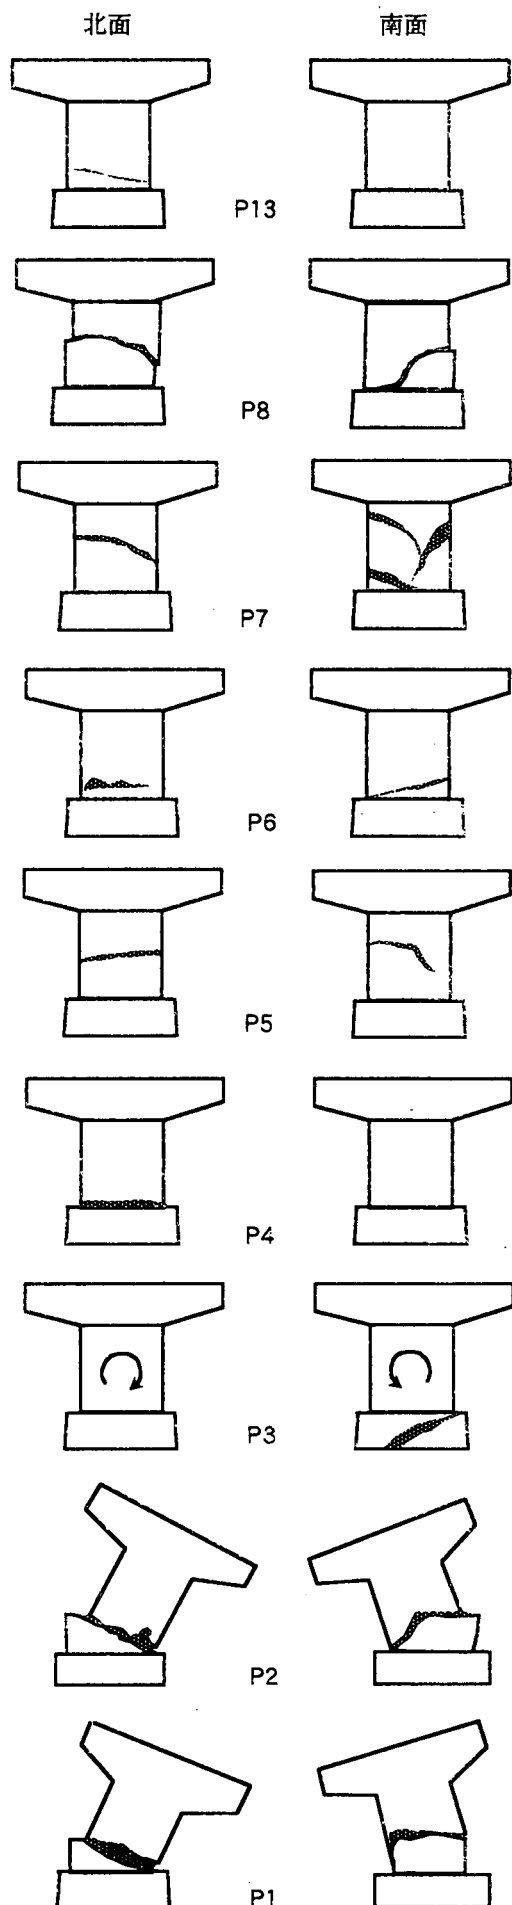
図-8 烏溪橋の橋脚の被害

被害の特徴を図-8に示す。新橋の橋脚被害の特徴は以下に示すとおりである。

- 1) P1W と P2W には東から西方向へのせん断破壊が生じた。
- 2) P3W ではケーソン基礎にも東から西方向へのせん断ひび割れとかぶりコンクリートの剥離が生じた。また、橋脚躯体には西から東方向へのせん断クラックが生じた。
- 3) P4W では基部から 1m の範囲に全周にわたる幅 100mm～200mm 程度のかぶりコンクリートの剥落が生じた。
- 4) P5W では西から東方向へのせん断破壊が生じた。
- 5) P6W と P7W では幅 100mm 程度、全周にわたってかぶりコンクリートが剥離した。
- 6) P8W では東から西方向に向かってせん断破壊した。
- 7) P9W では基部から 1m 付近に幅 20mm～30mm 程度の全周にわたる開口ひび割れが生じた。
- 8) P10W, P11W 周辺では液状化による噴砂が見られ、橋脚が 300mm 程度沈下すると同時にわずかに傾斜した。
- 9) P12W では基部から 0.8m 付近に全周にわたる 1mm～2mm 程度のクラックが生じた。
- 10) P13W では、橋脚基部から 1m 程度の位置で水平ひび割れが生じるとともに、基礎も含めて、全体に東側（上流側）に傾斜している。
- 11) P1W, P2W の基礎は P3W 以南の橋脚基礎に対して 2m 程度東側（上流側）に移動している。これは、P1E, P2E に対しても同様である。
- 12) P8W, P9W の基礎は P10W 以南の橋脚基礎に対して 0.5m 程度東側（上流側）に移動している。これは、旧橋の橋脚基礎に対しても同様である。ただし、P8W～P9W は基礎も含めて西側（下流側）に傾斜している。

(1) P2Eは、橋脚側面（上流側）に南向きの作用力によるせん断クラックが生じた。

(2) P3Eにおいては、橋脚躯体（西面）の基部より1.5m付近において半周にわたって100mm～150mmの開口ひび割れが生じた。

(3) P1Eでは、D2の5主桁のうち、最上流側（東側）の桁下端が開いて損傷を受けた。桁に西向き（下流側）の地震力が作用したことを示している。

(4) P1E、P2EはP4Eよりも南の橋脚に対して相対的に約2m沈下している。

同じ断層変位を受けたにもかかわらず、旧橋では桁が落下し、新橋では落橋までには至らなかったのは、旧橋では壁式橋脚が採用されており橋脚の強度が大きくほとんど損傷を受けなかったのに対して、新橋では小判型断面橋脚が採用されており強度不足のためP1W、P2Wを中心に大きな被害を受け、このことが結果として地盤変位を吸収する役割を果たしたためと考えられる。

旧橋のP1W、P2Wがせん断破壊したのは、上盤に位置したP3Wより南側の橋脚が西向きに約2m変位したのに対して、下盤に位置したP1W、P2Wは変位しなかったため、桁の抵抗を通してP1W、P2Wに東向き（下流側）の地震力が作用したためと考えられる。
