## 1999年集集大地震における鉄道施設の被害

岩田 秀治<sup>1</sup>・川島 一彦<sup>2</sup>・庄司 学<sup>3</sup>・家村 浩和<sup>4</sup>

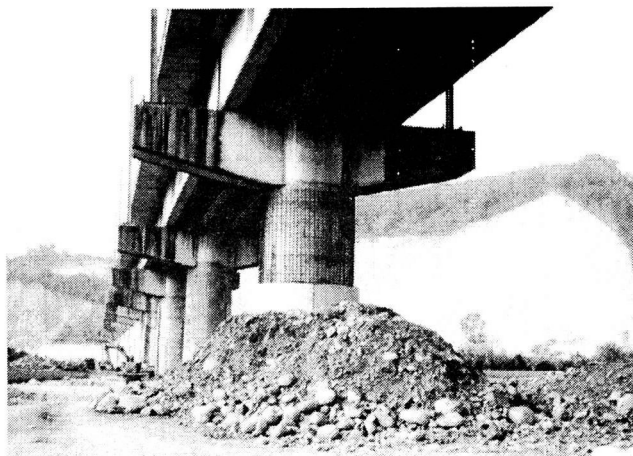
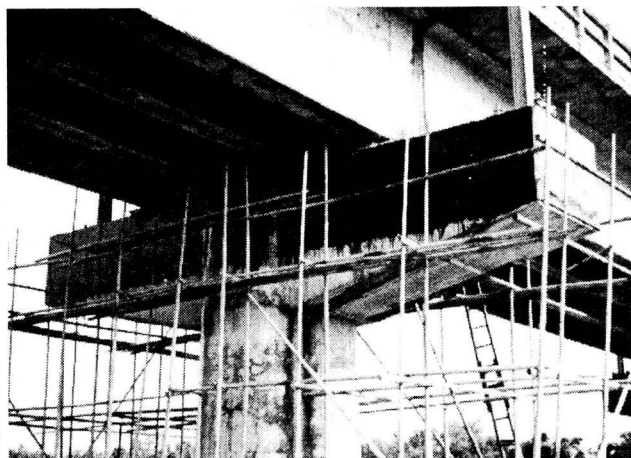
損傷状況：橋脚の柱部・張り出し部が損傷し、軌道レールが座屈した（ケーソン基礎は無損傷）。

橋脚柱部の損傷は、12 基を数え、G.L. から +1 m 程度の箇所に曲げクラック（一部せん断クラック）が生じている。

クラックは大きなものでも 1mm 以下であるが、少なくとも主鉄筋が降伏していると考えられる。

1基の橋脚には、張り出し部付け根にせん断クラックが生じたと言われている。

**補修補強：橋脚柱部の補修補強は、比較的損傷の大きい4基を先行的に行い、損傷の小さい残り8基については、その後に行う予定とされている。**

補修補強は、RC巻き立て(巻き厚 30cm, 軸方向鉄筋 D22etc.13cm, 帯鉄筋 D9etc.10cm)を行った上に、さらに鋼板被覆(鋼板厚 9mm)を行う(写真一).

橋脚張り出し部では、クラックにエポキシ樹脂注入後、炭素繊維巻きを行って補修されている（写真-2）。

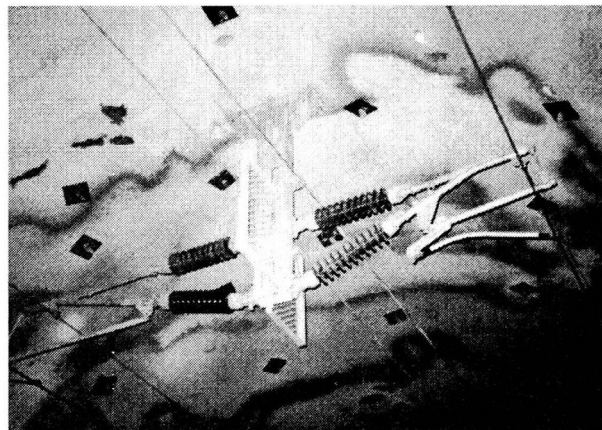
写真-3 トンネルの補修補強

損傷状況：3地点（161K 付近，164K 付近，165K630m 付近）において計8箇所で損傷した（写真－3）.

トンネル内部のコンクリート陥落やトロリー線落下、軌道変状が生じた。

トンネル本体の変状は水平方向に最大約2 cm であり、

軌道の変状はレール座屈が水平方向に最大 74cm に及んだと言われている。

**補修補強：**裏込め注入後、ロックボルト（ $L=3\text{m}$ ， $\phi 30\text{mm}$ ，etc. 1.2m）＋吹き付けコンクリートを行う。

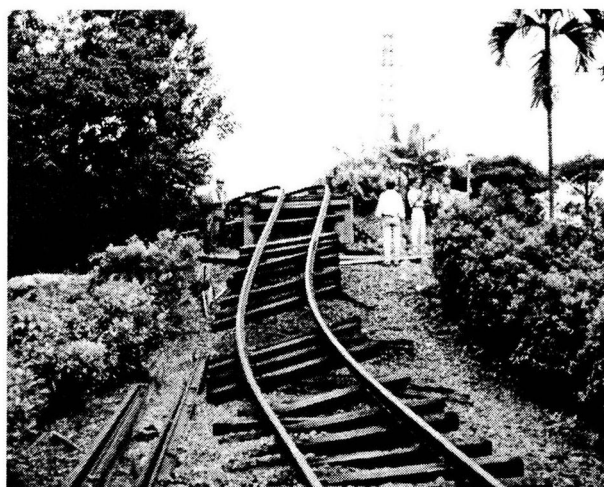
写真-4 集集線（名間地区）の被害

特に名間地区（台中市）では、逆断層による地盤変動が、支間長 5m の橋梁西側の取り付け盛土部を横断し、

このため軌道は約8m隆起した。レールもこの隆起に引きずられる形で移動するとともに、線路直角方向に約4mもの座屈を生じた。一部復旧の準備はされているが、現在は一時中断されており、来年3月頃の復旧予定とされている。

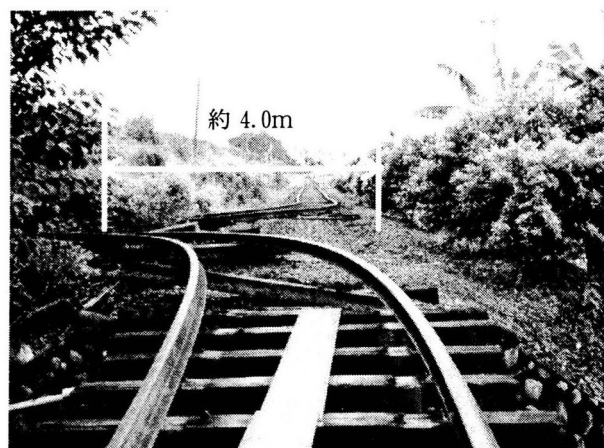
写真-5 レール座屈

集集線は二水から車埕（呈には、土辺が必要であるがフォントの都合で、ここでは呈と示す）に向かう山間部の支線であり、広範囲にわたりレールの座屈、液状化などの被害が生じている。

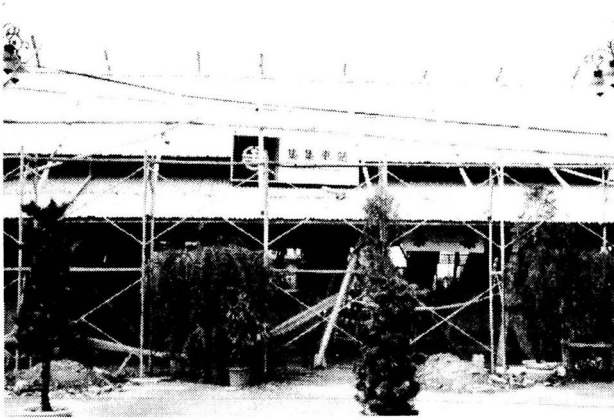
写真－6 集集駅の損傷

集集駅は、今回の地震により倒壊寸前の損傷を受けたが、1930年に構築された台湾で最も古い木造駅舎であることから、取り壊さずに補修する予定とされている（写真－6）。

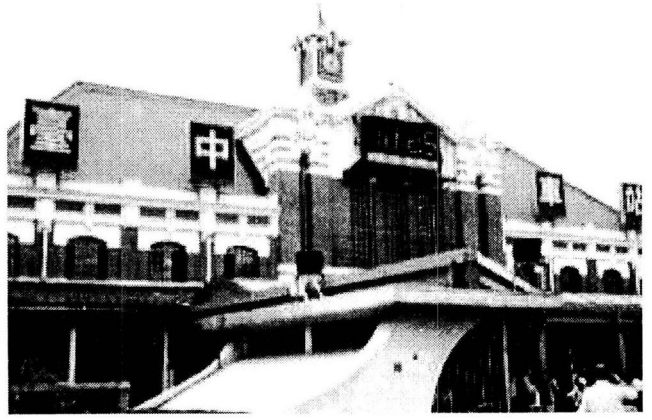
写真－7 台中駅

台中駅（文化財指定）は柱に亀裂が生じ、補修補強が行われている（写真－7, 8）。

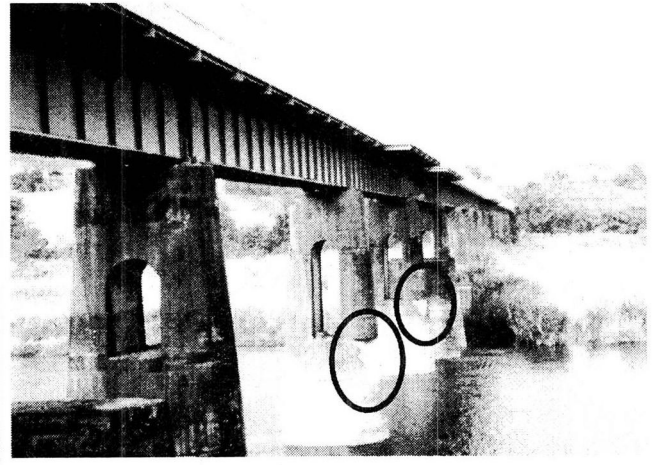
写真－9 旧鉄道橋（現在、歩道橋）の損傷

8年前に廃線となった東勢線（山線の支線）の大甲溪川に架かる橋梁は、現在、歩道橋に改築されている（写真－9）。

本橋は1930年代に構築され、橋脚は破損状況から無筋コンクリート構造と推定される。損傷状況は、橋脚中間部の二股となる付け根部分が破断し、橋台部の支承のアンカーボルトも破断している。この地区は今回の地震では激しい地震動を受けた所であるにもかかわらず、橋脚の倒壊や落橋が生じなかったのは、コンクリート桁などと比べ軽量かつ低剛性の上路プレートガーダー（Deck Plate Girder）の桁構造の影響が大きいと考える。
