## 台湾集集地震（1999年）による石圍橋の被災メカニズムの推定

田崎賢治<sup>1</sup>・幸左賢二<sup>2</sup>・山口栄輝<sup>2</sup>・永瀬英生<sup>3</sup>・廣岡明彦<sup>3</sup>

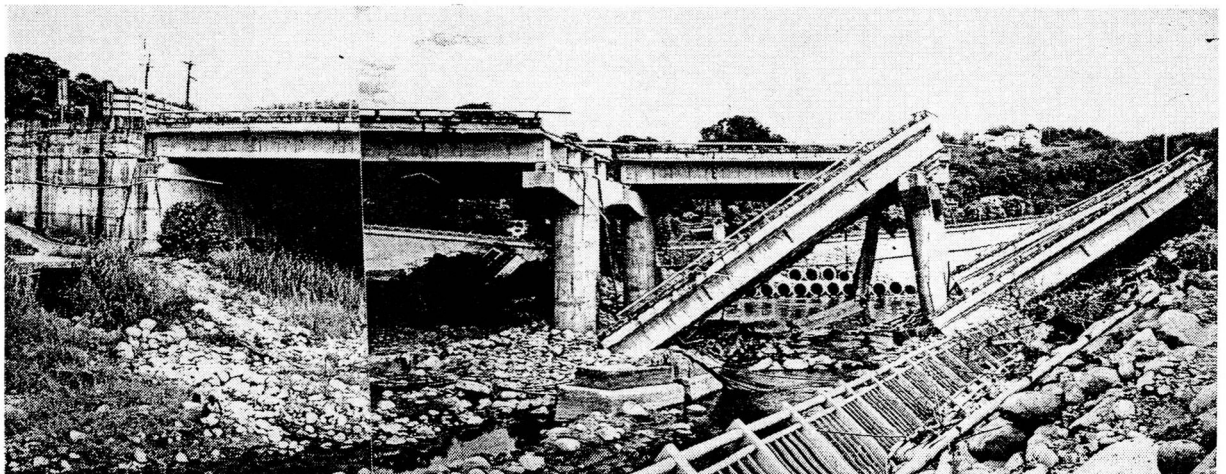
写真-1 石圍橋の被害状況

被害状況を写真-1 および図-3 に示す。東勢方面線では D2 と D3 の北側のけた端部がそれぞれ P1 と P2 より落橋している。また、卓蘭方面線でも D3 北側のけた端部が P2 より落橋している。東勢方面線、卓蘭方面線とも A2 橋台上では、写真-2 に示すようにけたが衝突し、ゴム支承が沓座からずれ落ち、サイドブロックも損傷している。

本橋周辺では写真-1 からわかるように、右岸側（A2 側）の川岸で大きな斜面崩壊が生じており、断層の影響を受けた可能性があるとの報告もある<sup>1)</sup>。

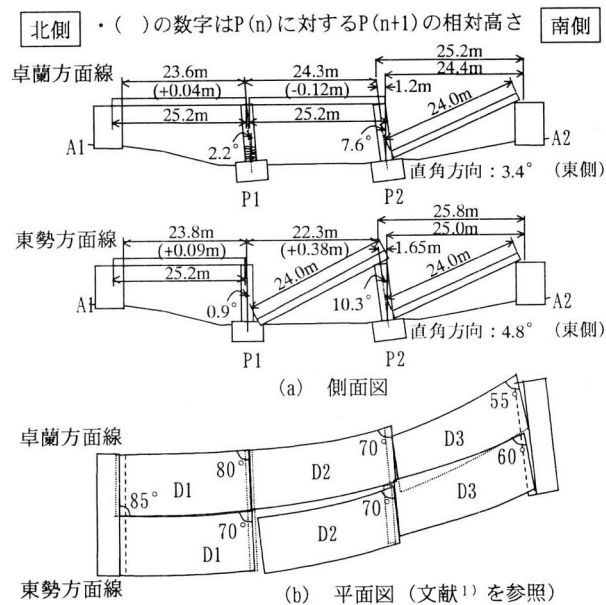
図-3 石圍橋の被害概要と測量結果

図-3 には、下部構造間距離とけた長の測量結果を併せて示している。これによると、両方面線で落橋に至った D3 を支持する P2 と A2 間の距離が、東勢方面線は 25.0m、卓蘭方面線は 24.4m で、いずれの路線もけた長の 24.0m よりも長くなっているため、落橋に至ったことがわかる。しかし、東勢方面線で落橋した D2 については、D2 を支持する P1 と P2 間の距離が 22.3m で、けた長の 24.0m よりも短くなっているにもかかわらず落橋に至っている。

D3 の落橋は右岸側の大規模な斜面崩壊から裏付けられる地盤変状によって P2 基礎が回転することにより北側に大きく変位したことが主たる原因と考えられる。このことは、P2 橋脚の回転による橋脚天端の水平変位が、東勢方面線で 1.64m（回転角 10.3°）、卓蘭方面線で 1.2m（回転角 7.6°）であり、地震前の P2～A2 間の支間長 24.0m にこれらの回転変位を各々加えると、地震後の測量結果による支間長（東勢方面線：25.8m、卓蘭方面線：25.2m）にほぼ等しくなることから裏付けられる。また、P1～P2 間についても、地震前の支間長が東勢方面線で 24.0m、卓蘭方面線で 25.2m であり、回転変位を各々差し引くと、地震後の測量結果による支間長（東勢方面線：22.3m、卓蘭方面線：24.3m）にほぼ一致する。

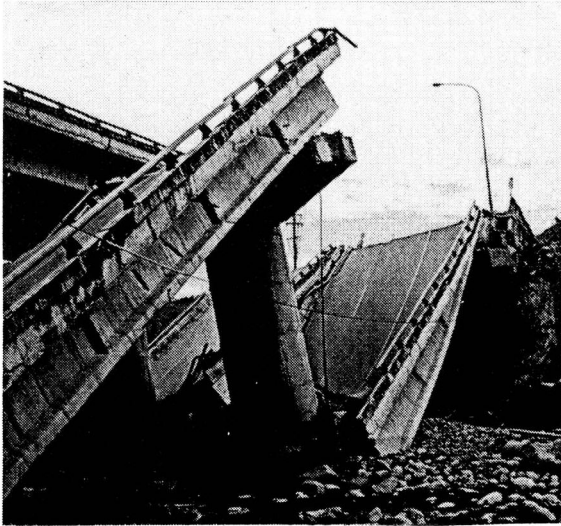
写真-3 東勢方面線 P2 橋脚の橋軸方向への傾斜

また、東勢方面線の P1 橋脚には大きな損傷は見られず、A1 橋台側に 0.9° 程度傾斜している。P2 は橋脚自体に大きな損傷は見られないが、写真-3～写真-4 に示すように、基礎が大きく回転しており、P1 側に 10.3° 程度、東側（橋軸直角方向側）に 4.8° 程度傾斜している。一方、卓蘭方面線の P1 橋脚は写真-5 に示すように、高さ 2m 付近で東西方向にせん断および曲げひび割れが生じ、北側基部でコンクリートが剥離している。さらに A1 橋台側に 2.2° 程度傾斜している。P2 は橋脚自体に大きな損傷は見られないが、基礎が大きく回転しており、P1 側に 7.6° 程度、東側に 3.4° 程度傾斜している。全体として橋脚が北側に傾斜している。

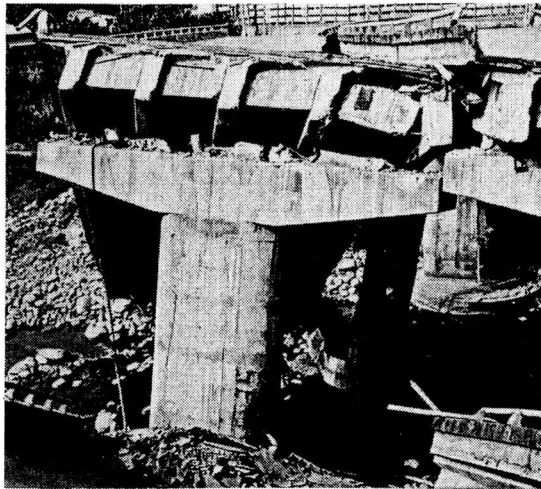
写真-4 東勢方面線 P2 橋脚の橋軸直角方向への傾斜

また、東勢方面線の P1 橋脚はほとんど残留変位が生じておらず、P2 橋脚のみ橋軸直角方向に 4.8°、橋脚先端の変位に換算して 75cm 東側に傾斜していることから、橋軸方向の変位と併せて、この影響もけたが回転しやすい方向に作用したものと考えられる。

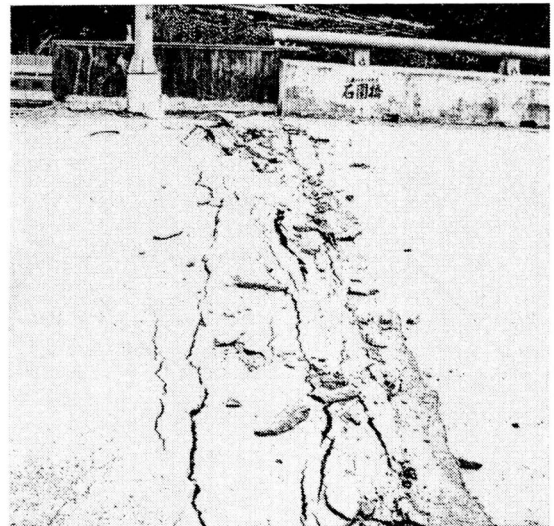
写真-6 卓欄方面線 A1 橋台付近の損傷

東勢方面線で P1 と P2 間の距離がけた長よりも短くなっているにもかかわらず落橋に至った D2 については、図-4 に示すように、D3 の落橋の前に、地震動によるけたの慣性力が南側 (A2 側) に作用し、けたかかり長の不足などから D2 が落橋したのではないかと推測される。地震動による慣性力を受けたことは、卓欄方面線の P1 橋脚基部に曲げおよびせん断ひび割れやコンクリートの剥離といった損傷を生じていることや A1, A2 橋台パラペット部にけた衝突の痕跡があることから裏付けられる。なお、卓欄方面線の D2 は落橋に至らなかった理由としては、写真-6 に示すように、卓蘭方面線の A1 橋台部において、けたが北側 (A1 橋台側) に 40cm 程度めり込んで路面が盛り上がっていることや、P1 橋脚に損傷が生じたことにより、これらの箇所地震エネルギーが吸収され、東勢方面線と比べて相対的に地震応答が小さかった可能性があることが考えられる。

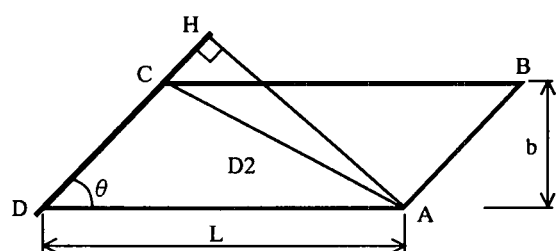
図-5 回転の判定

東勢方面線 D2 は P1 橋脚上のけたが落橋していることから、回転挙動は P2 鈍角側けた端部 A 点を回転中心とし、70 度の斜角を有するけたの北側で生じたものと考えられる。図-5 に幾何学的に回転可能な平面形状の判定概念図を示す。また、図-6 に回転可能な斜橋の平面形状比 ( $b/L$ ) と斜角  $\theta$  との関係を示す。式(1)を満たす図の斜線内が回転可能範囲となる<sup>2)</sup>。東勢方面線 D2 の平面形状比 ( $b/L=0.47$ ) と斜角 (=70 度) の関係を図中に●印で示しているが、回転可能範囲外となり、けたや橋脚位置が地震前と変わらないことを前提とすれば、D2 桁は幾何学的に回転することはないことがわかる。

しかし、地震時には、前述したように橋軸方向の地震力も作用したことが判っており、橋軸方向の地震力により、D2 けた両端の遊間量の合計  $\Delta (= \Delta_1 + \Delta_2)$  が 35cm ( $\Delta/L=1.5\%$ ) 広がったと仮定すると、回転可能範囲は式(2)の条件式<sup>2)</sup> から、図-5 の太破線 ( $\Delta/L=1.5\%$ ) のようになる。この仮定の場合、D2 けたの●印は回転可能範囲内となり、幾何学的に回転することになる。
