## 断層変位を受ける連続橋の被災メカニズムに関する解析的研究

図-1 烏溪橋の概要と被害状況

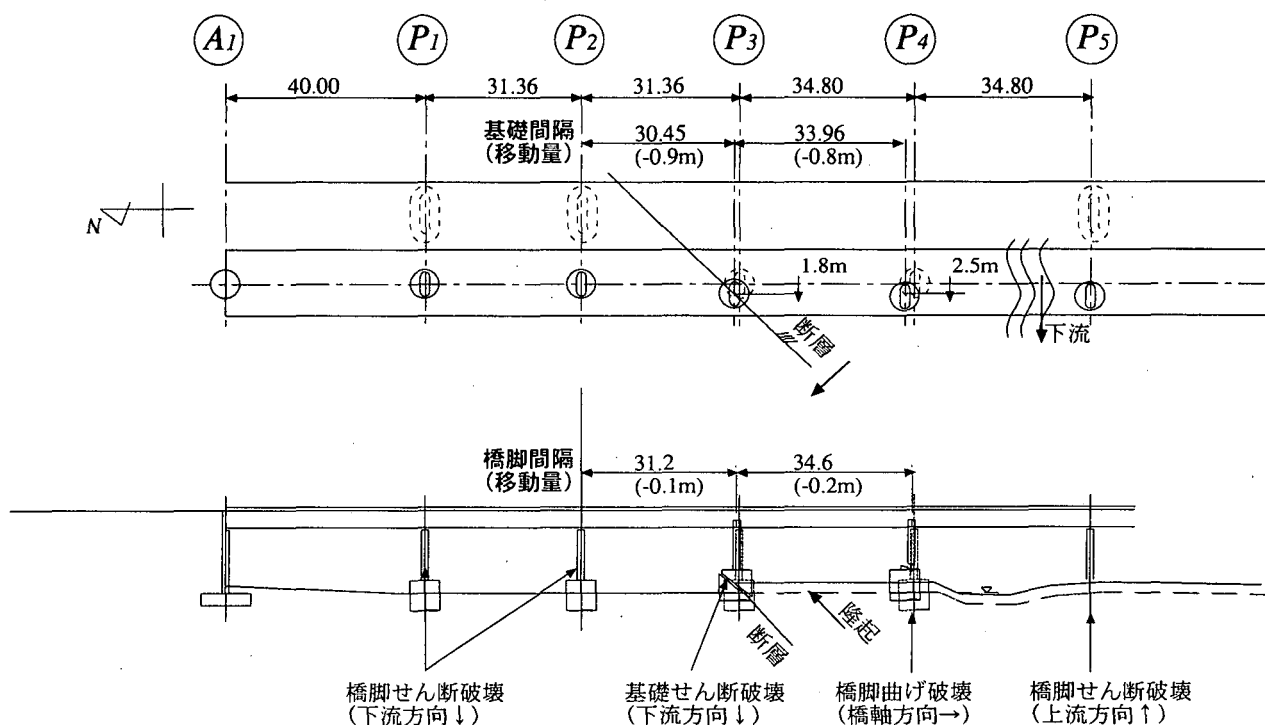
図-1に烏溪橋の概要と被害状況を示す。東側の旧橋は1960年頃に竣工し、1983年に隣接して西側に新橋を構築し拡幅している。旧橋は約3m×9mの小判型断面のRC壁式橋脚である。新橋は2×5mの張り出し式橋脚であり、橋脚を支持する基礎は直径6mのケーソン基礎となっている。旧橋はA<sub>1</sub>～P<sub>2</sub>径間が落橋に至っているのに対し、新橋は橋脚が大きくせん断破壊しているが落橋に

$P_2 \sim P_3$  橋脚間を約45度の角度で断層が横切っており、 $P_3$  側の地盤が相対的に2m程度隆起している。水平方向には $P_3$  側の地盤が西方向および北方向に2m程度移動している。また、周辺の地震観測記録より架橋地点の地表面最大加速を推定すると400~500gal程度と考えられる。

現地で測量した結果を図-1中に示す。断層ずれに伴い $P_2 \sim P_4$  橋脚基礎間隔は橋軸方向に約1.7m縮小している。橋軸直角方向にも下流側に約2m程度移動している。

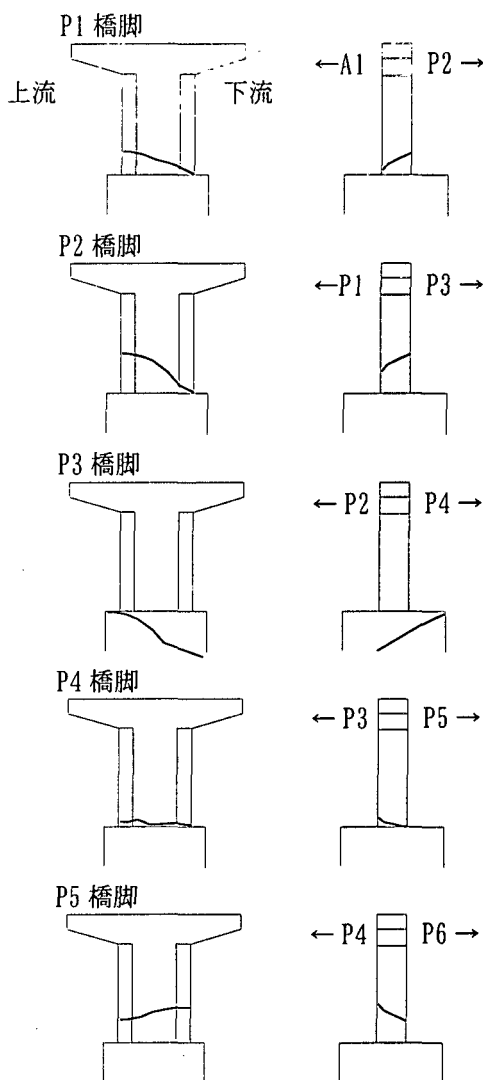
$P_1, P_2$  橋脚が橋軸直角方向にせん断破壊し、上部工は大きく傾斜しているが、かろうじて落橋には至っていない。 $P_3$  橋脚も基礎部においてせん断破壊しており、橋脚は下流側に5~7度傾斜している。 $P_4$  橋脚は橋脚基部において水平に破壊面が生じている。一方、上部構造は、橋脚や基礎工の大きな損傷と比較すると、支承まわりやジョイント等の破損程度の比較的軽微な損傷となっている。橋脚の主鉄筋はD22が25cmピッチ、帯鉄筋はD13が30cmピッチで配筋されており、コンクリート強度はシュミットハンマーによると $\sigma_{ck}=29\text{N/mm}^2$ 以上であり、若干主鉄筋比が小さいが特に品質的な問題はないものと考えられる。

各橋脚の被害状況を図-2に示す。 $P_1 \sim P_3$  橋脚は、基礎が相対的に上流側に移動したことに伴う強制変位による下流方向への水平力のため、これらの橋脚がせん断破壊したものと考えられる。この場合 $P_4$  橋脚には逆向きの水平力が作用することになるが、 $P_4$  橋脚は $P_3 \sim P_4$  橋脚間の縮小によるものと考えられる橋軸方向の力により基部の曲げ破壊が先行している。そのためか、 $P_3$  橋脚に水平力が作用し $P_1 \sim P_3$  橋脚と逆方向にせん断破壊している。

図-2 新橋橋脚の被害状況

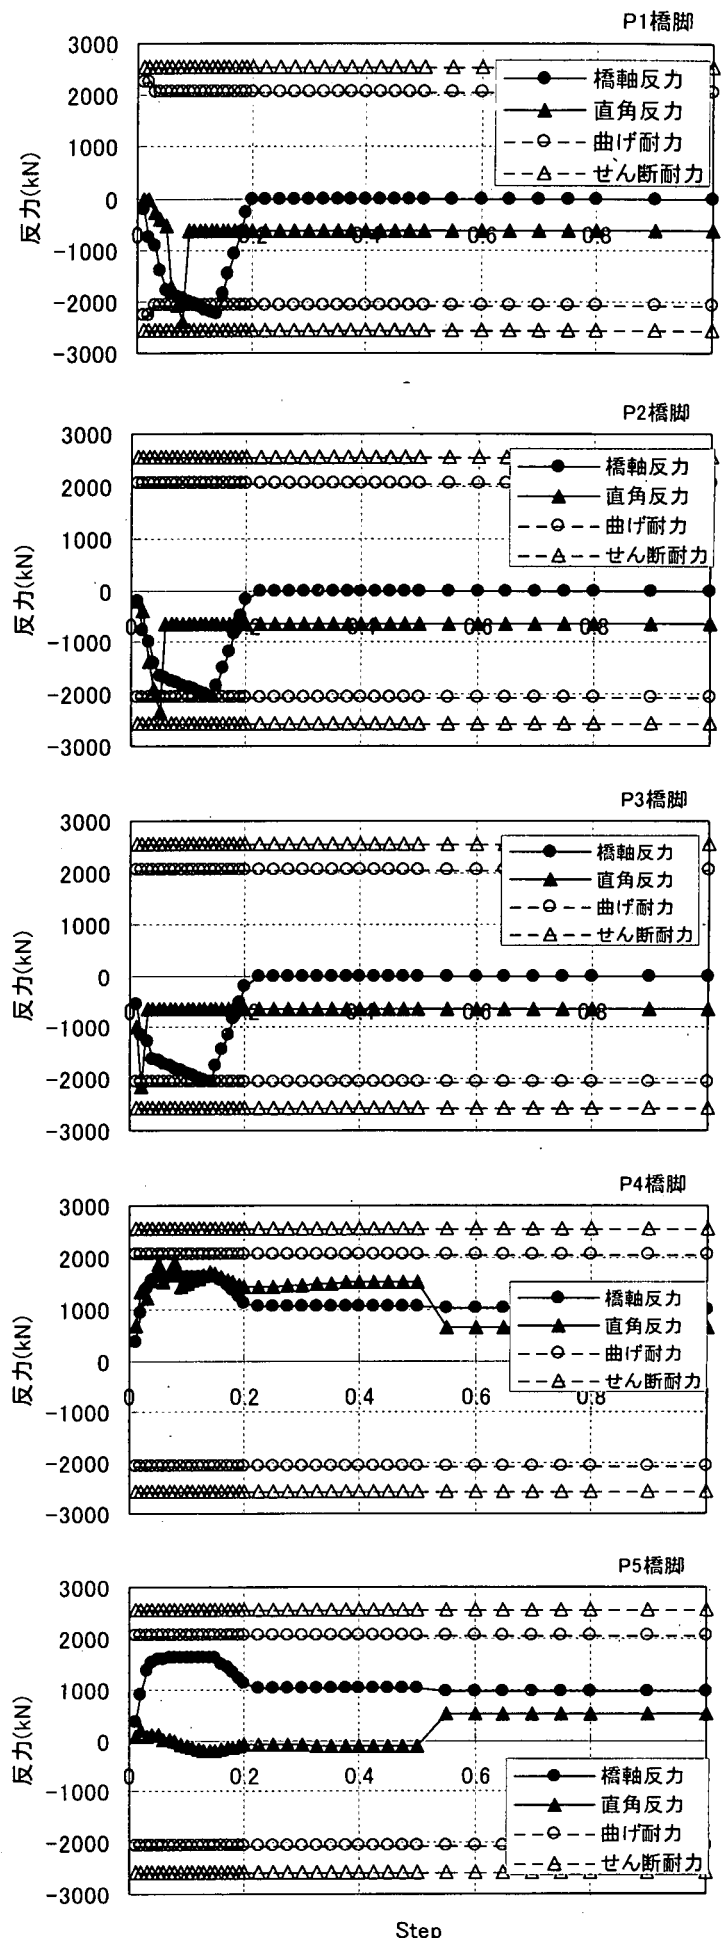
図-5 解析結果

図-5 を見ると  $P_3$  橋脚および  $P_4$  橋脚は小さな変位の段階で、それぞれ下流側、上流側へとせん断破壊している。以降  $P_3 \rightarrow P_2 \rightarrow P_1$  橋脚の順にせん断破壊していることがわかる。解析上  $P_3$  橋脚はせん断耐力に至っていない。直角方向のせん断破壊に遅れて橋軸方向の曲げ耐力に達する傾向にある。

軸方向反力の向きは、 $P_1 \sim P_3$  橋脚は起点側、 $P_4$  橋脚以降は終点側となっている。 $P_1 \sim P_3$  橋脚は曲げ耐力に達しているが、 $P_4$  橋脚以降は曲げ耐力に達していない。図-6 をみると軸方向反力は  $P_9$  橋脚付近にまで及んでいる。

これらの挙動は概ね被害の実態を再現しているが、 $P_4$  橋脚の曲げ破壊や、 $P_3$  橋脚のせん断破壊は再現できていない。

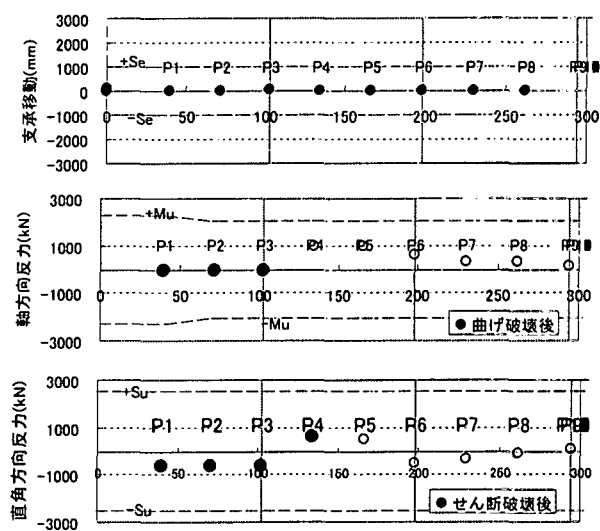
$A_1$  橋台は降伏荷重に達し、上部構造は橋台背面に大きく移動していた。図-6 の支承バネの相対変位より、梁上の桁の挙動に着目すると、支承の相対変位量は小さく梁幅以下となっており、上部構造は梁上から逸脱しないことがわかる。

図-6 最終ステップの状況

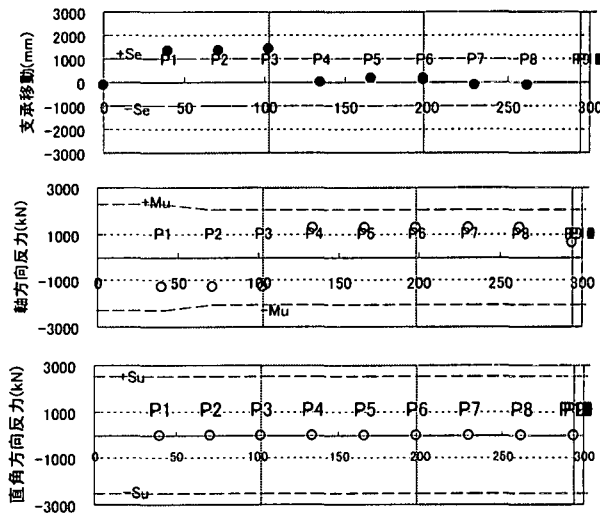
前節の検討では支承は健全なものとして解析を行ったが、ここでは、支承耐力が橋脚耐力以下であった場合の検討を行った。支承の耐力は震度 0.3 程度で破壊するものとして、死荷重  $\times 0.3$  の強度を上限値とするバイリニアモデルでモデル化した。解析結果を図-7 に示す。支承の相対変位に着目すると、 $P_1 \sim P_3$  橋脚上で 1m 以上の相対変位が生じ、 $G_1 \sim G_3$  桁は橋脚上から逸脱し、落橋にいたることがわかる。旧橋の場合は、支承の耐力は新橋と同等であるが橋脚耐力が相対的に大きいため、 $G_1 \sim G_3$  桁が落橋したものと考えられる。

図-7 支承の耐力が小さい場合

この結果から、このような大変状に対しては、支承の耐力を橋脚の耐力以上とすることや、同等の落橋防止構造を設けておくことが有効であると考えられる。
