## 橋梁の地震被害への地盤変位の影響の考察

那須 誠<sup>1</sup>

<sup>1</sup>フェロー会員 博士(工学) 前橋工科大学教授 工学部建設工学科(〒371-0816 前橋市上佐島町460-1)

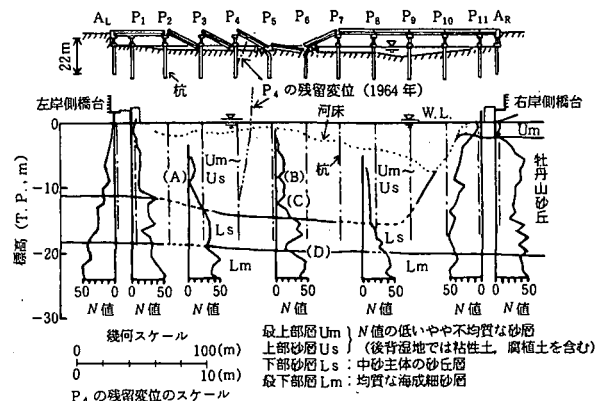
図1 昭和大橋の変状と地盤<sup>4)12)</sup>

信濃川にかかっている昭和大橋(杭基礎、バイルベント方式)の全体は、図1に示すように砂丘(牡丹山砂丘)と河成層に跨って作られている<sup>9)</sup>。1964年の新潟地震のときに河成層の砂質土のみからなり比較的固い右側部分と、その中間部に軟弱な粘土層や腐植土層を挟む比較的軟らかい左側部分の境界部において、桁の落下が後者側の地盤で生じた<sup>9)</sup>。右側橋台 $A_R$ と比べて左側橋台 $A_L$ が河心側に大きく移動し、その裏側盛土も大きく沈下するとともに、その盛土の移動方向である河成層底面の緩く傾く右岸側の方向に杭

が変形した<sup>9)</sup>。

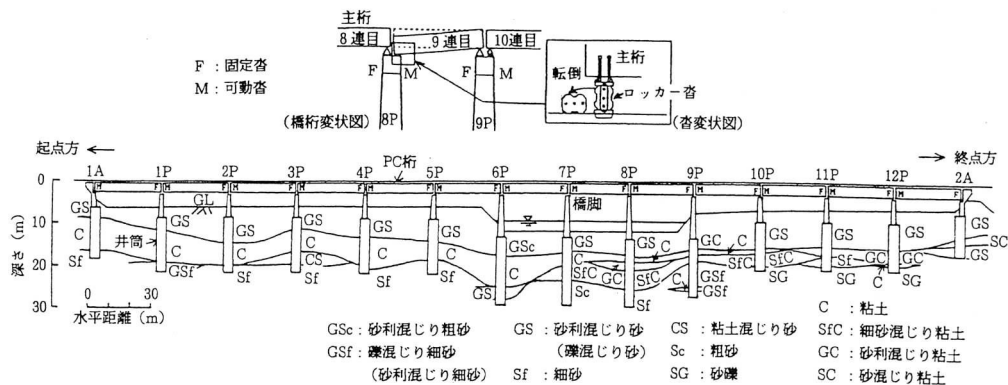
図 2 利別川橋梁の変状と地盤<sup>6) 9)</sup>

利別川橋梁(井筒基礎、北海道池田町)は図2に示すように、全体が左側の地盤の悪い沖積層部分と右側の地盤の良い部分に跨って作られている<sup>9)</sup>。1993年釧路沖地震のとき軟弱粘性土層(C, GC, Sfc)厚さの変化点付近にある8P橋脚上でシュが転倒して、その上の9連目の桁端部が橋脚頭部に落下している<sup>9)</sup>。

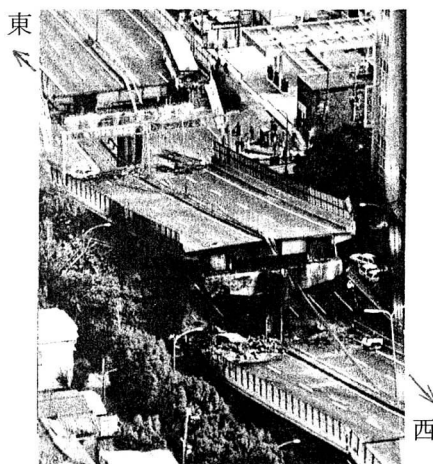
図 3 阪神高速札場高架橋の変状<sup>5) 18)</sup>

図3の阪神高速道路札幌高架橋(杭基礎、西宮市浜脇町札幌)の落橋は図4のB地点で砂堆(砂州)と盛土地(埋没谷)の境界部で両者に跨っていて生じた<sup>5)</sup>。この隣接橋脚間に短縮や伸張が認められる<sup>10)</sup>。後者の地盤は砂礫層の下に軟弱粘性土層がある上下逆転型地盤である<sup>5)</sup>。

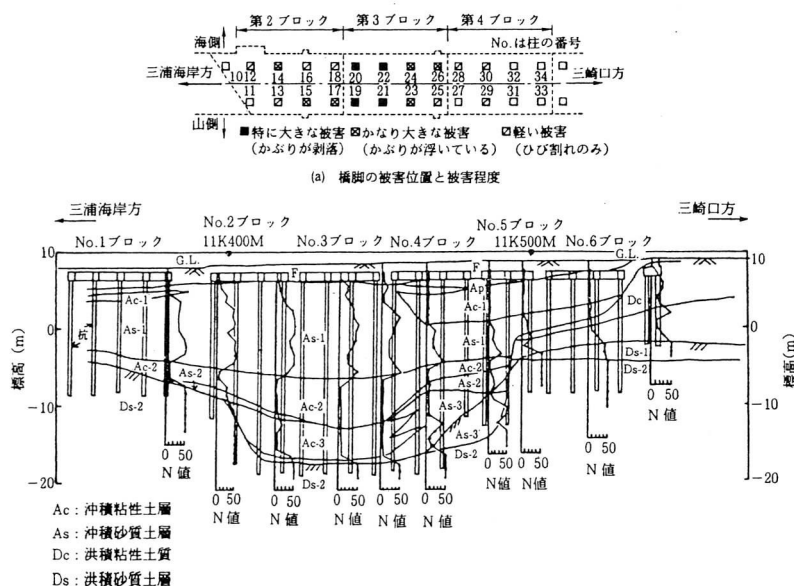
図 5 水深第 1 高架橋の変状と地盤<sup>4) 8)</sup>

京浜急行水深第 1 高架橋(杭基礎)  
は埋没枝谷を谷底平野の出口  
付近で横断している<sup>4) 7) 12)</sup>. 1987  
年千葉県東方沖地震のときにほぼ  
軸直角方向(埋没谷筋方向)に大き  
い地震力が作用して, 橋脚上部に  
せん断亀裂が発生した(図 5)<sup>15)</sup>. こ  
この被害は図 6 に示すように, 埋没  
谷が特に深い位置で N 値が大きく  
て厚い砂層の下に極軟弱粘性土層  
が厚いところほど酷く生じている.  
これは埋没谷内堆積土層の下流側

への強い動きに  
よって発生した  
ことが考えられ  
る<sup>4)</sup>.

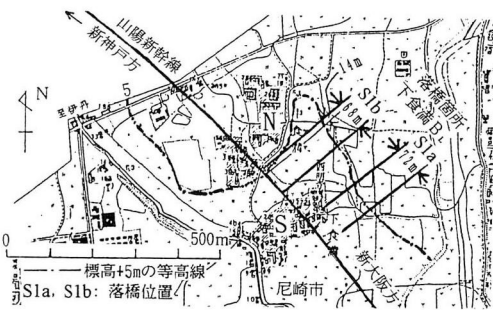
(原地形図1:1万、尼崎東北部、1956に追加)  
図8 下食満高架橋の位置地形図<sup>5)18)</sup>

山陽新幹線下食満高架橋(杭基礎)において、1995年阪神・淡路大震災のときに2ブロック(ここでは起点側からS1aとS1bブロックと称する)が軸直角方向に崩壊(落橋)した(図7)<sup>4)5)18)19)</sup>。図8の旧版地形図によるとS1aブロックは集落Sのある自然堤防の南東側にある埋没谷(盛土地)に、S1bブロックは集落Sの自然堤防とその北西方向にあって集落Nのある自然堤防の間の埋没谷の田圃に位置している。S1aブロックとS1bブロックでは、地盤面(G.L.)標高0.P.+5mの等高線にほぼ直角な方向に高架橋は変形している。表層地盤のこの方向への動きによってこの被害が生じたことが推定される<sup>5)18)</sup>。

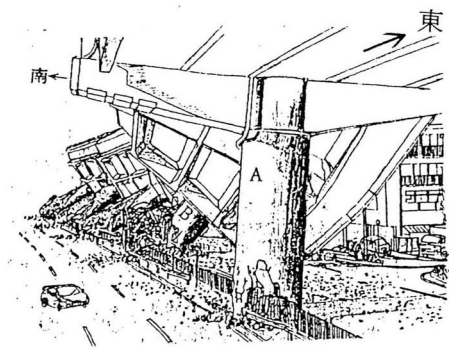
図9 阪神高速東灘高架橋の変状<sup>5)18)</sup>

阪神高速東灘高架橋(杭基礎)は1995年阪神・淡路大震災で橋軸直角方向の北側へ倒壊したが、それは芦屋川沿いの自然堤防と旧深江集落がある自然堤防の間の埋没谷部で生じた(図9,10)<sup>4)5)18)</sup>。埋没谷の東西両端の橋脚2本が最も顕著にせん断破壊し、主鉄筋段落し部に南上から北に下がる斜め亀裂が生じた。その間の橋脚は両端の橋脚の倒壊に引きずられて屏風倒しのように倒壊している。ここでは谷筋方向に北側から南側に急激に動いた地盤から力を受けて被害を受けている。上記の(2)a), b), c)の被害はいずれも埋没谷地盤内の砂・礫層の下に軟弱な粘性土層等がある表層地盤(上下逆転方地盤)が谷筋方向に動いたとき、それが橋梁のしっかりした杭・基礎に急激に止められて大きい偏土圧が基礎に作用したため発生したことが推定される<sup>5)</sup>。

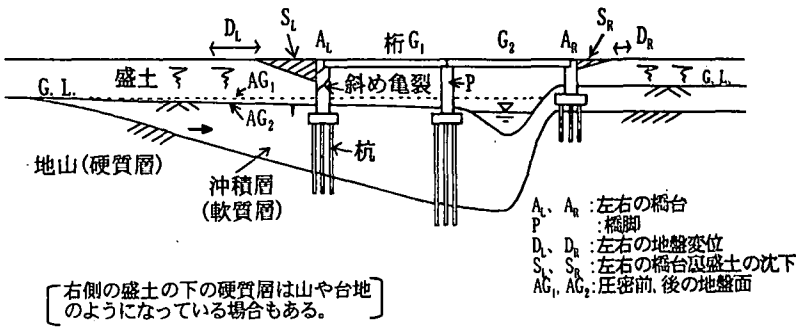
図 11 橋梁の軸方向の変形と地盤の関係例<sup>4)6)</sup>

以上に述べた橋梁の軸方向の変形と地盤の関係を示す模式図の 1 例を図 11 に示すとともに、被害原因を推定する<sup>4)6)</sup>。この図では右側の軟質層が薄く左側の軟質層が左側から右側にかけて厚くなっている。このような良い地盤と悪い地盤に跨っていて異種支持地盤状態にある橋梁では、軸方向(図では左右方向)の地震動と残留変位の大きさと方向は地盤構造に対応して発生する。即ち、それらの地盤変位は右側で小さく左側で大きく生じて不同変位が生じるし、橋台裏の盛土荷重は偏載荷重として作用するので、左右の盛土の変位  $D_R$  と  $D_L$  はともに橋梁側と反対側よりも橋梁側により大きく生じるが、薄い軟質層上の盛土変位  $D_R$  よりも厚い軟質層上の盛土変位  $D_L$  が大きく生じる。また、盛土変位  $D_L$  がその下の軟質層の緩傾斜底面の傾斜方向の右側に特に大きく生じるのに伴って、左側の  $A_L$  橋台が大きく右側に押し出されるとともにその裏側の盛土が大きく沈下し、さらにその左側の  $A_L$  橋台に図に示すような斜め亀裂が生じることが多く、その上にそれに隣接する  $P_1$  橋脚にも右側への大きい地盤変位が作用して亀裂等の各種被害が生じることが考えられる。

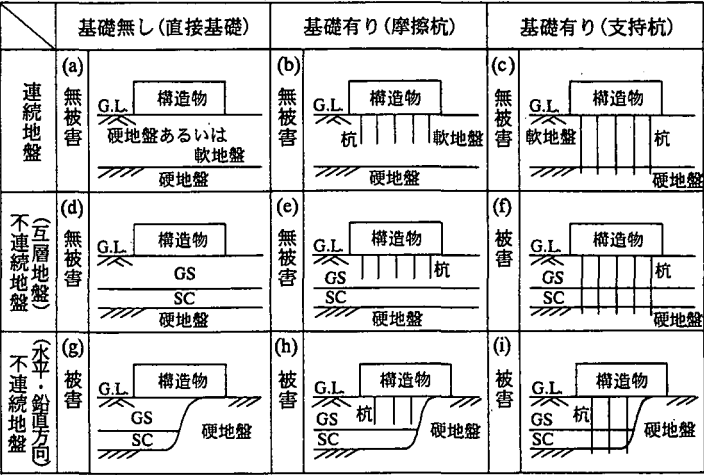
図 12 構造物に地震被害が発生しやすい地盤と基礎構造の関係<sup>5)</sup>

以上に述べたことと既存の調査結果<sup>1)-5)</sup>をもとにして、次に橋梁の地震被害機構等を推定する  
a) 図 12 に橋梁を含む各種構造物の地震被害の有無を地盤と基礎構造から分類して示す。a～c のように

基礎上の表層地盤が一様なときは、直接基礎、摩擦杭、支持杭いずれの場合も被害が生じにくい。d～f の上下逆転型地盤のうち、直接基礎 a と摩擦杭 e の場合に被害は生じにくい、支持杭 f の場合には被害が生じやすい。また、g～i の異種支持地盤ではいずれの基礎の場合でも被害が生じやすい。

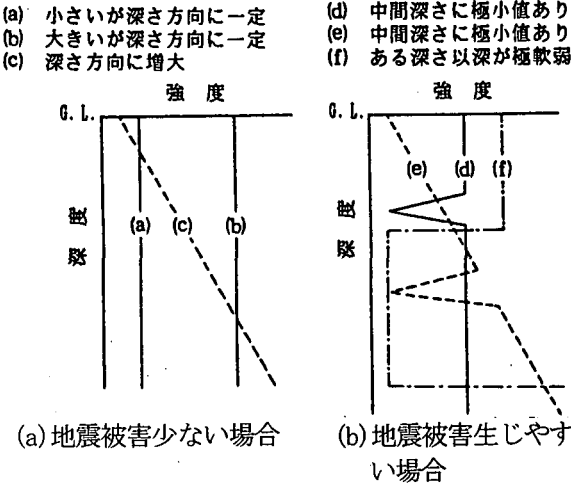
図 13 地盤強度の深度方向分布<sup>5)19)</sup>

b) 橋梁等の構造物の地震被害は地盤強度の深度分布が図 13(a) のような場合に少なく、図 13(b) のような場合に多くみられる<sup>19)</sup>。この図 13(b) は上記 a) の互層地盤(上下逆転型地盤)である。

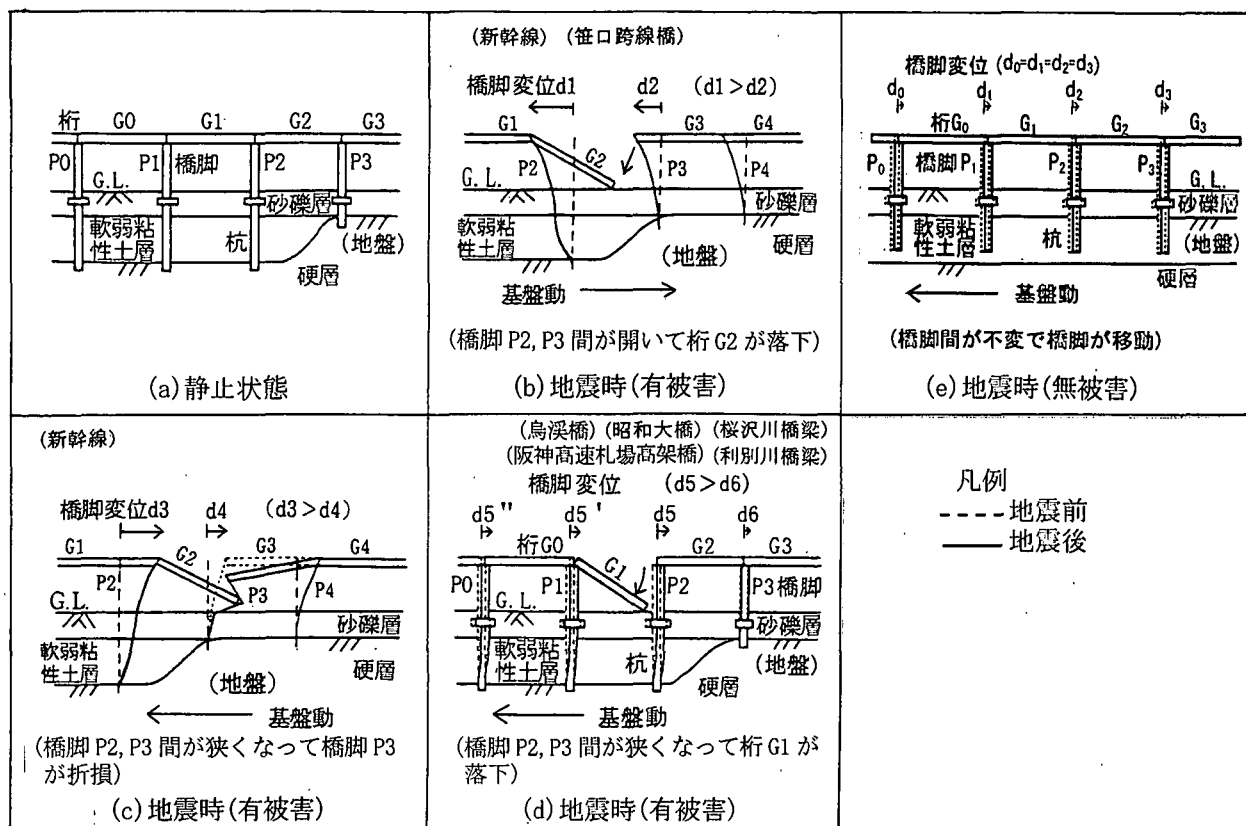
図 14 橋梁の地震被害機構の推定図(軸方向)<sup>5)19)</sup>

d) 橋梁の軸方向の被害機構を示す図 14(a)～(d) について述べる。この中には該当する橋梁名も記入されている。地盤条件の不連続なところでは地震時の地盤変位が橋脚毎に異なる。その変位は砂礫層のみの所よりも軟弱粘性土層上にある砂礫層の所の方が大きいので、例えば(b)のように橋梁が左側に動くときは P2, P3 橋脚間が拡大し桁 G2 の端部が落下する。また、(d)のように橋梁が右側に動くときは P2, P3 橋脚間が縮み桁 G1 の端部が落下する。なお、基礎のしっかりしたラーメン橋台も剛性が大きいので橋脚 P3 の地盤即ち地盤条件変化点の硬地盤の機能を発揮するものと考えられる。

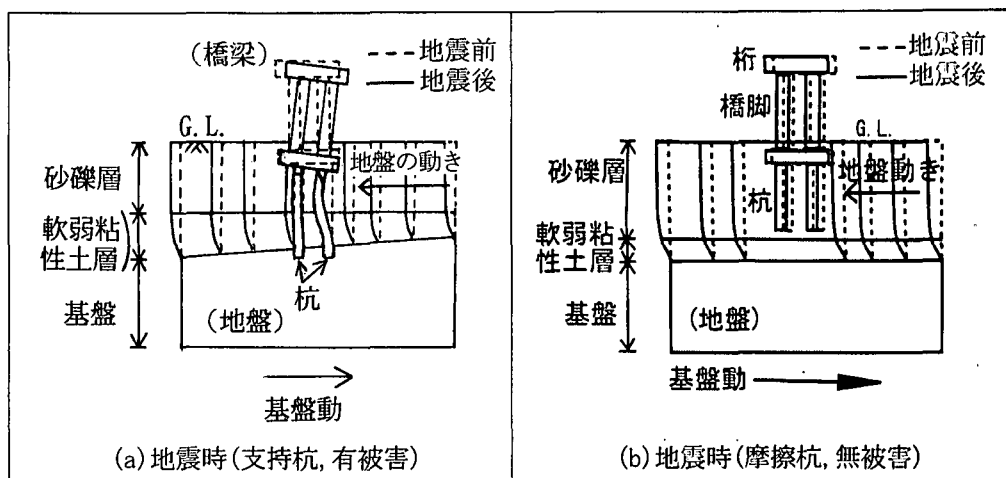
図 15 橋梁の地震被害機構の推定図(軸直角方向)<sup>5)19)</sup>

e) 軸直角方向の被害機構を示す図 15(a) について述べる。基礎に拘束された支持杭では、地震時に軟弱粘性土層上の砂・礫層が右から左側に動くとき、右側の杭は地盤から強い力を受けて大きく押されて(せん断力と圧縮力が作用して)斜め亀裂が発生し、左側の杭は受ける力(せん断力と引張り力が作用して)が小さくて押され方も小さいので水平亀裂が発生する。また、右側の杭は大きく曲がるが左側の杭の曲がり方は小さいので、結局橋梁全体が右側に傾斜する。その杭の亀裂等は「フチンガ」と杭の接続部あるいは土層境界部に発生する。これは埋土地盤に「フチンガ」が設置されているとき場合に生じる。

地盤からの強い力が「フチンガ」に作用するときには、橋脚等の上部工に亀裂や破壊等の変状が発生する。これは「フチンガ」が自然堆積砂・礫土層に設置されてい

る場合に生じる。  
 基礎が(上部工と一緒に)地盤の不動点のようになって、図 15(a)の現象が生じるのは基礎に拘束されたしっかりした支持杭等を持つ構造物基礎が地盤条件の不連続性を自ら作るため、即ち構造物基礎自体が不動点のようになって地震時の地盤の動きを止めて大きい偏土圧が杭あるいは「フチンガ」基礎に作用して被害が生じやすいと考えられる<sup>5)19)</sup>。  
 なお、地盤の短縮側の変位(不同変位、変位差)による被害が多くみられるが、それは剛性変化点では引張り側よりも圧縮側の大きい力が発生することと関係があり、地震時に地盤が圧縮されることで生じる強い力が構造物基礎に作用することが考えられる。  
 f) 図 14(e)あるいは図 15(b)のように橋梁の基礎が摩擦杭や直接基礎のときは基礎が地盤と一緒に動き、

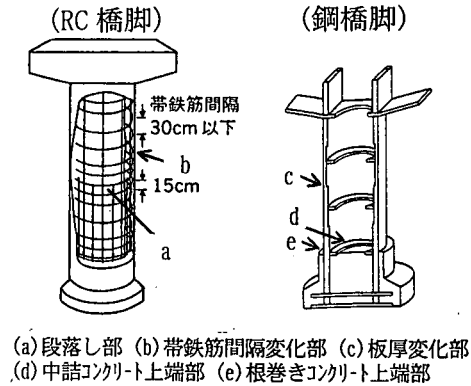
図 16 地震被害の生じやすい部位の例(文献 21)に追加)<sup>5)22)</sup>

f) 以上に述べたように自然あるいは人工の地盤条件の不連続点で橋梁の地震被害が生じやすいが、橋脚や上部工では例えば図 16<sup>21)</sup>のような鉄筋の断落し部や帯鉄筋間隔変化部、板厚さ変化部、中詰コンクリート上端部、根巻きコンクリート上端部の他に、断面積変化部、隅角部、フチング・杭接続部、補強リブ端部、強度変化部、溶接部、継手部等からなる各種剛性変化点の部位等で地震被害が多く見られる<sup>5)22)</sup>。

これらはいずれも変位差の発生する部位であり、ここで発生する集中歪が被害原因と考えられる。このように地震時にも一般に問題が発生しやすいと言われている剛性変化点で被害が生じている。

さらに、橋脚や上部工の地震被害を軽減、防止するためには部材等の剛性を高めることの他に、剛性変化点を除去すること、あるいは剛性変化度を低減することが必要であると考えられる<sup>5)</sup>。

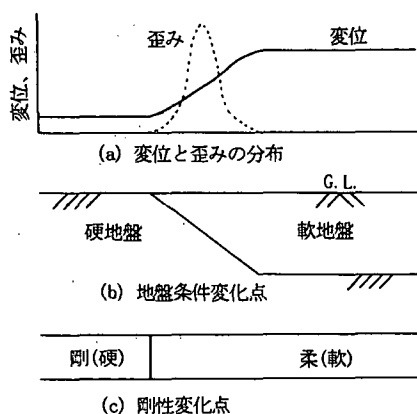
図 17 不連続点における変位と歪の分布<sup>1)19)</sup>

行士は地上訓練で身体強度を高めることは行っていないにも関わらず皆安全に帰還しているのをみると、構造物が加速度で壊れるのかどうか検討する必要があるように考えられる。上述したように橋梁も含めて各種構造物の地震被害が、(1)地盤ではその条件変化点や強度変化点(硬軟地盤境界部、土質変化点、地質変化点)で、(2)構造部位の各種剛性変化点で極めて多く生じており、ともに不連続点で変位差の発生箇所(歪集中箇所)である(図 17 参照)<sup>1)19)</sup>。震度 7 の領域も地盤の歪集中箇所が発生しており<sup>23)</sup>、橋梁の地震被害の原因究明を今後とも継続する予定である。
