## 橋梁等構造物の地震被害への隣接構造物の影響の考察

那須 誠<sup>1</sup>

<sup>1</sup>フェロー会員 博士(工学) 前橋工科大学教授 工学部建設工学科(〒371-0816 前橋市上佐鳥町460-1)

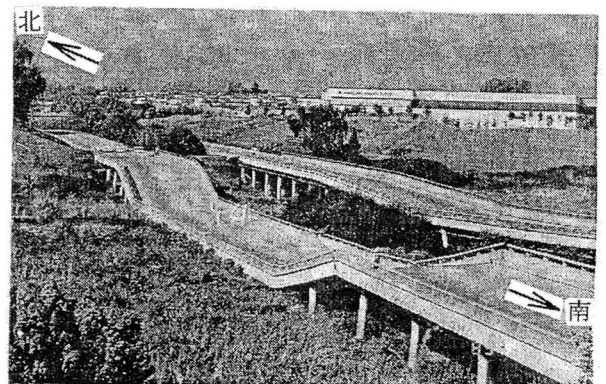
図1 ストラブスルー橋<sup>6)</sup>

この橋梁は1989年ロマ7°リア地震のときに橋軸直角方向(谷軸方向)に大きく変位して南行車線橋梁の中央部分が落橋した。橋梁の変形は西側にある南行車線橋梁の方が東側にある北行車線橋梁よりも極めて大きく、南行車線の桁が東に杭が西に即ちともに橋

軸直角方向に大きく変位して桁が落下するとともに、橋脚を構成するコンクリート杭4本が床版を貫通して頭部が突出した。その杭の変形は西側ほど大きい。図1よりその南行車線橋梁の桁の落下個所と北行車線橋梁との間に雑木が繁茂していることが分かり、その地盤には砂礫等からなる比較的良好な土層があると考えられる。

従って、変形状態と地盤状態から、地震のときに雑木の繁茂する砂礫地盤と東側の北行車線橋梁で地盤の動きが止められたため、即ち両者が不動点のようになったため南行車線橋梁が西側から強く地盤に押された上に圧縮されたようになってその西側の杭の上部の橋脚が西側に大きく曲がるとともに、東の杭と橋脚も西側に変位し、さらに桁が相対的に東側に移動したこと等が考えられる。このように東側の北行車線橋梁が基礎がしっかりしていたので、地盤の動きを止める機能を発揮したことが考えられる<sup>4)5)</sup>。

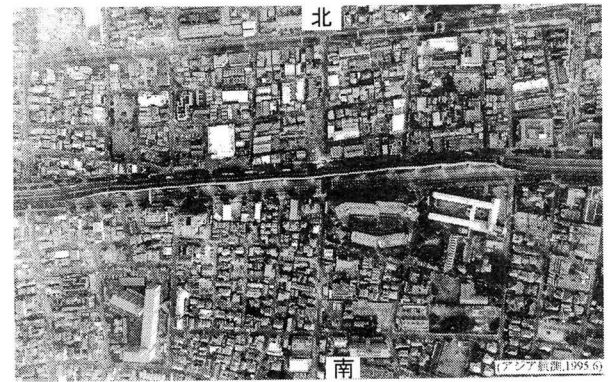
図 2 深江本町地区高架橋<sup>7)</sup>

に、地震で橋軸直角方向の北側へ倒壊したが、それは芦屋川沿いにある自然堤防(東側)と旧深江集落が存在している自然堤防(西側)の間にある埋没谷部で発生した。埋没谷の東端と西端にある橋脚 2 本が最も顕著に破壊してせん断破壊したが、そのせん断破壊位置は剛性変化点である鉄筋段落し部であり、南上側から北側に下がる斜め亀裂が生じた。両端の橋脚間にある他の橋脚は両端の橋脚の倒壊に引きずられて屏風倒しのように倒壊している<sup>1)4)5)8)-10)</sup>。

ここでは砂質土層に極軟弱粘性土層を含む上下逆転型地盤の表層地盤が地震のときに谷筋方向に北側から南側に急激に動いたとき、それが同橋梁のしっかりした基礎・杭に急激に止められて、急激に大きい偏土圧が基礎に作用したため、反作用として橋脚が北側に倒壊したことが推定される<sup>1)4)5)8)-10)</sup>。

ここで図 2 をよくみると両端の橋脚の南側(写真の下側)に比較的大きな建物(市営アパート建物群)が建っており、特に東端(写真の右側)では道路を挟んでその建物が建っていて、その脇の橋脚が特に顕著にせん断破壊している。また、西端から東端にかけて北側への倒壊が酷くなっている。従って、橋脚の倒壊にはその建物の基礎がしっかりしていたので、地盤の動

きを止める機能を発揮したことが影響しているものと考えられる。

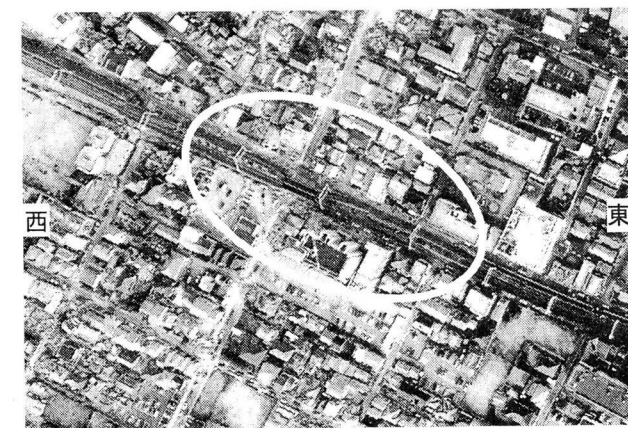
図 3 阪急西宮高架橋<sup>7)</sup>

線用と下り線用の高架橋が各 1 本の橋脚(1 線 1 柱式高架橋)で北側と南側に並んでつくられていた。図 3<sup>7)</sup>、4<sup>11)</sup>に示すように地震で南北に 2 つ並んだ橋脚の内、北側の上り線用橋脚がせん断破壊し、その上の桁は北側に移動や傾斜、沈下したが、南側橋脚(下り線用)の被害程度は北側橋脚より軽い。この被害箇所は夙川沿いにある自然堤防の東側にある埋没谷部で洪積層と沖積層の境界部である。図 4 に示すように南脇に比較的大きな建物のあるところでは北側高架橋の被害程度が酷くて桁は地表まで落下している。このとき埋没谷地盤内の表層地盤が谷筋方向に動いたときに、それがしっかりした自身の杭基礎に止められたため、橋梁基礎に強い偏土圧が作用して被害が発生し、さらに南側の橋脚・基礎も地盤の動きを止める機能を発揮して、被害が生じたことが考えられる。その上で脇の建物・基礎も地盤の動きを止める作用を発揮したため、その脇の橋脚が顕著に破壊して桁が地表に落下したことが推定される<sup>1)-3)4)5)8)</sup>。

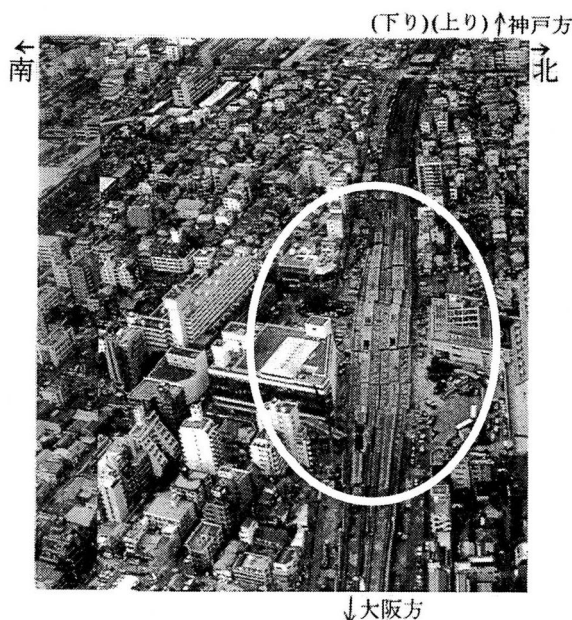
図5 六甲道駅高架橋<sup>12)</sup>

東海道本線の六甲道駅高架橋(杭基礎)では図 5<sup>12)</sup>に示すように、地震で橋脚等が破壊し、その上の桁とホームが蛇行状に変形して崩壊が生じた。図 6(文献 13)に加筆<sup>8)</sup>に示すように、この地盤は花崗岩からなる玉石地帯とまさ土層(この層は軟弱粘土層を挟む上下逆転方地盤)の境界部であり、六甲道高架橋はその境界線(略南北方向)とほぼ直角に交わって走っており、後者側の地盤で被害が生じている。

なお、高架橋の桁の横移動は図5に示すように、線路脇にある大きい建物の存在の有無と対応しており、桁はその建物と反対側の建物の無い方向に移動している。このような変状は建物の無い方にある地盤(まさ土層)が高架橋の方に向かって動くが、高架橋のしっかりした杭基礎に止められて強い偏土圧が基礎に作用したため生じたことが考えられる<sup>1)4)5)8)9)</sup>。

そのときその建物直下の地盤は建物自体の基礎で動きを抑制されていて、その建物と基礎が地盤の動きを止める不動点の役割を發揮したことが考えられる。この被害発生状況は前述の阪急西宮高架橋の被害発生状況と似ている。

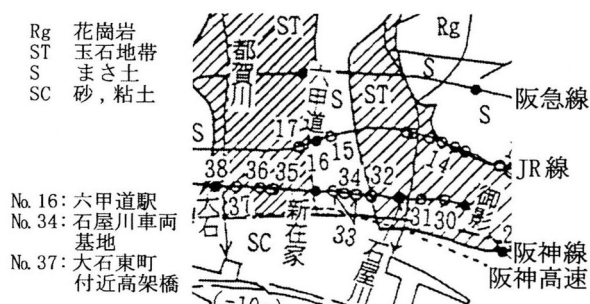
図6 地盤状態図と被害位置(文献13)に追加)<sup>8)</sup>

阪神石屋川車両基地高架橋は地震で図6, 7<sup>14)</sup>に示すように、東側の硬い堆積層(ST層)と、西側の硬い堆積層(ST層)の間の埋没谷の堆積層(砂礫質土層の間に粘性土層が挟まれている)で被害を受けている。この車両基地では、桁の傾斜方向と同じ方向に傾いた車両が多く見られる。検修庫西側の本線上の門型

従って、ここの橋脚基礎は建物の無いほうから地盤によって強く押されたこと、即ち偏土圧を受けたことと、建物の基礎は地盤の動きを止める作用を発揮したことが推定される<sup>2)</sup>。この高架橋の地盤状態図上の位置を図 6 に示す。

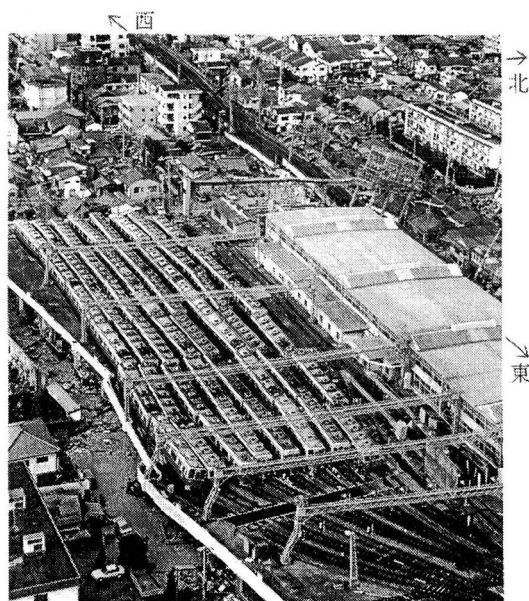
図7 石屋川車両基地高架橋<sup>14)</sup>

送電鉄塔が北側に傾斜し、研修庫北側の本線高架橋の桁が北側に移動・傾斜している。送電鉄塔の北側への傾斜からこの埋没谷が北側から南側に急激にかなりの速度で動いたことが推定される。また、検修庫北側の本線高架橋の桁の変状から地盤が北から南に急激に動いて、このとき南側に杭基礎のしっかりした検修庫が南側にあったので、その動きが急速に止められ衝撃力が作用したことが推定される。しかし、検修庫沿いの留置線(N)では車両が南側に傾斜しており、南端の留置線(S)では車両が北側に傾斜しているのをみると、Nでは北側に急激に動いた地盤で橋脚がせん断破壊されて南側に傾斜・落下しその上の

桁が南側に傾斜し、Sでは南側に急激に動いた地盤で橋脚がせん断破壊されて北側に傾斜・落下しその上の桁が北側に傾斜したことが推定される<sup>8)</sup>。

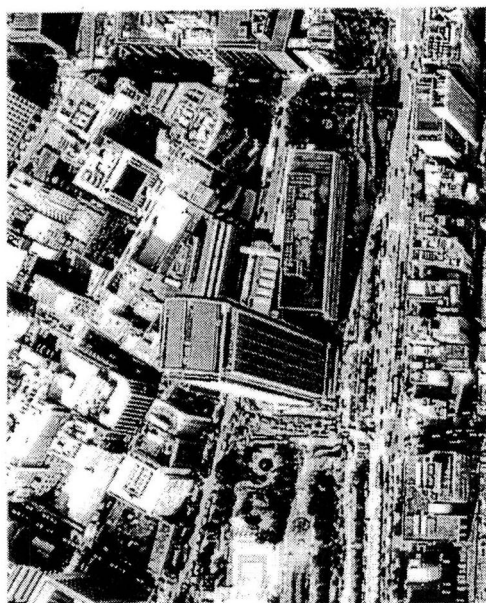
図8 神戸市役所<sup>7)</sup>

ほぼ南北に長い神戸市役所2号館建物(図8<sup>7)</sup>、図9内の①建物)は、図9(文献15)に加筆<sup>3)</sup>に示すように旧地形図上ではほぼ南北に細長い比高約5mの自然堤防の境界部と埋没谷の境界線に斜めに交わるように作られている。柱の太さが5階の85cm角から6階の65cm角に細く変化したいわゆる建築工法変化階の6階が潰れて、その上層階が図10(a)<sup>16)</sup>に示すように北側と東側に移動した。地震のとき盛土地(表層は砂・礫層の間に軟弱粘性土層をはさむ)の北側の地盤が図9に示すように自然堤防の縁に平行に(長軸方向に)南側に動いたが、2号館建物の地下室南端が硬い自然堤防(の砂・礫層)に設置されて拘束されていたため、建物は北側地盤から強い偏土圧を受けて、上層階がそれと反対方向へ移動したものと考えられ

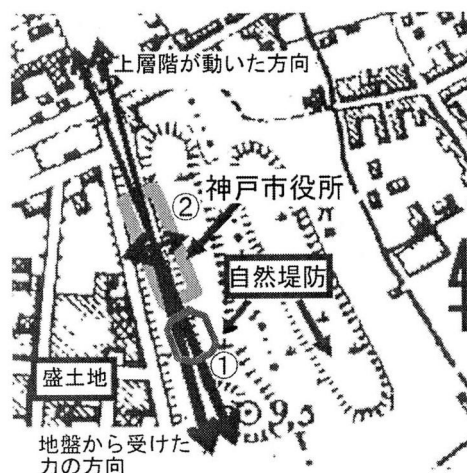
図9 神戸市役所と旧地形(文献15)に加筆<sup>7)</sup>

る。偏土圧方向と反対方向の力の、建物の長短軸方向の分力は建物上層階の移動方向と等しい。なお、そのとき南側に立っている超高層の1号館(直接基礎、図9の②の建物)が重く基礎がしっかりと自然堤防に設置されていたため、2号館の動きを止める機能を強めたため、2号館上層階が酷く移動したことも考えられる<sup>2)3)9)</sup>。

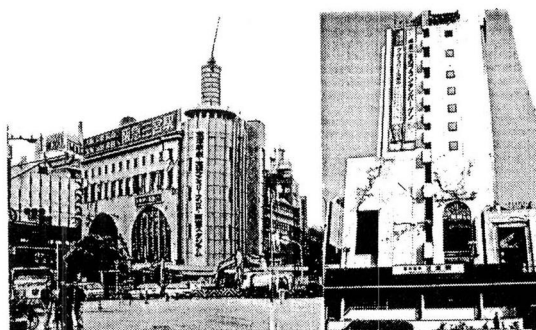
(b) 阪急三宮駅(東面)<sup>17)</sup> (c) JR三ノ宮駅(西面)<sup>18)</sup>

いる。この地震で図 10(c)<sup>18)</sup>に示すように、駅建物の西側壁面には阪急三宮駅建物の東壁面(両壁面はフラワーロードの東側と西側にある。後述)と同様に南上から北に下がる斜め亀裂が生じるとともに、北上から南に下がる斜め亀裂があり、それらは八の字型に生じている<sup>2)3)9)</sup>。

西側壁面の亀裂は南側の地盤が地震のときに建物の方へ動いて建物基礎を押したときに、すぐ北側にある基礎がしっかりしている高架橋(直接基礎)と南側の地盤から建物が強く挟み込まれたようになって発生したことが推定される<sup>2)3)9)</sup>。

阪急三宮駅建物は ST 層の南端部の古海岸線付近で SC 層との境界部に位置している。図 10(b)<sup>17)</sup>に示すように、この建物の東側壁面(フラワーロード沿い)に南上より北側に下がる大きい斜め亀裂が発生しており、この建物基礎部(地下室等)に北側の地盤から南向きの強い力が作用したことが考えられる。これは建物基礎部(地下室等)がしっかりしていて地盤に拘束されて動きが小さいためであり、このときすぐ南側にある線路高架橋も北側の地盤の南向きの動きを止める機能を発揮し、結局建物は南北両側地盤から挟み込まれるようになって、地盤から圧縮側の変位が生じて大きい力(偏土圧)を受けたように変形している。

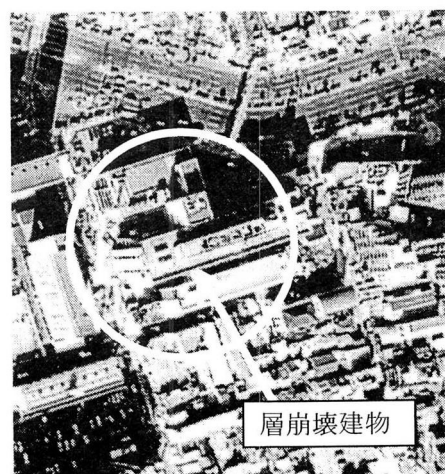
図11 神戸市立西市民病院<sup>7)</sup>

神戸市立西市民病院建物では東西方向に長い建物の耐震補強工事済み階(4階)の上階(5階)が同工事中に層崩壊した<sup>19)</sup>。耐震補強したところと未補強階に強度の差ができて弱い方の階が崩壊したことが考えられる。また、図11<sup>7)</sup>をよくみるとこの西側半分が特に酷く層崩壊しているが、その部分の北側には比較的平面積の大きい建物があり、ここでは南側の

地盤が北側に動いたとき、次に述べるマンション建物と同様に、南側の地盤から大きい力(偏土圧)が基礎に作用したため被害が発生したことが推定される。さらに、北側にある大きい建物の基礎も地盤の動きを止める機能を発揮したため、なおいっそう酷い被害が発生したことが推定される<sup>2)3)</sup>。

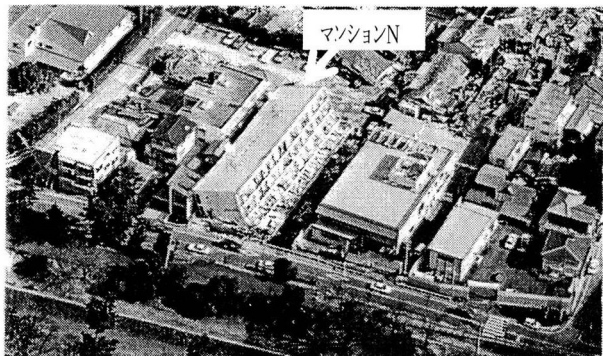
図 12 マンションN<sup>7)</sup>

マンション建物(西宮市安井町)は夙川の東側の自然堤防沿いの埋没谷部にあり、この地震で図12<sup>7)</sup>に示すように2階が層崩壊し北側に転倒した。この建物から南側に少し離れた位置に比較的大きい建物がある。

ここでは埋没谷地盤が北側から南側に動いたとき、このマンション建物の基礎がしっかりといて基礎に拘束されて地盤の動きを止めたため、地盤に圧縮側の変位差が生じ、さ

らに南側の建物も基礎がしっかりしていて、その地盤の動きを止める機能を発揮したため、地盤のその変位差がなおいっそう大きく生じて、それに応じた大きい偏土圧が建物基礎に作用して、酷い被害が生じたことが推定される<sup>2)3)</sup>。

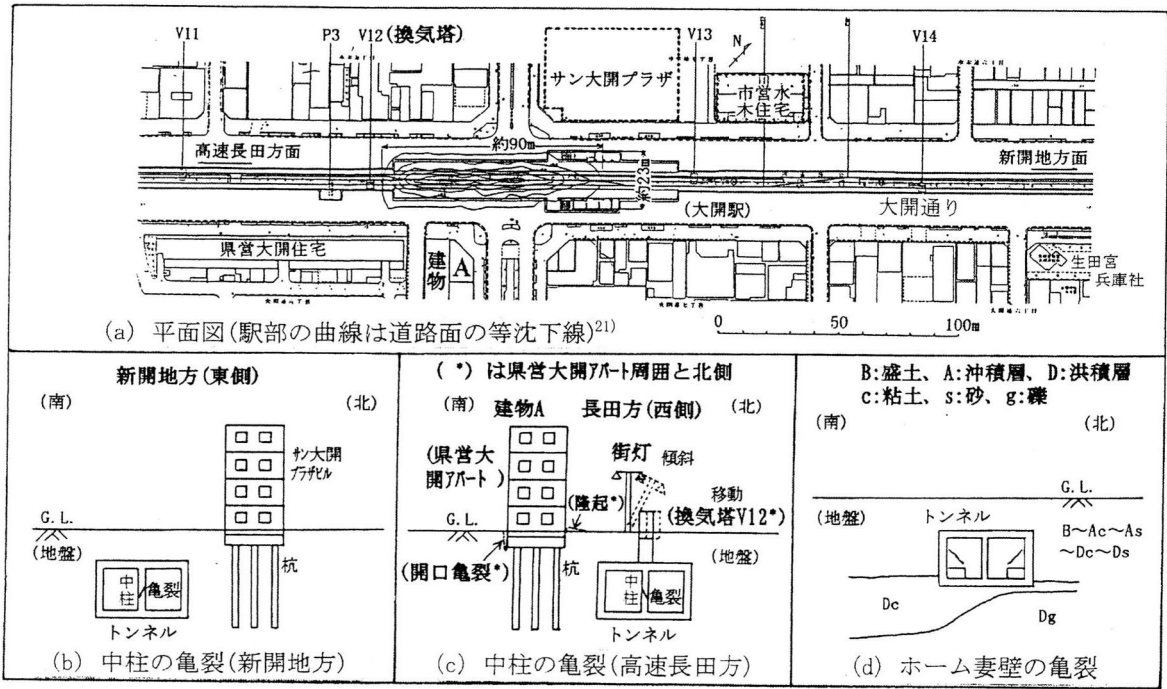
図 13 大開駅の変形模式図と地盤<sup>20)</sup>

大開駅の構内の RC 中柱に地震で生じた斜め亀裂は駅の東側では北上から南側に下がり、西側では南上から北側に下がり、亀裂から上の柱は南側や北側に沈下している。図 13<sup>20)</sup>に示すように、ここの地上の東側の北側には規模の大きいサン大開プラザがあり、西側の南側に建物 A (5 階建) があり、さらに終点寄りの南側に県営大開住宅 (5 階建て) がある。地盤は図 13 (d) に示すように砂質土層の下に軟弱粘性土層がある上下逆転型地盤であるが、砂質土層の下の粘性土層の厚さが一定でなく、北側が薄くて南側が厚い

異種支持地盤状態になっている。このように上記の亀裂や沈下等の変形状態と建物の存在状態が対応しており、この付近の地震時の地盤の動き方が駅の東西両側で異なり、地盤が建物の無い方から駅構造物の方に動いたこと、即ち駅の西側では地盤が南側に動き、駅の東側では北側に動いたことが推定される。さらに脇にある基礎のしっかりした建物が不動点の機能を発揮したため地盤の砂質土層がトンネルに強い偏土圧を与えて、直いっそう酷い被害を発生させたこと等が推定される<sup>2)8)20)</sup>。

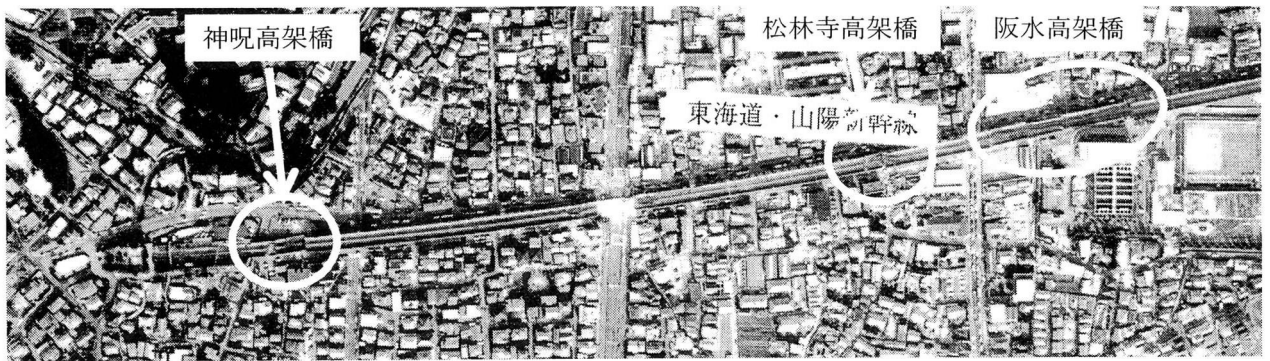
図 14 阪水高架橋と松林寺高架橋と神呪高架橋(文献 22)に追加)<sup>9)</sup>

この地震で新幹線第 1 野間高架橋で落橋が発生したが、被害程度が大きい箇所(南側)にコンクリート製マンション建物がある。また、図 14 (文献 22) に追加<sup>9)</sup>に示すように阪水高架橋や松林寺高架橋、神呪高架橋では桁が橋軸直角方向に移動したが、脇の鉄筋コンクリート製建物と反対側に移動しており、これらの被害に脇にある建物が影響し被害の程度が大きく生じたことが推定される<sup>4)5)9)23)</sup>。

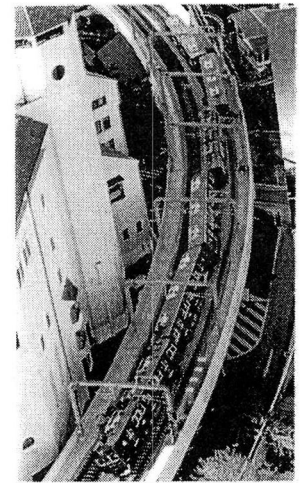
図 15 宝塚大劇場脇の阪急高架橋<sup>24)</sup>

塚大劇場 (1993 年竣工) は武庫川左岸にあつて、この地震で各種被害を受けたが、その北東脇を走る阪急線においてラーメン式高架橋に接する桁式高架橋の桁が、地震で大劇場と反対側の北東側に移動し、上り電車が劇場側に脱線している (図 15<sup>24)</sup>)。ここの橋脚基礎が大劇場建物のない方 (北東側) の地盤から強く押されたことと、同建物基礎がしっかりしていて地盤の不動点を強めたことが、桁の移動に大きく影響したことが

推定される<sup>2)25)</sup>。

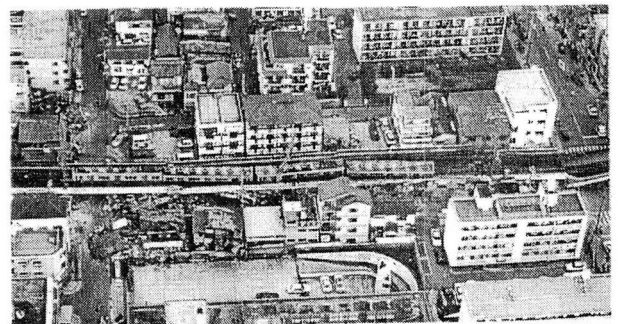
図 16 大石東日本町付近高架橋<sup>7)</sup>

図 16<sup>7)</sup>に示すように、この地震で阪神大石東町付近高架橋の桁と橋脚が崩壊して南側に移動や傾斜している。図 16 から分かるように、北側に比較的大きい建物があるところで被害低<sup>2)</sup>が大きく、南北両脇にある比較的大きい建物に挟まれた高架橋の部分では被害程度が極めて小さい。

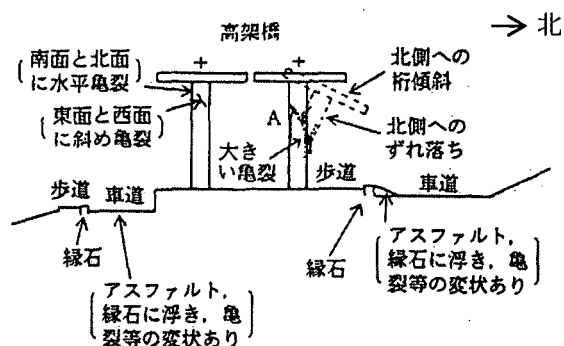
図 17 六甲山麓南斜面での高架橋被害<sup>8)</sup>

三宮駅付近の六甲山麓南斜面で 2 つ並んだ高架橋の被害が図 17<sup>8)</sup>のようにみられた。北側の高架橋の被害が酷くて南側の高架橋の被害が軽微で、前者の橋脚の斜め亀裂が北下がりで生じている。この変形状態より地盤が北側から南側に動き、南側橋脚が地盤の動きを止める機能を発揮したため北側高架橋が酷く被害を受けたことが推定される<sup>8)</sup>。
