## 地震による建物被害への近接構造物と地盤の影響の考察

那須 誠<sup>1</sup>・水出 有紀<sup>2</sup>

### 1. はじめに

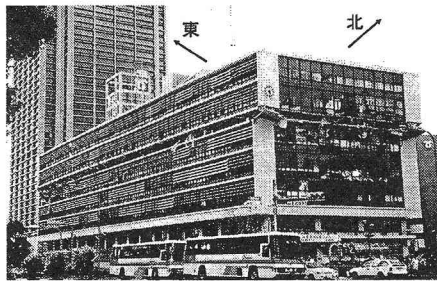
図-1 被害写真(北東角)<sup>2)</sup>

神戸市役所2号館は、図-1と図-2の被害写真のように6階部分が層崩壊して、さらにその上層階が北側に約1.5m、東側図の→印方向に少し残留変位を生じた。この建物には表-1に示したように、5階から6階にかけて剛性変化点があるため、地震時

にこの6階部分で層崩壊を生じたと考えられる。そのとき地階や基礎が図中の⇨印方向に地盤から力を受けたことが考えられる。

| 建物名 | 層崩壊階 | 主な特徴 |
|---|---|---|
| 1)神戸市役所<br>2号館 <sup>1)2)3)</sup> | 6階 | ・5階～6階にかけて剛性変化点あり。<br>(・耐震壁のRC壁厚が5階以下20～50cm, 6階以上が12～18cm・柱断面が3～5階850mm×850mm, 6～7階650mm×650mm・5階途中までSRC造, それ以上がRC造。)<br>・地盤は南側に傾斜し, 建物北端と南端で高低差約60cmあり(*)。・東側の自然堤防と西側の盛土地の境界部が建物の長軸方向と斜めに交わっている(*) <sup>1)</sup> 。・盛土地では砂礫層の下に軟弱粘性土層が含まれる <sup>1)5)</sup> 。・層崩壊した6階の上層階が北側に約1.5m, 東側に少し移動。・8階部分にある1号館との渡り廊下が落下。・盛土地は自然堤防より約2m低い。・直接地業べた基礎。・B1F+8F。 |

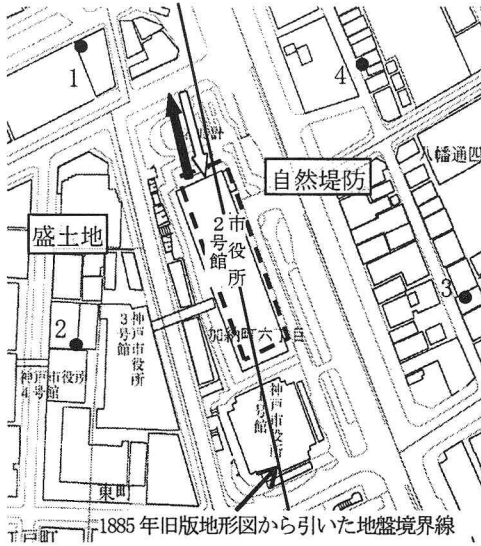
図-2 地形図と土質柱状図調査位置 (文献5) に追加  
1885年旧版地形図から引いた地盤境界線  
・, ⇨, - - -: 図-7 参照, 以下同じ  
No.1~4: 土質柱状図調査位置

また、図-2の地形図（図-27までの地形図は地震後のもの）に示すように、神戸市役所2号館の北側には花時計や道路など大きな建物のない地盤があり、南側には超高層建物の神戸市役所1号館がある。また1885年旧版地形図<sup>4)</sup>で地震発生当時の神戸市役所2号館の位置を見ると、自然堤防と盛土地の境界部分が、建物の長軸方向と斜めに交わっている。図-2にこの境界線を示し、自然堤防および盛土地にあたる土質柱状図（調査位置は図-2参照）を図-3に示した。これをみると盛土地にあたるNo.1地点およびNo.2地点は深度が深くなってもN値があまり増加しておらず、N値の極小値（N値10未満）が存在している。さらに砂層や砂礫層の間に粘土層やシルトなどの軟弱粘性土層が含まれていることがわかる。これに比べて自然堤防上にあるNo.3地点およびNo.4地点は深度が深くなるにつれてN値は増加しており、N値の極小値は存在していない。さらに砂層や砂礫層の間に軟弱粘性土層も含まれていない。

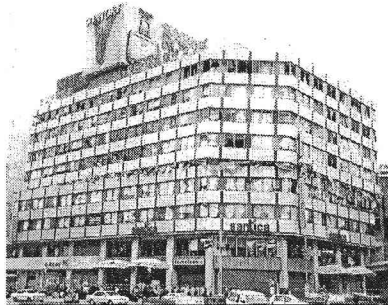
図-4 被害写真(南東角)<sup>3)</sup>

神戸交通センタービルは、図-4の被害写真のように5階部分が層崩壊して、さらにその上層階が上空からみて右回りに振られながら、北東方向に約70cmの残留変位を生じた。この建物には表-1に示したように南北方向壁では2階から3階にかけて、東西方向壁では4階から5階にかけて剛性変化点があるため、地震時にこの5階部分で層崩壊を生じたと考えられる。

| 建物名 | 層崩壊階 | 主な特徴 |
|---|---|---|
| 2)神戸交通<br>センタービル <sup>2)3)</sup> | 5階 | ・2階から3階(南北方向壁), 4階から5階(東西方向壁)にかけて剛性変化点あり。<br>(・耐震壁のRC壁厚が東西方向壁で4階以下30～40cm, 5階以上15～18cm, 南北方向壁で2階以下40～50cm, 3階以上15～18cm・4階以下南北方向のみラース形式で, 他はタイプレート形式。)<br>・コア部が東に偏っている。・地盤の砂礫層の下の深度約10mに軟弱粘性土層が含まれる <sup>5)</sup> 。・建物北側に自然堤防あり(*)。・6階以上の上層階が上空からみて右回りに振られながら, 北東方向に約70cmずれた。・南北方向では水平, 東西方向では斜めのひび割れが多くみられた。・地下1階で損傷はみられなかった。・直接基礎。・B1F+9F。 |

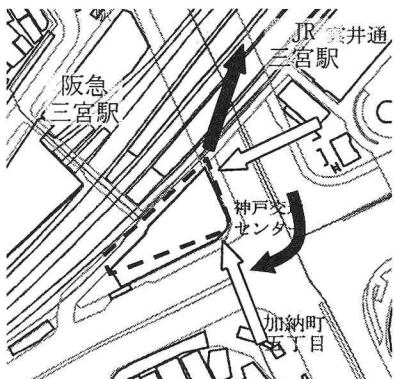
図-5 地形図 (文献5) に追加

この建物は図-5の地形図に示すように、北側を線路（JR神戸線）の高架橋が通っており、南側お

よび東側には大きな道路が通っている。また建物の地盤の土質柱状図をみると, 深度約10mに軟弱粘性土層が含まれており, N値も10付近になっている。

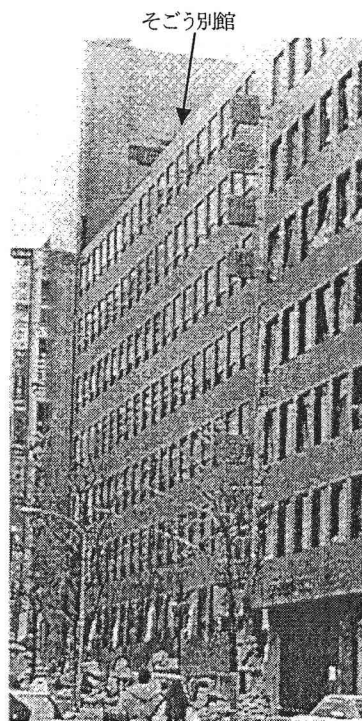
図-6 被害写真(西面)<sup>3)</sup>

| 建物名 | 層崩壊階 | 主な特徴 |
|---|---|---|
| 3)そごう別館 <sup>3)</sup> | 1階 | ・地盤は旧田圃(*)で南側に傾斜し, 建物北端と南端で高低差約90cmあり。・旧田圃部分の常時微動のピーク値が大きい <sup>6)</sup> 。・べた基礎。・B3F+9F。 |

そごう別館は, 図-6の被害写真のように1階部分で層崩壊した。

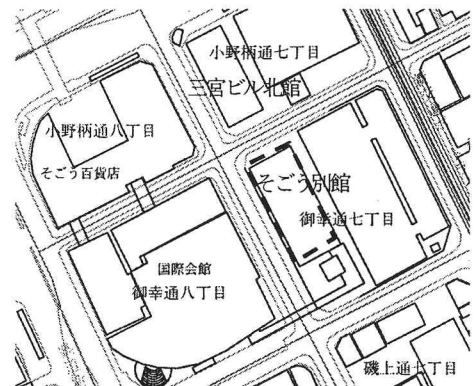
図-7 地形図 (文献5) に追加

この建物は図-7の地形図に示すように, 北側に層崩壊被害を受けた三宮ビル北館, 北西には大きな被害を受けたそごう百貨店, 西側には層崩壊被害を

受けた国際会館がある。また1885年旧版地形図で地震発生当時のそごう別館の位置を調べると, 旧田圃部分に建物があることがわかる。

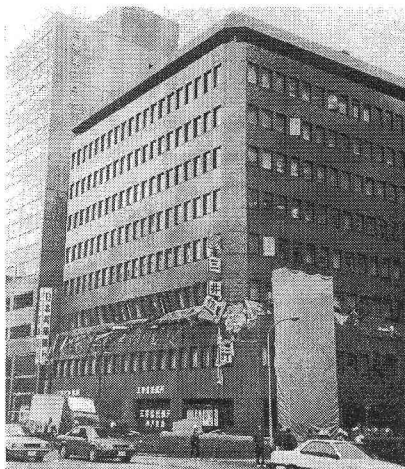
図-8 被害写真（北東角）<sup>7)</sup>

| 建物名 | 層崩壊階 | 主な特徴 |
|---|---|---|
| 4)三宮ビル<br>北館 <sup>3)</sup> | 3階 | ・平面偏心あり・旧田圃部分と旧建物部分を跨ぐ(*)。・地盤は南側に傾斜し, 建物北端と南端で地盤に高低差約1m(*)あり。・旧田圃部分での常時微動のピーク値が大きい <sup>6)</sup> 。・東側の耐震壁が外側に膨らんで破壊。・4階以上はやや振れた状態になっていた。・直接基礎。・B2F+10F。 |

三宮ビル北館は, 図-8の被害写真のように3階部分が層崩壊して, さらにその上層階が上空からみて右回りに振られていることがわかる。表-1に示したように, この建物の東側の耐震壁が全長に渡って膨らんで破壊している。この建物には東側にのみ

耐震壁が配置されている他、建物北側を大きな道路が通っている。

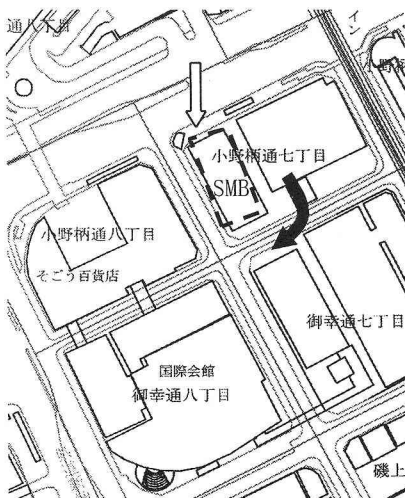
SMB：三宮ビル北館  
図-9 地形図（文献 5）に追加

この建物は図-9 の地形図に示すように、建物東

側には、同じく層崩壊被害を生じた日本生命三宮ビルがある他、建物西側にそごう百貨店、南側に国際会館、南東側にそごう別館など、周囲には層崩壊被

害を生じた建物が集まっている。建物北側には大きな道路が通っている。また 1885 年旧版地形図で地震発生当時の三宮ビル北館の位置を調べると、旧田圃と旧建物部分を跨いでいて、特に旧建物部分にあたるのは三宮ビル北館の東側部分になっていることがわかる。

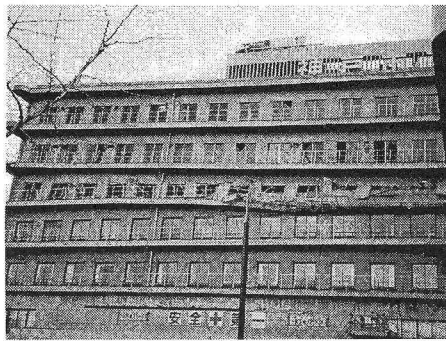
図-10 被害写真（北西面）<sup>9)</sup>

| 建物名 | 層崩壊階 | 主な特徴 |
|---|---|---|
| 5)神戸市立<br>西市民病院<br>本館 <sup>3)</sup> | 5階 | ・1977年に6階以上を増築, 地震発生当時耐震補強工事中(1階から4階までの工事は終了し, 4階以下の剛性が大きい)。・地盤には砂礫層の下に軟弱粘性土層が含まれる <sup>5)</sup> 。・建物西側の約2/3が層崩壊。・1～4, 6階の中央柱がせん断破壊。・層崩壊した部分がほぼ南に変位。・杭基礎。・B1F+8F。 |

神戸市立西市民病院本館は、図-10 の被害写真のように 5 階部分のうち、建物西側の約 3 分の 2 が層崩壊して、さらにその上層階が南側に残留変位を生じた。この建物は表-1 に示すように 6 階以上を増築しており、地震発生当時は耐震補強工事中で、1 階から 4 階までの工事のみ終了しているなど、5 階から 6 階にかけて剛性変化点があったため、地震によって 5 階部分が層崩壊したと考えられる。

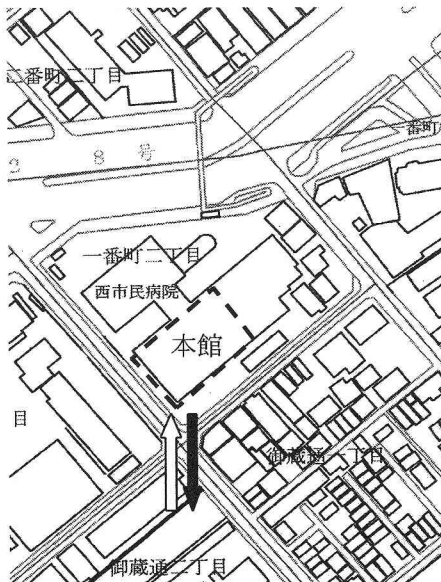
図-11 地形図（文献 5）に追加

この建物は図-11 の地形図に示すように、建物北側に比較的新しい神戸市立西市民病院北館があり、建物南側には道路や住宅など、大きな建物のない地盤となっている。さらにこの建物の地盤の土質柱状

図<sup>5)</sup>をみると、砂礫層の下に軟弱粘性土層が含まれており、特に深度 20m 付近までの N 値は、深度が深くなってもあまり増加しておらず、N 値が 10 未満となるような極小値も存在する。

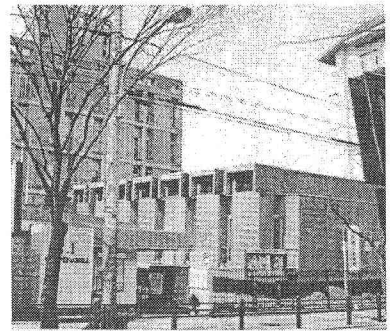
図-12 被害写真（南東面）<sup>3)</sup>

| 建物名 | 層崩壊階 | 主な特徴 |
|---|---|---|
| 6)西宮商工<br>会議所 <sup>3)</sup> | 1階 | ・1階がRC造, 2階がRC造。・西側で1400～1600mm, 東側で2300～2500mm落階。・べた基礎。・2F。・旧田圃(*)。 |

西宮商工会議所は、図-12 の被害写真のように 2 階建てのうち 1 階のピロティ部分が層崩壊した。このとき、表-1 に示したように西側で 1400～1600mm、東側で 2300mm～2500mm 落階した。このことから、東側に少し残留変位を生じていると推定される。

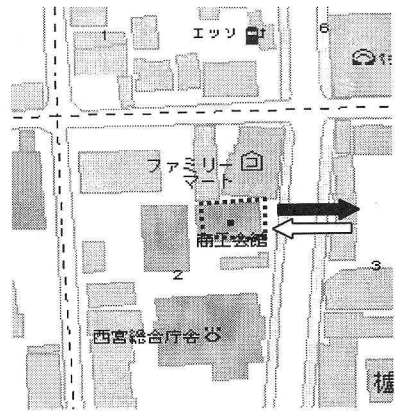
図-13 地形図（文献 5）に追加

この建物は図-13 の地形図に示すように、北側および西側、南側に比較的大きな建物があり、東側にはやや広い道路が通っている。また 1885 年旧版地形図で地震発生当時の西宮商工会議所の推定位置を調べると、旧田圃部分にあたることをわかる。

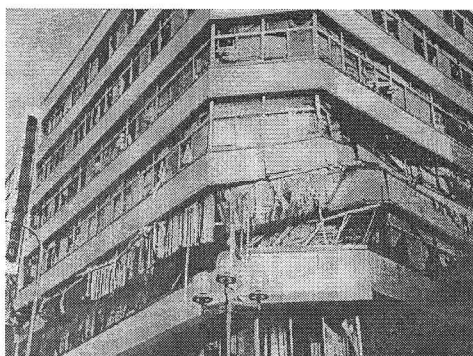
図-14 被害写真（南西角）<sup>3)</sup>

| 建物名 | 層崩壊階 | 主な特徴 |
|---|---|---|
| 7)三菱信託<br>ビル <sup>2)3)</sup> | 4階 | ・平面形状がひし形。・平面偏心あり。・建物直下の地盤には砂礫層の下に軟弱粘性土層が含まれる <sup>5)</sup> 。・北東角にコア部あり。・5階床が4階床に対して南東角で約数十cm水平に西にずれた。・層崩壊した上層階の床が南西方向に傾斜(屋上では南と西にそれぞれ約4度の傾斜)。・B2F+8F。 |

三菱信託ビルは、図-14 の被害写真のように 4 階部分が層崩壊し、さらにその上層階が南東角で数十

cm の残留変位を生じた他、層崩壊した階の上層階が南側および西側に約  $4^\circ$  ずつ傾斜が残留した。

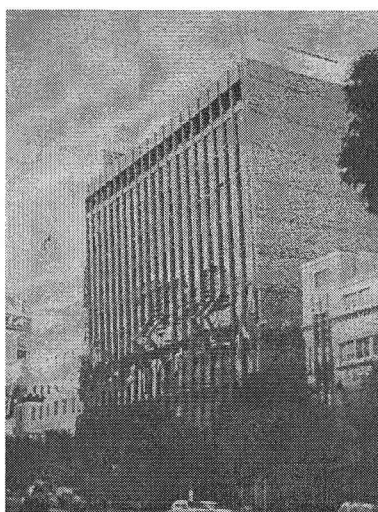
図-16 被害写真（西面）<sup>3)</sup>

| 建物名 | 層崩壊階 | 主な特徴 |
|---|---|---|
| 8)明治生命<br>ビル <sup>2)3)</sup> | 5階 | ・平面形状が凸型。・建物西側の地盤には砂礫層の下に軟弱粘性土層が含まれる <sup>5)</sup> 。・自然堤防の北西端部の旧生田川河道上の盛土地にこの建物あり(*)。・層崩壊した上層階が西に約5度傾いた(建物最上部の倒れ寸法約2.2m)。・5階東端の耐震壁は落階に至らなかった。・層崩壊した5階以外には, 6階の被害が大きかった。・4階以下の被害は少なく, 特に地階はほぼ無被害だった。・直接基礎。・B3F+12F。 |

明治生命ビルは、図-16 の被害写真のように 5 階

部分が層崩壊して、さらにその上層階が西に約  $5^\circ$  傾いて、建物最上部において倒れ寸法約 2.2m の残留変位を生じた。また、建物 5 階東端の耐震壁は落階に至らなかった。

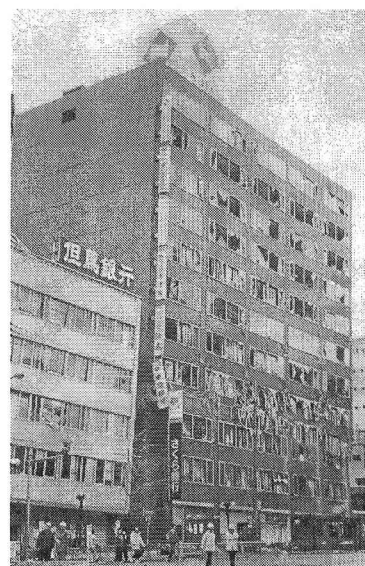
図-18 被害写真（東面）<sup>3)</sup>

| 建物名 | 層崩壊階 | 主な特徴 |
|---|---|---|
| 9)日本生命<br>三宮ビル <sup>2)3)</sup> | 4階 | ・地盤は南側に傾斜し, 建物北端と南端で高低差約60cmあり, 南端が低い。・砂礫層の下の地盤の深度約10mに軟弱粘性土層が含まれる <sup>5)</sup> 。・B1F+12F。 |

日本生命三宮ビルは、図-18 の被害写真のように 4 階部分が層崩壊して、さらにその上層階が上空からみて右回りに振れていることがわかる。

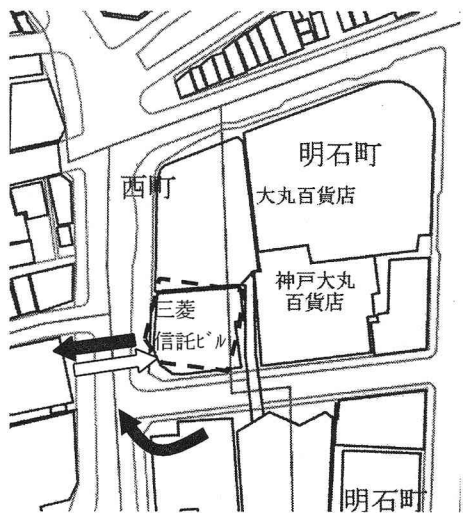
図-15 地形図（文献 5）に追加

この建物は図-15 の地形図に示すように、北側から東側にかけて大きな建物があり、西側および南側には道路が通っている。さらにこの建物の地盤の土質柱状図をみると、砂礫層の下に軟弱粘性土層が含まれており、N 値も深度が深くなってもあまり増加していない。しかし建物南西の道路脇の土質柱状図<sup>5)</sup>をみると、砂礫層の下に軟弱粘性土層は含まれておらず、N 値も深度が深くなるにつれて増加していることがわかる。1885 年旧版地形図で地震発生当時の三菱信託ビルの位置を調べると、この建物がある場所は旧外国人居留地で、当時も建物があった場所であることがわかる。また西側および南側を通る道路の位置には 1885 年当時も道路が通っていたことがわかる。

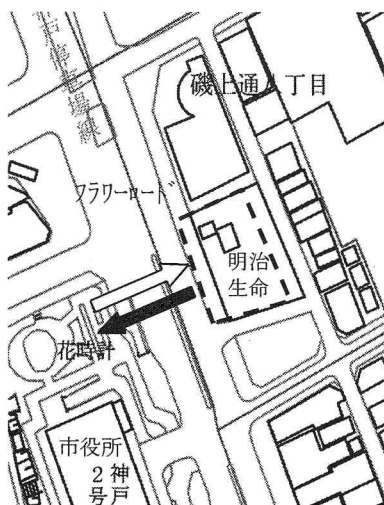
図-17 地形図（文献 5）に追加

この建物は図-17 の地形図に示すように同じく層崩壊被害を受けた神戸市役所 2 号館の近くにある。建物西側に大きな道路（フラワーロード）があるが、1885 年旧版地形図から、ここは自然堤防の北端部の旧生田川河道であることがわかる。また土質柱状図<sup>5)</sup>をみると、建物西側の旧生田川河道（現フラワーロード）部分の地盤には、深度 40m を超えた部分にも砂礫層の下に軟弱粘性土層が含まれており、N 値もあまり増加していないことがわかる。

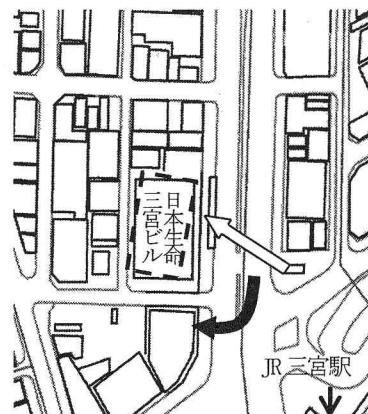
図-19 地形図（文献 5）に追加

この建物は図-19 の地形図に示すように、西側を

大きな道路が通っている。また土質柱状図<sup>5)</sup>をみると、建物の地盤には深度約 15m のところに軟弱粘性土層が含まれており、N 値もあまり増加していない。1885 年旧版地形図で地震発生当時の日本生命三宮ビルの位置を調べると、建物東側を通っている大きな道路は旧生田川河道であることがわかる。

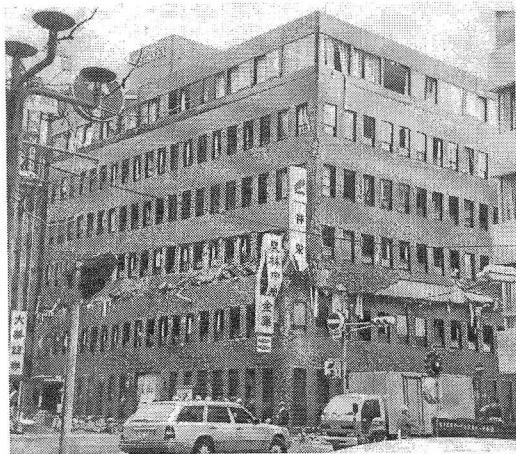
図-20 被害写真（西面）<sup>3)</sup>

| 建物名 | 層崩壊階 | 主な特徴 |
|---|---|---|
| 10)神栄ビル <sup>3)</sup> | 3階 | ・建物西の地盤に砂層の下に軟弱粘性土層が含まれる <sup>5)</sup> 。・B1F+7F。 |

神栄ビルは、図-20 の被害写真のように 3 階部分が層崩壊し、さらにその上層階が西側に残留変位を生じていることがわかる。

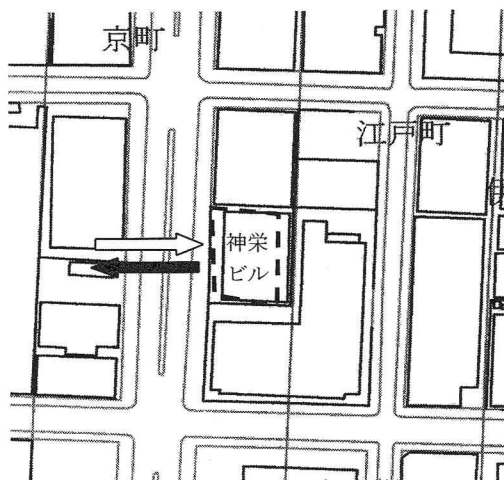
図-21 地形図（文献 5）に追加

この建物は図-21 の地形図に示すように、北側および東側を比較的大きな建物に囲まれている他、西側に道路とポータライナー（高架橋）が通っている。1885 年旧版地形図で地震発生当時の神栄ビルの位置を調べると、この建物がある場所は旧外国人居留地（盛土地）となっており、1885 年当時も建物があったこと、また西側を通る道路の位置にはこの当時にやや大きい道路が通っていたことがわかる。

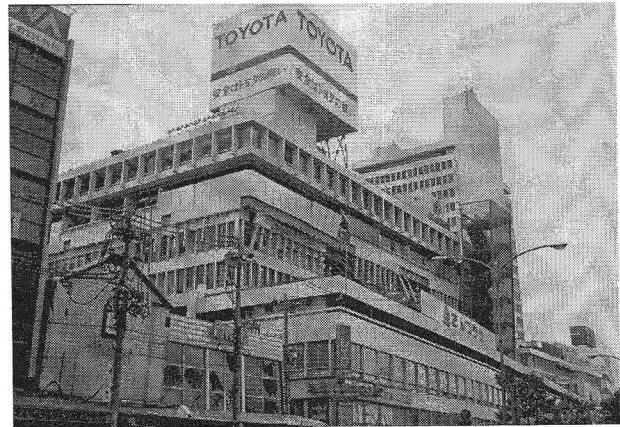
図-22 被害写真（北面）<sup>7)</sup>

| 建物名 | 層崩壊階 | 主な特徴 |
|---|---|---|
| 11)さんぽラサ<br>ビル <sup>2)3)</sup> | 8階 | ・地盤には建物の北端と南端で高低差約1mあり(*)。・地盤の常時微動のピーク値が大きい <sup>6)</sup> 。・直接基礎。・B2F+10F。 |

さんプラザビルは、図-22 の被害写真のように 8 階部分が層崩壊し、さらにその上層階が北側に残留変位を生じていることがわかる。

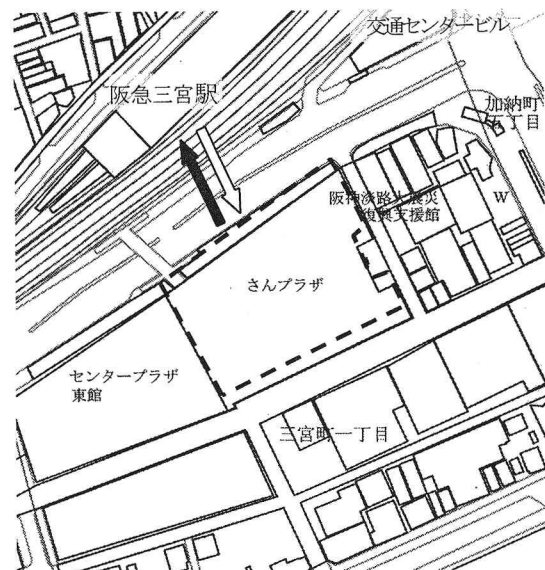
図-23 地形図（文献 5）に追加

この建物は図-23 の地形図に示すように北側に JR 神戸線の手前に大きな道路が通っており、南側には北側に比べて小さい道路と建物がある。

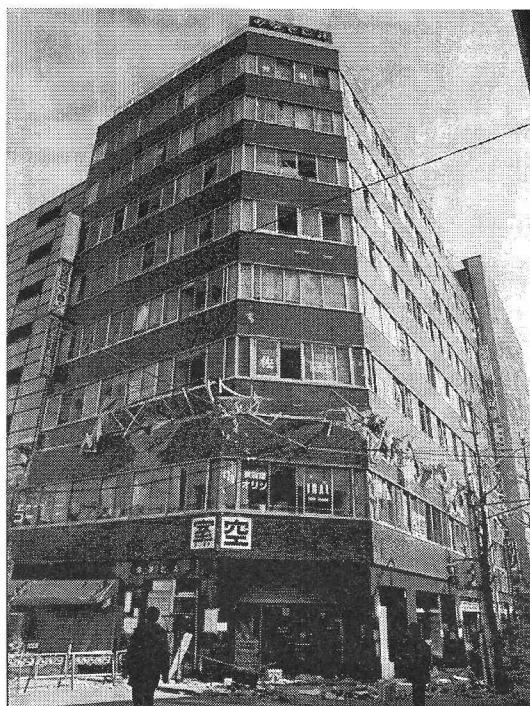
図-24 被害写真（北西角）<sup>7)</sup>

| 建物名 | 層崩壊階 | 主な特徴 |
|---|---|---|
| 12)御幸ビル <sup>3)</sup> | 3階 | ・旧田圃(*)。・建物北端と南端で地盤に高低差約65cmあり(*)。 |

御幸ビルは、図-24 の被害写真のように 3 階部分が層崩壊し、さらにその上層階が北西方向に残留変位を生じていることがわかる。

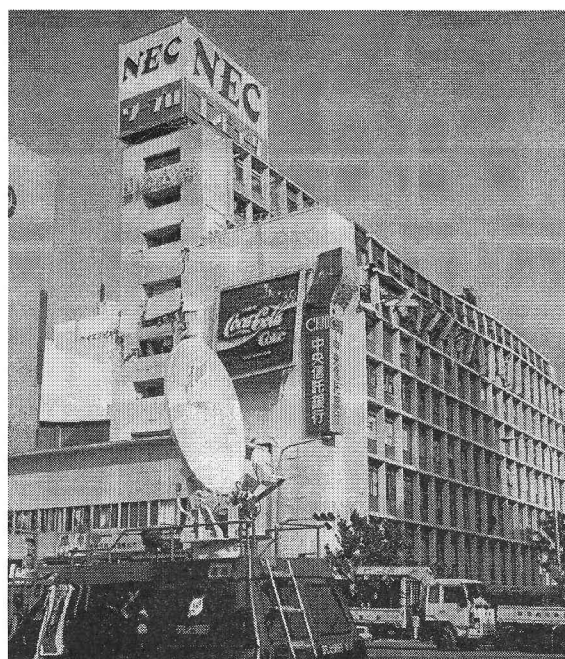
図-26 被害写真（南角）<sup>7)</sup>

| 建物名 | 層崩壊階 | 主な特徴 |
|---|---|---|
| 13)国際会館 | 7階 | ・層崩壊した上層階が上空からみて左回りに振れた。やや南西に傾いている。 |

国際会館は、図-26 の被害写真のように 7 階部分で層崩壊し、さらにその上層階が上空からみて左回りに振れており、南西方向に残留変位を生じている。

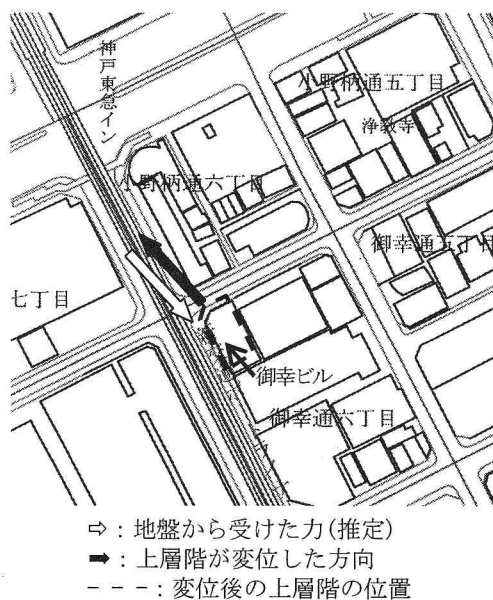
図-25 地形図（文献 5）に追加

この建物は図-25 の地形図に示すように建物の東側および南側を比較的大きな建物に囲まれており、北側および西側に道路が通っている。1885 年旧版地形図で地震発生当時の御幸ビルの位置を調べると、旧田圃部分にあたることをわかる。

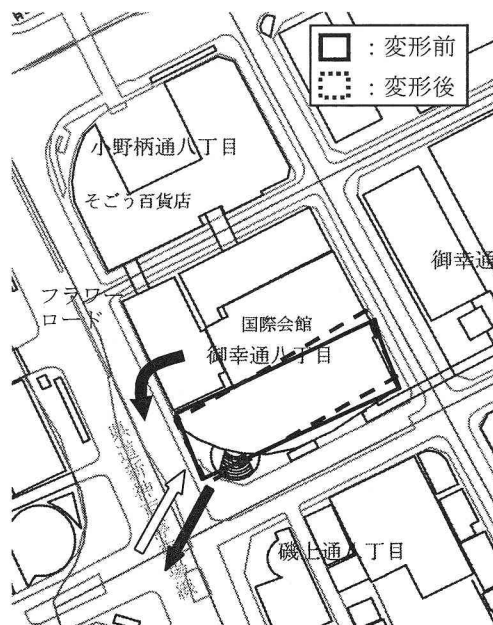
図-27 地形図（文献 5）に追加

この建物は図-27 の地形図に示すように建物北側から西側にかけて、地震によって被害を受けたそごう百貨店など大きな建物に囲まれている。さらに西側には大きな道路（フラワーロード）が通っている。1885 年旧版地形図をみると、地震発生当時の国際会館の部分は旧田圃部分にあたり、さらに西側を通っている大きな道路（フラワーロード）は旧生田川河道であることがわかる。

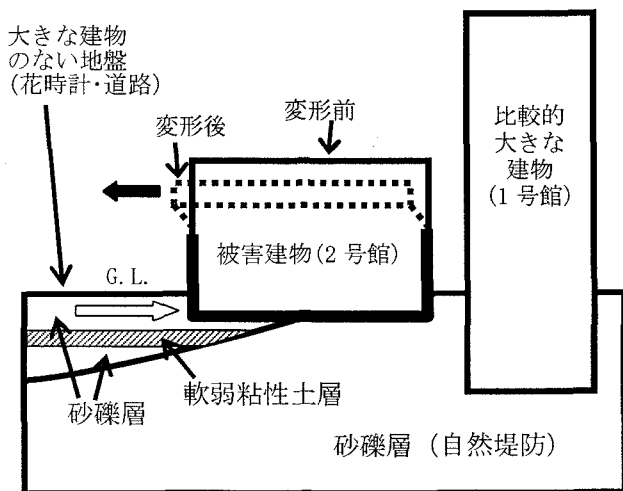
⇒ : 地盤から受けた力 (推定)  
➡ : 上層階が動いた方向  
図-28 被害機構の推定図 (その 1)  
(例: 神戸市役所 2 号館)

以上で述べた被害事例について、建物の変位に影響を与えたと推定される近接構造物および地盤について、表-2 にまとめた。被害事例(1)～(13)をみると、どの建物も旧田圃や盛土地など、軟弱な粘性土層や腐植土層を挟む地盤（以下軟弱地盤という）上にあるかまたは同軟弱地盤上と硬い地盤上に跨っているという特徴がある。また例として図-28 に神戸市役所 2 号館、図-29 に神戸市立西市民病院本館の被害機構の推定図を示した。即ち、大きな建物のない地盤（道路など）から建物地階部分や基礎等が⇒印方向に力（偏土圧）を受けて、その反作用で➡印

方向に層崩壊した階の上層階が残留変位または傾斜したか、あるいは被害建物周辺にある比較的大きな建物が被害建物の基礎地盤の動きを止める作用を強めたために、その反作用で層崩壊した階の上層階が残留変位または傾斜するという被害が生じたと推定される<sup>8)</sup>。以上をまとめると、これまでに述べてきたいずれの建物被害も、基礎が地盤から大きい偏土圧のような力を受けて発生したことが推定される。
