## 三陸南地震(2003)によるコンクリート構造物の被害分析

コンクリート委員会三陸南地震被害分析小委員会

本稿は、コンクリートライブラリーに掲載されている内容のうち、三陸南地震により被災した東北新幹線ラーメン高架橋の被害概要と、その被害分析結果を要約したものである。東北新幹線ラーメン高架橋を対象としたより詳細な被害分析結果や、2003年十勝沖地震についての検討結果などはコンクリートライブラリーを参照されたい。

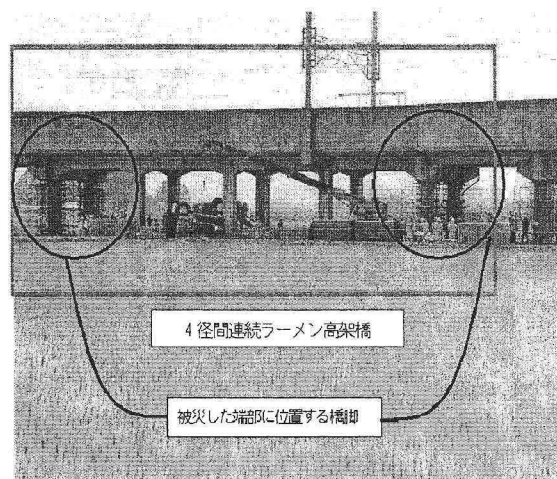
写真-1 被害の特徴

今回被害を受けた東北新幹線ラーメン高架橋のうち、比較的大きな損傷を受けた主な高架橋は表ー1 に示す 5 箇所である(高架橋は全て 1 層ラーメン)。最も南に位置する第3 愛宕高架橋から最も北に位置する第3 日詰高架橋までの距離は約 50km であり、被害を受けた高架橋は、震央から約 50～100km 離れた位置の狭い範囲に集中している。これらの高架橋は、写真ー1 に示されるように、高架橋の端部に位置する柱に比較的大きな損傷が生じている点が特徴である。なお、被害を受けた高架橋がある岩手県内は、緊急耐震補強対策(関東運輸局：平成 7 年 8 月 3 日【関鉄技一第 128 号】「鉄道施設耐震構造検討委員会の提言に基づく鉄道構造物の耐震性能に係る当面の措置について」)の対象線区から外れており、宮城県沖地震(1978 年 6 月)以前に設計された高架橋であるため、現在の基準よりもせん断補強鉄筋量の少ない構造となっていた。

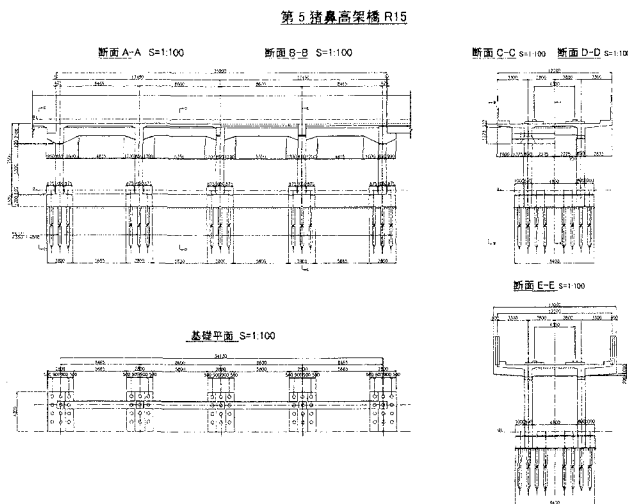
図ー1 第5猪鼻BL一般図(R15)

比較的大きい損傷を受けた柱は、ラーメン高架橋の端部(桁受部)に位置している。高架橋は全長 35m の 4 径間連続 1 層ラーメン構造である。各高架橋間には、スパン約 10m の RC 単純桁が架かっている。一例として、第5猪鼻 BL の一般図(R15 高架橋)を図ー1 に示す。基礎形式は、第3 愛宕 BL と第2 中野 BL が直接基礎であり、第5

猪鼻 BL、第2 日詰 BL、および第3 日詰 BL は杭基礎(RC 杭(φ350))である。杭長は、8m～10m であり、全ての杭の配列は図ー1 に示されるように、線路方向 3 列×線路直角方向 8 列である。

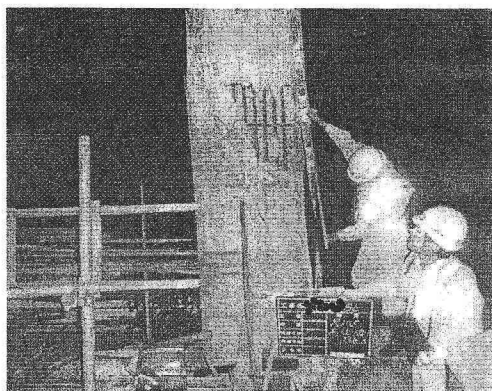
写真-2 R1 高架橋被害状況(盛岡方)

R1, R2 高架橋の被害状況を写真-2と写真-3に示す。

これらの写真に示されるように、第3愛宕高架橋では、せん断により柱に斜めひび割れが発生し、端部に位置する柱のかぶりコンクリートの一部が剥落している。写真-2や写真-3など、比較的大きな損傷を受けた柱は、どれも端部に位置する柱である。また、中間位置にある柱にも、写真-4に示されるように、幅数mm程度のひび割れが生じていた。せん断ひび割れが発生しているのは、柱4側面のうち線路直角方向に平行な面であり、地震時にはこの方向への応答が卓越したと推定される。また、何れの高架橋の柱にも、曲げひび割れなどは確認されず、曲げのみによる損傷はほとんど生じていないと判断された。

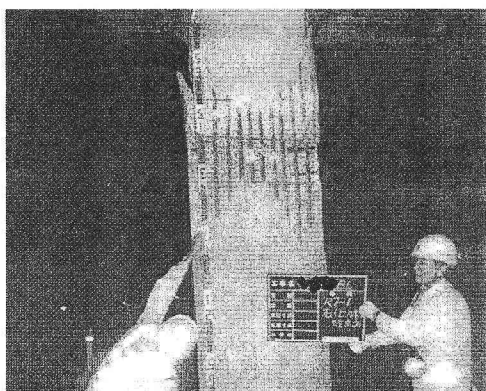
写真-3 R2 高架橋被害状況(盛岡方)

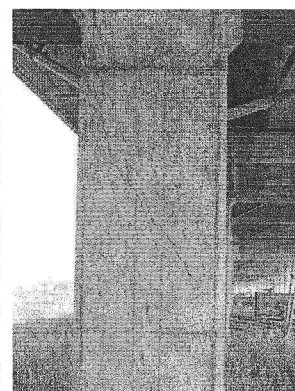
写真-4 中間位置にある柱

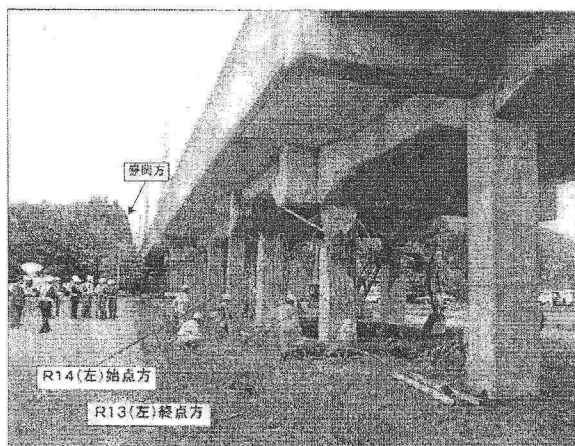
写真-5 R13, R14 高架橋被害状況

R13~R15 高架橋の被害状況を写真-5と写真-6に示す。また、特に損傷の激しかったR13 高架橋柱の被害状況の拡大写真を、写真-7と写真-8に示す。写真-7では、一部ではあるが帯鉄筋に囲まれたコアコンクリートの破砕が確認される。また、写真-8では、帯鉄筋の端部位置が断面外側へはらみ出している様子が観察される。

これらの写真に示されるように、この高架橋でも、比較的大きな損傷が生じたのは端部に位置する柱である。中間位置にある柱には、せん断ひび割れが生じていたが、かぶりコンクリートの剥落などは確認されない。

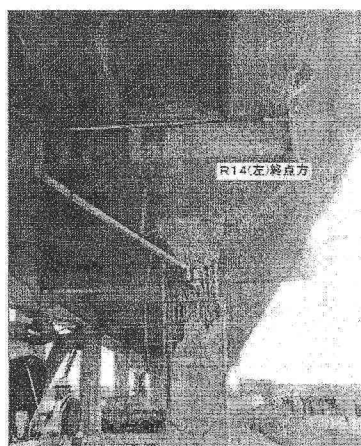
写真-6 R14 高架橋被害状況

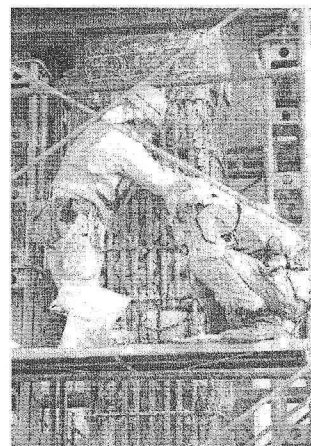
写真-7 被害を受けた柱(補修作業中)

※写真-7および写真-8は、補修のためかぶりコンクリートがはつり落とされている。

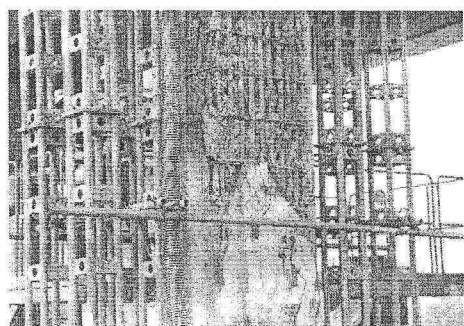
写真-8 軸方向鉄筋と帯鉄筋の錆

軸方向鉄筋や帯鉄筋の錆び(写真-8)や剥落したかぶりコンクリートの一部がモルタルであったことと、橋脚

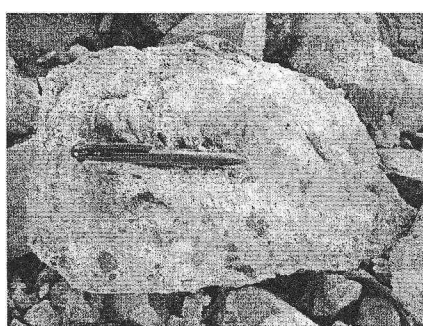
写真-9 剥落コンクリート塊の状況

の被害程度との関係を考察した。第5猪鼻BLは、被害を受けた橋脚全体を通じて、かぶりコンクリートの剥落と鉄筋露出の損傷程度が最も激しかった。剥落したかぶりコンクリートの破壊面の状況を写真-9に示す。目視調査の範囲ではあるが、破壊面を見ても、施工されたコンクリートは健全であり、損傷を助長するような脆弱化の痕跡は特に認められない。同高架橋のうち、一部の橋脚について、モルタルを使用したかぶりコンクリートの剥落塊を写真-10に示す。何らかの理由で、かぶりコンクリートをモルタルにて断面修復したと推定されるが、その補修時期や理由については不明である。この橋脚については、かぶりが剥落した後に軸方向鉄筋や帯鉄筋に腐食が認められたが、剥落塊においても、錆びの痕跡が認められる。

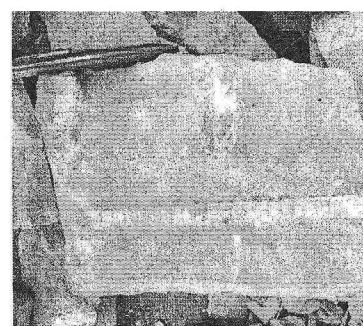
写真-10 断面修復部の剥落塊状況

目視調査の範囲ではあるが、破壊面や剥落片を見ても、施工された修復モルタルそのものは健全であるが、断面修復部の打継目から雨水などが浸透したことにより鉄筋腐食に繋がったものと推定される。いずれにせよ、鉄筋腐食にともなって生じたようなひび割れの発生は認められず、今回の震災による損傷を助長するような脆弱化が既に生じていたような痕跡は特に認められない。

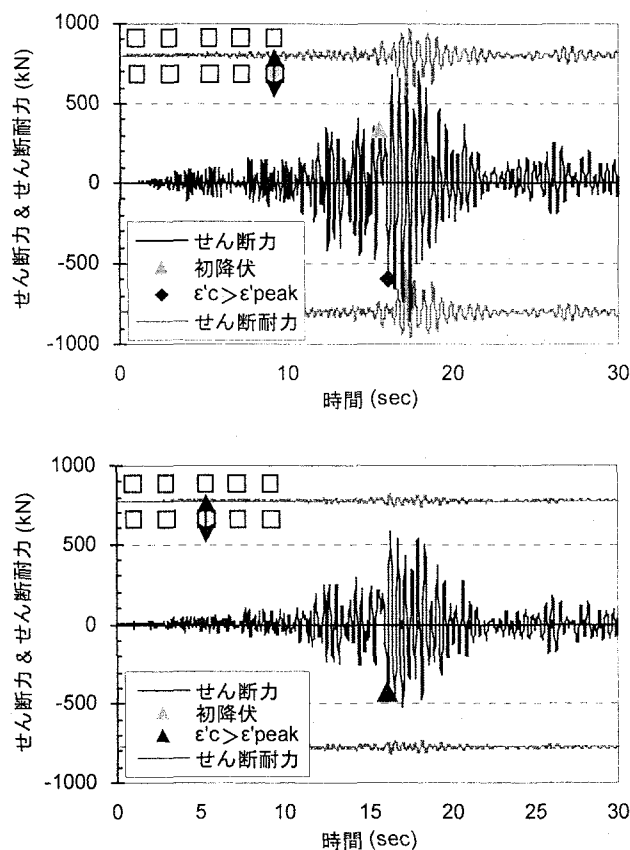
図-3 第3愛宕R2柱中央部のせん断力応答図  
(上段：端部，下段：中間部)

図-3には、動的解析結果の一例として、第3愛宕R2高架橋(橋軸直角方向)の端部および中間部における柱中央部のせん断力応答図を示した。図中には、軸方向鉄筋の降伏点( $\epsilon_s > \epsilon_{sy}$ )とかぶりコンクリートにおいて圧縮ひずみが圧縮強度時のひずみを超えた点( $\epsilon_c' > \epsilon'_{peak} = 0.002$ )を示している。表-7には、第3愛宕高架橋を対象とした解析結果の一覧を示した。

せん断力の応答に着目すると、R2の端部のみにせん断力がせん断耐力を上回る結果( $V/V_y > 1$ )が見られるが、他は全てせん断耐力に対して余裕のある結果となった。ほぼ実際の損傷と一致する解析結果が得られた。曲げの応答に着目すると、解析上 R2・R4とも断面の半数以上の鉄筋が降伏し、さらに曲げ圧縮損傷(=かぶりコンクリートにおいて圧縮強度時のひずみを超える( $\epsilon_c' > \epsilon'_{peak}$ ))

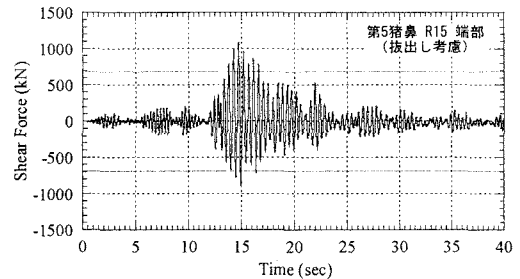
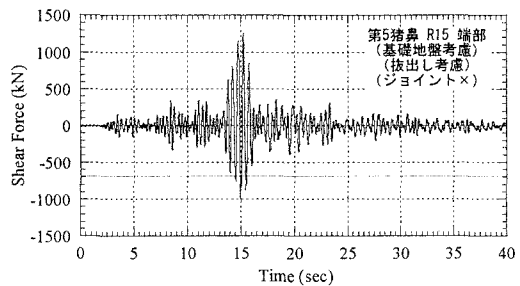
図-5 第5猪鼻高架橋R15端部橋脚のせん断力応答  
(上端: 基礎地盤非考慮, 下端: 基礎地盤考慮)

図-5に第5猪鼻高架橋R15端部橋脚の解析で得られたせん断力応答を示す。R15端部橋脚では、基礎地盤を考慮しない解析に比べて大きめの応答せん断力レベルを示している。また、せん断破壊判定の点からは、基礎地盤を考慮することでより大きな応答せん断力が生じる結果となっている。

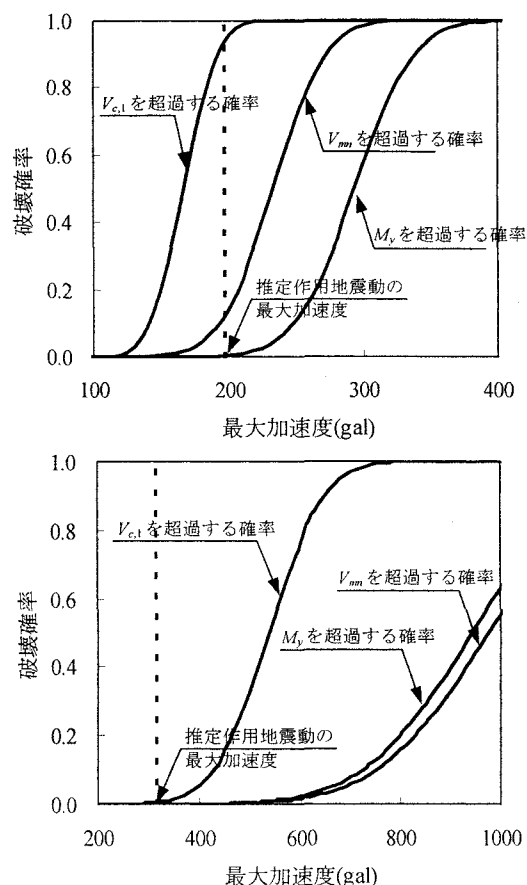
図-6 fragility curve の計算例  
(上端: R15 端部橋脚, 下端: R4 中間橋脚)

慮することで、例えば、動的解析を行い、単にせん断耐力を上回るせん断力が作用する、作用しないとの議論ではなく、想定される地震動強度に対して、せん断耐力を上回るせん断力が作用する可能性を確率的に評価した。具体的には、解析対象高架橋において、斜めひび割れ発生せん断力  $V_{c1}$  か帯鉄筋降伏せん断力  $V_{vm}$  を上回るせん断力が作用する可能性、および曲げ降伏モーメント  $M_y$  を上回る曲げモーメントが生じる可能性を各地震動強度に対して Monte Carlo 法により評価し、離散的に得られる破壊確率を基に、対数正規尤度の最大化を基準とする最尤推定法から fragility curve を作成した。これにより、想定される作用地震動の大きさに対し、このようなせん断や曲げに対して設けた限界状態を超過する可能性(破壊確率)を定量的に把握することが可能になる。考慮したばらつきは、コンクリートと鉄筋の材料特性、せん断耐力算定式のばらつきなどである。fragility curve を求める際に考慮した各要因の統計量は、参考文献1)を参照されたい。第5猪鼻高架橋のR15 端部橋脚(地震時の被害: 斜めひび割れ発生)、および第3 愛宕高架橋のR4 中間橋脚(地震時の被害: 無)から得られた fragility curve を図-6 に示した。

fragility curve と推定地震動の大きさの比較では、実際の被害の有無と対応した結果が得られた。種々の不確定性を考慮した場合には、R15 端部橋脚では、せん断破壊すると判定される可能性は決して小さくなく、一方で、R4 中間橋脚では、斜めひび割れ発生荷重を超えるせん断力が作用する可能性でさえも極めて小さい結果となった。このような確率値の比較より、推定地震動の作用に対するR4 中間橋脚とR15 端部橋脚の耐震安全性の差が定量化される。
