## 2004年新潟県中越地震による橋梁被害とその分析について —コンクリート構造物の被害—

睦好宏史

### 1. はじめに

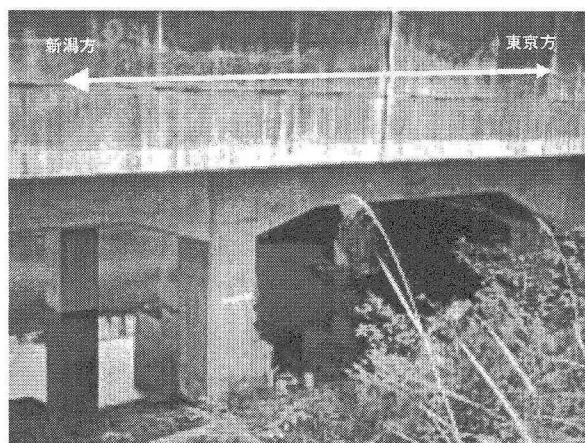
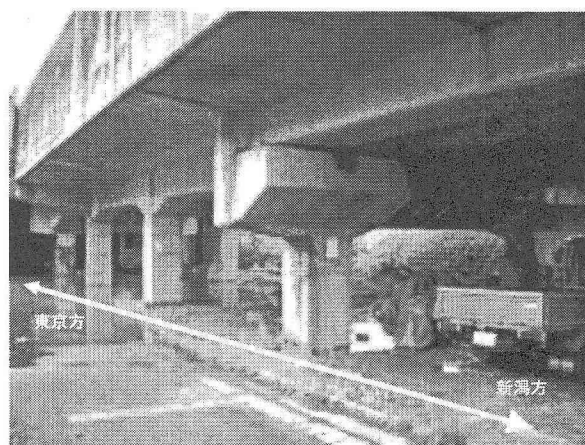
写真-1 第一和南津 R2 高架橋の近景

全部で5基のRC立体ラーメン高架橋 (R1~R5) と、それらを繋ぐゲルバー桁で構成されており、最も起点方に位置する R1 は引込み線があるために3径間連続1層2連ラーメン高架橋が2基並設されている。R2 と R3 は3径間1層, R4 は4径間2層, R5 は3径間2層ラーメンである。このうち、R2 において特に重度の被害が生じており、その他の R3 ~ R5 では比較的軽微な損傷が認められた。

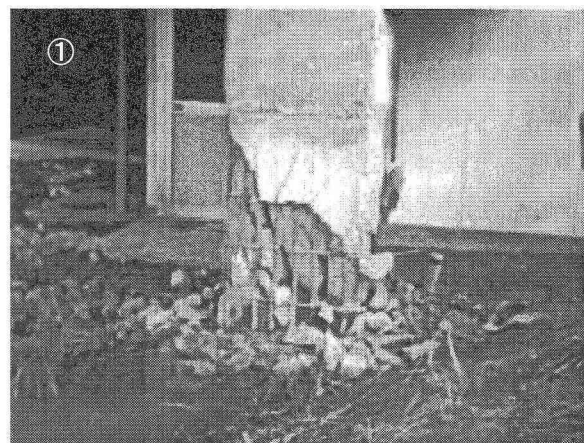
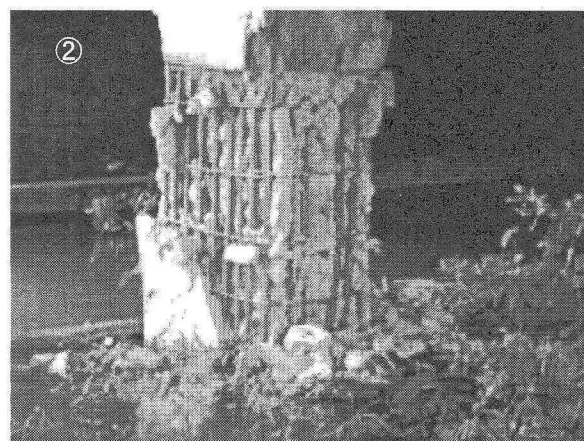
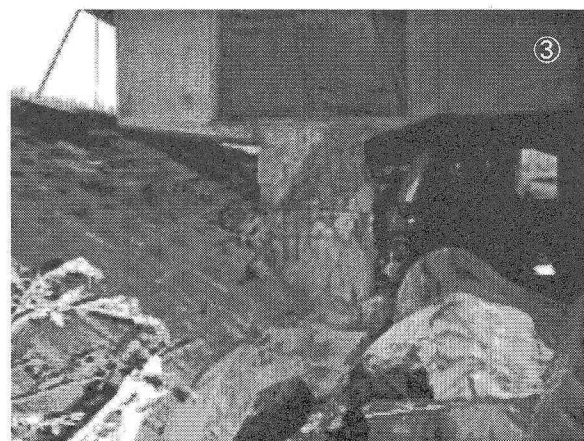
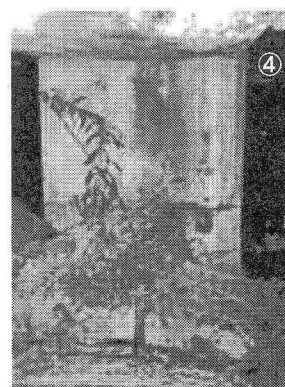
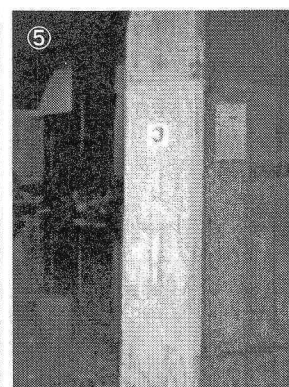
写真-2 第一和南津 R2 高架橋の損傷部

3径間連続1層立体ラーメン高架橋の柱8本のうち、東京方および新潟方の3本の端部柱でせん断破壊が生じた (図-2, 写真-2 ①~③)。残りの1本の端部柱 (写真-2 ④) および中間部柱 (写真-2 ⑤) においても斜めひび割れが生じている。

本高架橋の被害は、立体ラーメンを構成する柱のうち、桁受け部が設置されて柱高さが若干短い端部の柱において大きな損傷が生じる傾向が見られる。この被害傾向は、2003年5月に発生した宮城県沖を震源とする地震 (三陸南地震) において被災した東

特に重度のせん断破壊を生じた3本の柱は、いずれも断面寸法  $900 \times 800\text{mm}$  の角柱で、軸方向鉄筋は D32 が 26 本配筋されており、せん断破壊した部分には帯鉄筋として D10 が  $300\text{mm}$  で配筋されていた。

上述の配筋状況を元に、材料強度を仮定して算出した柱のせん断曲げ耐力比は 0.6～0.7 程度となる(せん断耐力は土木学会コンクリート標準示方書構造性能照査編(以下、土木学会示方書と略称)に基づいて算定)。また、この高架橋は柱高さが 5m 程度であるが、埋め戻し土の土被りが大きく、地上から 2m 弱程度が地上に露出している。すなわち、せん断破壊は地上 2m 区間で生じていることになる。

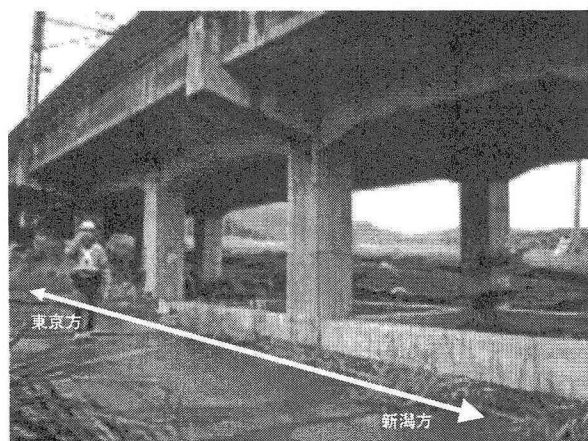
写真-3 第一和南津 R4 高架橋

4 径間連続 2 層立体ラーメン高架橋の中層梁(線路方向、線路直角方向)の端部に軽微な曲げひび割れが見られ、線路方向梁の曲げひび割れの方が若干大きい。柱の損傷は殆ど見られなかった。

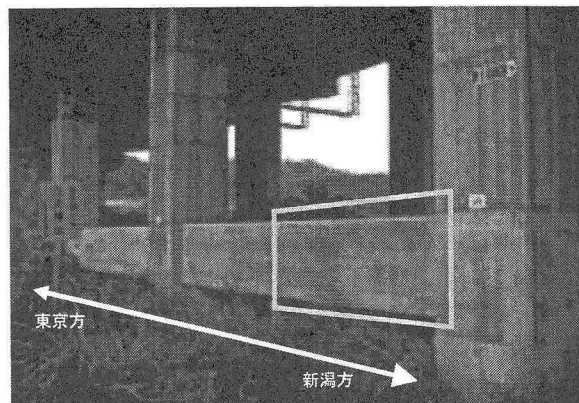
写真-4 第一和南津 R5 高架橋の損傷部

3 径間連続 2 層立体ラーメン高架橋の中層梁(線路方向、線路直角方向)に軽微な斜めひび割れが確認されたが、柱の損傷は殆ど見られなかった。

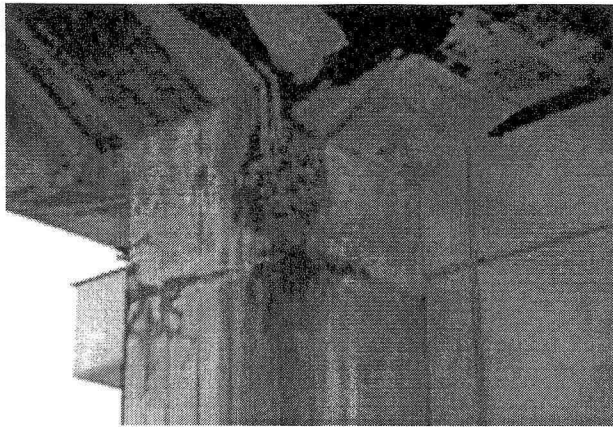
写真-5 第二和南津 R2 高架橋の損傷部

全部で 2 基の RC 立体ラーメン高架橋(R1～R2)と、それらを繋ぐゲルバー桁で構成されており、いずれの高架橋も 3 径間 1 層ラーメンである。R2 においてラーメン高架橋の柱 8 本のうち、東京方に位置する端部柱上端部で曲げひび割れおよび柱角が剥落しているのが認められた(写真-5)。

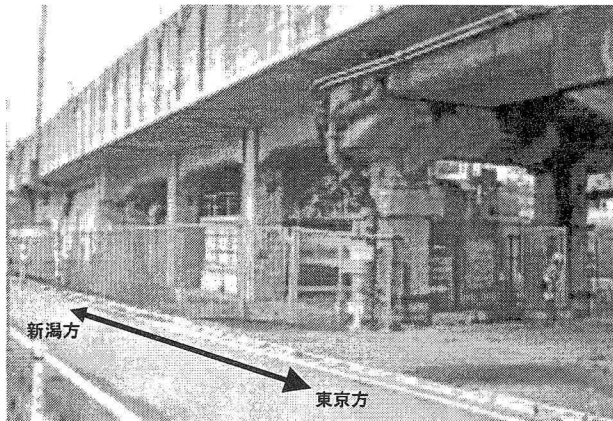
写真-6 第三和南津 R1 高架橋

全部で 2 基の RC 立体ラーメン高架橋(R1～R2)と、それらを繋ぐゲルバー桁で構成されており、いずれの高架橋も 3 径間 1 層ラーメンである。これらの高架橋の桁下には消雪基地が併設されており(写真-6 参照)、R1 直下には屋外設備が設置されている。また、R2 の桁下は外壁で囲まれており、内部に消雪設備が設置されている。

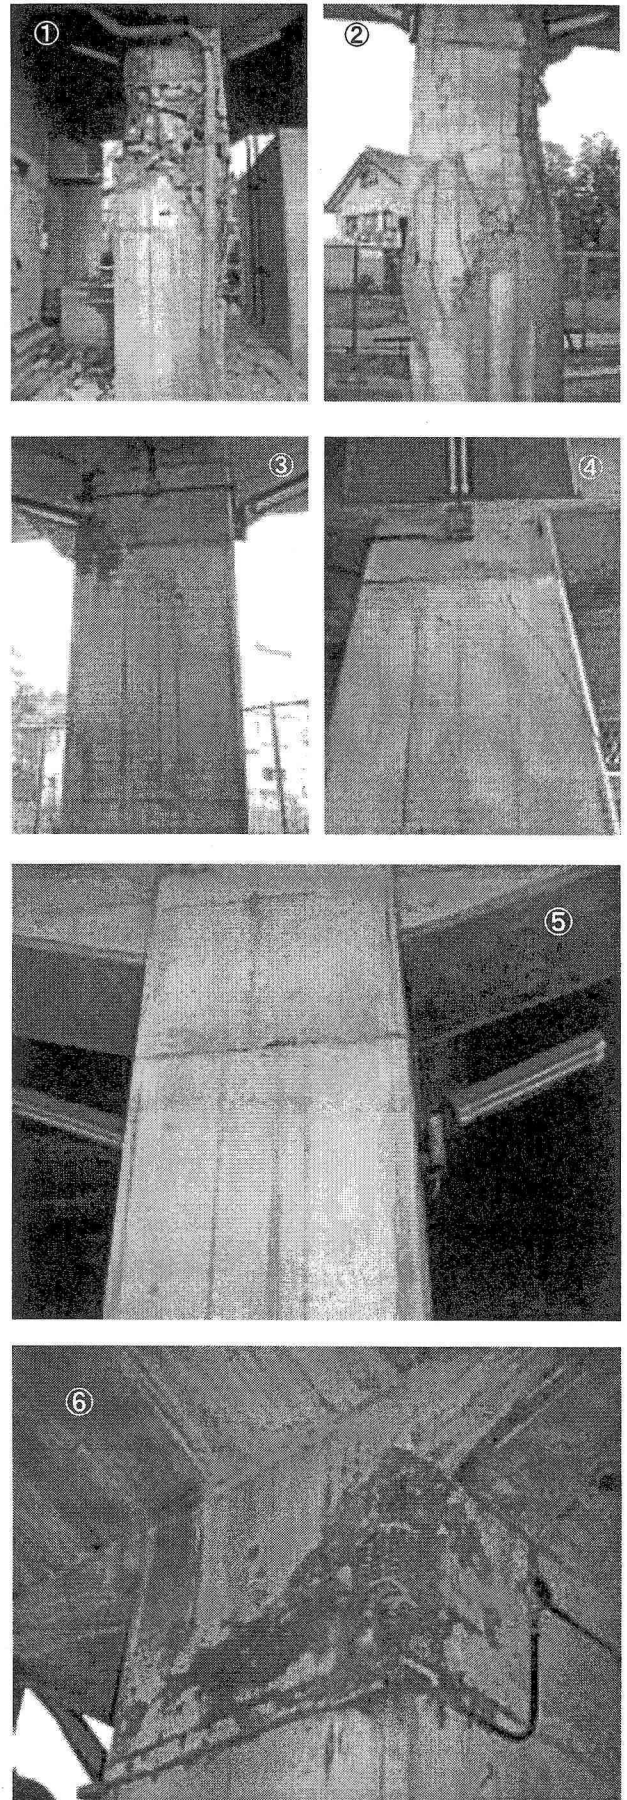
写真-7 第三和南津 R1 高架橋の損傷部

3 径間連続 1 層立体ラーメン高架橋の柱 8 本のうち、新潟方の 2 本の端部柱でせん断破壊(写真-7 ①、②)および大きな斜めひび割れ(写真-7 ③、④)が生じた。東京方の端部柱 2 本については、斜めひび割れの発生は認められず、柱上端部でかぶりコンクリートの剥落が見られた(写真-7 ⑥)。また、新潟方の中間部柱においても、上端部で斜めひび割れが確認された(写真-7 ⑤)。

本高架橋の被害は、第一和南津 R2 高架橋における被害と同様、2003 年 5 月に発生した宮城県沖を震源とする地震(三陸南地震)において被災した東北新幹線のラーメン高架橋の被害と類似している。

特に重度のせん断破壊を生じた 3 本の柱は、いずれも断面寸法 1100×1000mm の角柱で、軸方向鉄筋

は D32 が 28 本配筋されており、せん断破壊した部分には帯鉄筋として D10 が 300mm で配筋されている。上述の配筋状況を元に、材料強度を仮定して算出した柱のせん断曲げ耐力比は 0.9～1.0 程度となる（せん断耐力は土木学会示方書に基づいて算定）。また、この高架橋は柱高さが 8m 程度であるが、埋め戻し土の土盛りが大きく、地上から 4m 弱程度が地上に露出しており、この区間で破壊している。

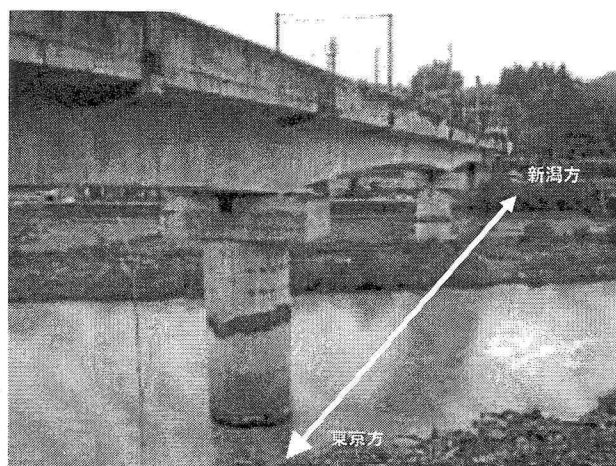
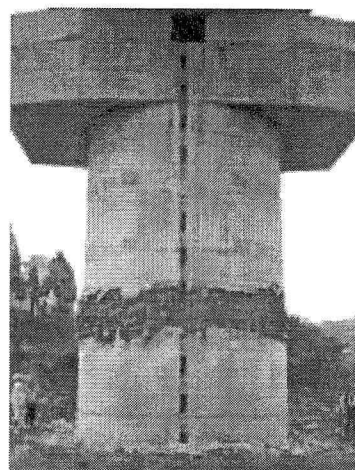
信濃川支流の魚野川を跨ぐ魚野川橋梁（3 径間連続 PC 箱桁橋）では、内側の 2P、3P 橋脚（直径 6.5m の円形 RC 単柱）において、高さ方向中央付近でかぶりコンクリートの剥落および軸方向鉄筋のはらみ出しが見られ、一部の帯鉄筋がはずれて落下している（写真-8～9）。軸方向鉄筋は 3 段配筋されており、内側の軸方向鉄筋の段落とし部において損傷している。帯鉄筋は、円弧形鉄筋 4 本を重ね継手によって 1 段の帯鉄筋としている（写真-10）。

写真-8 魚野川橋梁（手前：2P、奥：3P）

写真-9 魚野川橋梁（3P 橋脚北面）

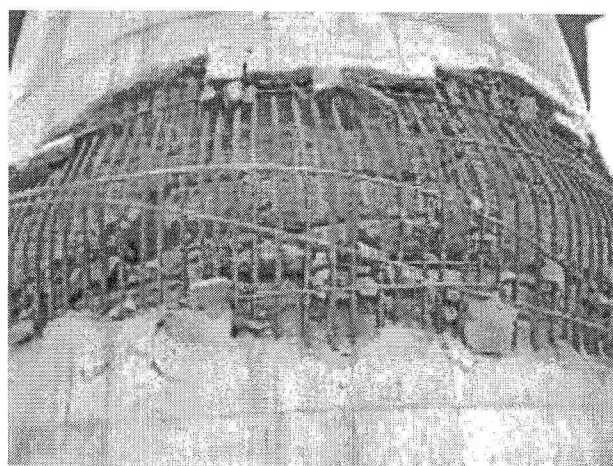
写真-10 魚野川橋梁 3P 橋脚の段落とし部の損傷

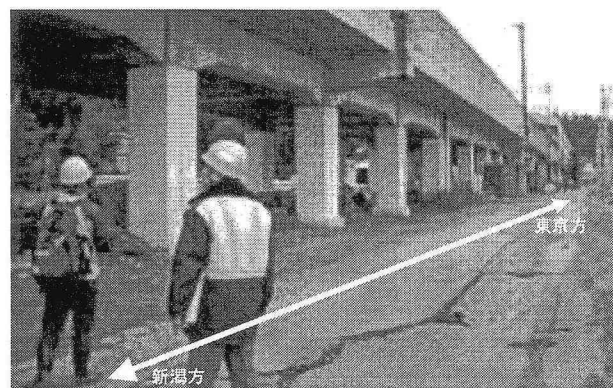
写真-11 十日町 R2 高架橋近景

全部で13基のRC立体ラーメン高架橋(R1~R13)と、それらを繋ぐゲルバー桁および道路・河川を跨ぐ橋梁で構成されており、R1~R5は1層、R6~R13は2層ラーメンである。このうち最も東京方に位置するR1高架橋およびR2高架橋(写真-11)については、断層直上にあるためにせん断破壊が先行するとの判断から、写真-12に示すように、既に鋼板巻き立てによる耐震補強が施されていた。これらの高架橋については、今回の地震では全く被害を生じおらず、耐震補強の効果が確認された。

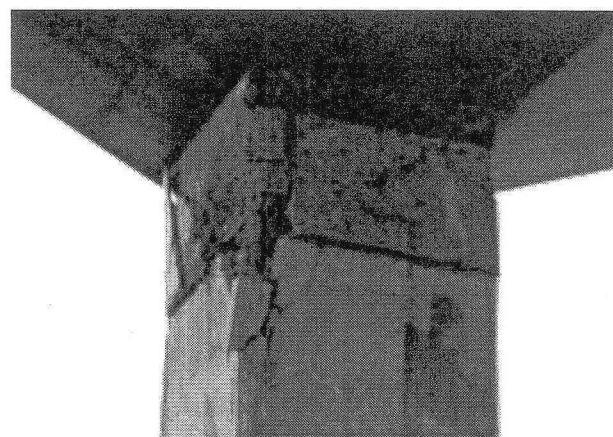
写真-12 村松 R7 高架橋

全部で20基のRC立体ラーメン高架橋(R1~R20)と、それらを繋ぐゲルバー桁および道路・河川を跨ぐ橋梁で構成されており、R1~R5およびR12~R14は2層、R6~R11およびR15~R20は1層ラーメンである。これらの高架橋で多くの柱に比較的軽微な曲げ損傷が生じたが、このうち、R6高架橋およびR7高架橋において相対的に大きな損傷が生じている。これらの高架橋はいずれも3径間連続1層ラーメン高架橋であり、東京方および新潟方に位置する端部柱の上端部で、かぶりコンクリートの剥落および軸方向鉄筋の軽微なはらみ出しが生じた。また、中間部柱においても柱角に軸方向のひび割れが見受けられた(写真-12)。

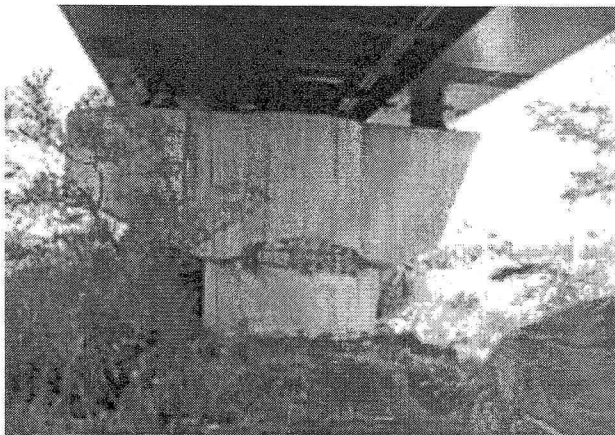
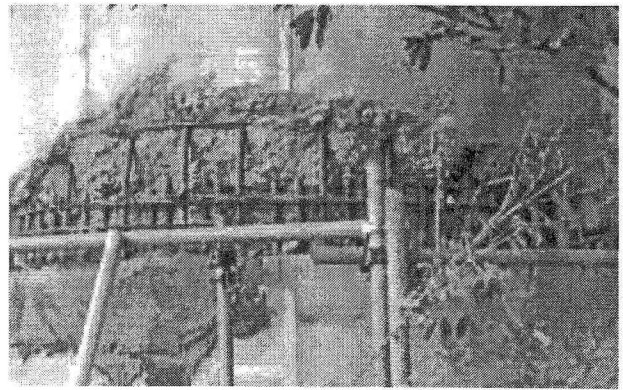
写真-14 P2 固定支承橋脚の被害状況

大きな損傷は東岸にある 4 径間連続橋の P2 固定支承橋脚で生じていた（写真-14）。土被り厚さは不明であるが、被害を受けた橋脚は、地表上に現れている橋脚高さが 6 基の中で最も小さい。現地で橋脚の直径を実測したところ、約 4.5m であった。被害としては、写真-14 や写真-15 に示されるように、橋軸直角方向と平行な面の柱部と横梁部との境

写真-15 P2 固定支承橋脚の被害状況

界付近において、かぶりコンクリートの剥落と軸方向鉄筋の座屈が見られ、また、帯鉄筋の重ね継ぎ手のはずれも観察された。かぶりコンクリートの剥落範囲内で軸方向鉄筋の一部が段落としされているのが確認された。橋軸方向と平行な面の柱には、斜めひび割れが発生していた（写真-16）。

写真-14 は地震発生直後に撮影されたものだが、地震発生後 5 日目（10 月 28 日）には、応急復旧作業（損傷部の断面修復、炭素繊維巻立てによるせん断耐力確保）が始められていた。

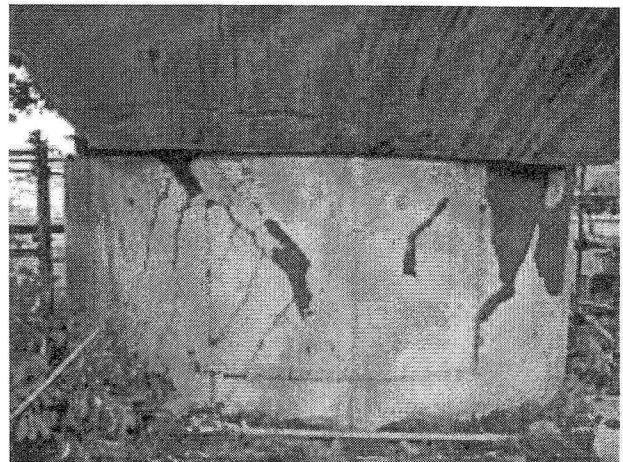
写真-16 橋軸方向面の斜めひび割れ

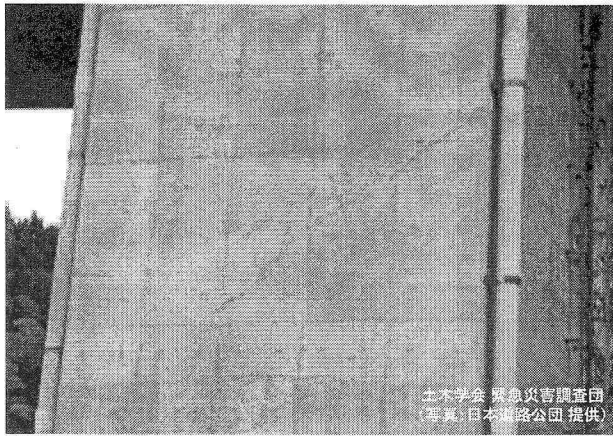
写真-17 P1 橋脚のひび割れ状況

被害を受けた P1 橋脚は、下り線に位置する固定支承の柱式橋脚であり、断面幅は、橋軸方向 4.5m、橋軸直角方向 7.0m であり、橋脚の躯体高さ 12.5m である。被害としては、橋軸方向平行面の柱中央位置に斜めひび割れが発生した（写真-5.2.7）。その後、復旧対策として、ひび割れ部に樹脂注入後、炭素繊維巻き立て補強が実施された（写真-5.2.8）。

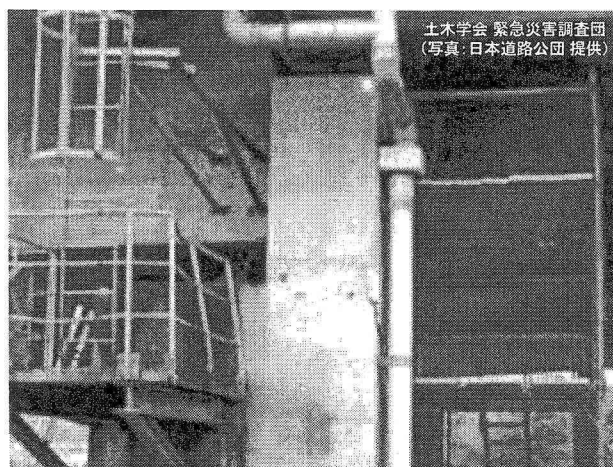
被害を受けたのは、下り線の P3 橋脚（可動支承）段違い部である（写真-18）。P3 橋脚は、壁式橋脚である。写真-18 において、左側の上部工が PC 箱桁橋、右側が PC 中空床版橋になっており、PC 箱桁が右に押し出され、段違い橋脚頭部が損傷している。応急復旧として、ベント設置による仮受けが実施された。

写真-18 P3 橋脚段違い部の損傷

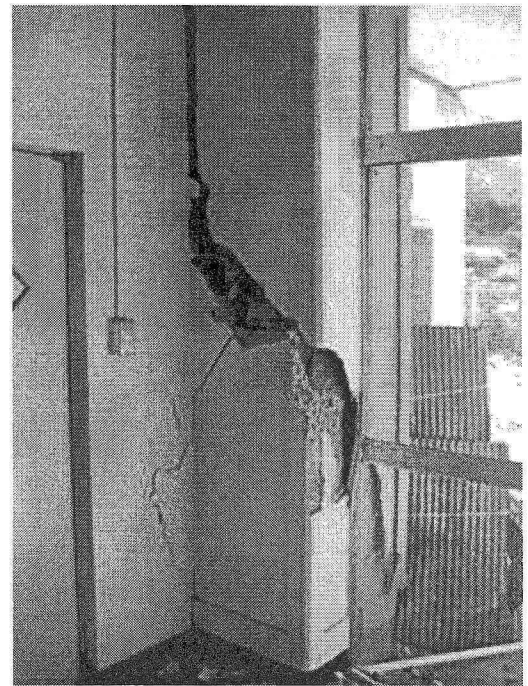
南東約 3km の小高い丘陵地にある。高専の建物の多くは、昭和 50 年以前に建設されている。主たる被害は、学校が立地する台地外周の地すべりによる建物の沈下であったが、一部の建物の RC 柱に大きなせん断損傷が見られた(写真-19)。なお、高専周辺では、道路の陥没が数多く見られたものの、家屋の倒壊などは確認されなかった。

写真-19 学生寮(4 階建て)の 1 階 RC 柱で生じたせん断損傷の一例
