## 新潟県中越地震で被害を受けた橋梁等構造物の調査と分析

幸左 賢二<sup>1</sup>・山口 栄輝<sup>1</sup>・猪熊 康夫<sup>2</sup>・田崎 賢治<sup>3</sup>

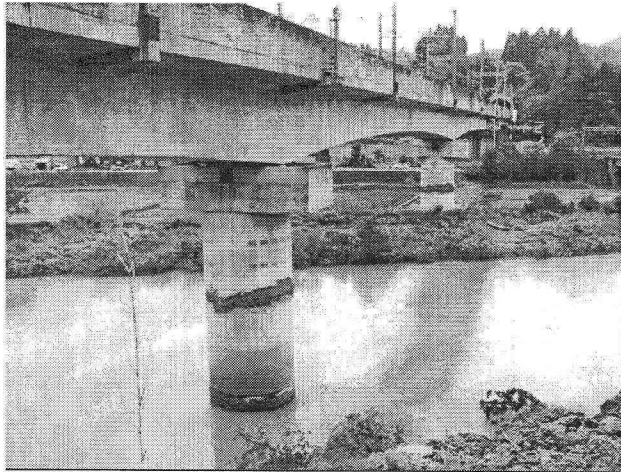
写真-1, 2 に示す損傷状況から、本橋脚の損傷形態は内側の軸方向鉄筋の段落とし部における曲げ破壊であると推察される。本橋の橋脚は図-4 に示すように、RC単柱式円形橋脚（直径 6500mm）で、損傷部付近の軸方向鉄筋（D32）は2段から1段配筋に段落としされており、軸方向引張鉄筋比は段落とし下部（2段配筋）で $\rho_t=0.44\%$ 、段落とし上部（1段配筋）で $\rho_t=0.22\%$ である。また、帯鉄筋はD19でフック無しの重ね継ぎ手で設置されており、帯鉄筋比は段落とし下部で $\rho_w=0.14\%$ 、段落とし上部で $\rho_w=0.07\%$ である。

写真-1 上越新幹線魚野川橋梁の橋脚の損傷 (1)  
(2004年10月25日)

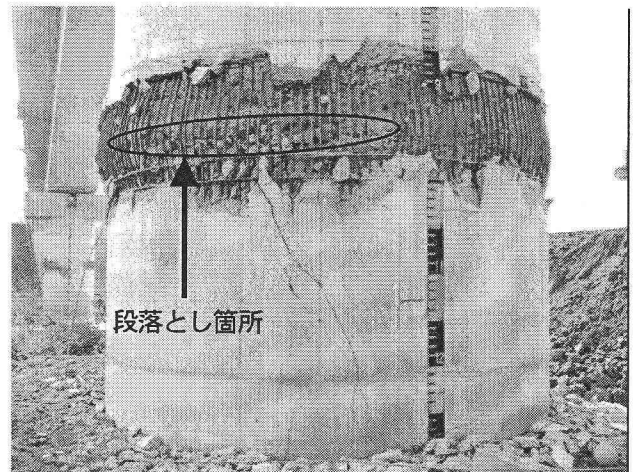
写真-2 上越新幹線魚野川橋梁の橋脚の損傷 (2)  
(2004年11月6日)

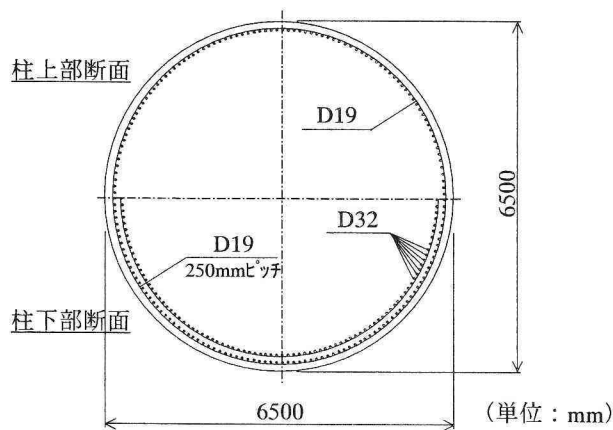
図-4 上越新幹線魚野川橋梁の柱断面図 (損傷部付近)

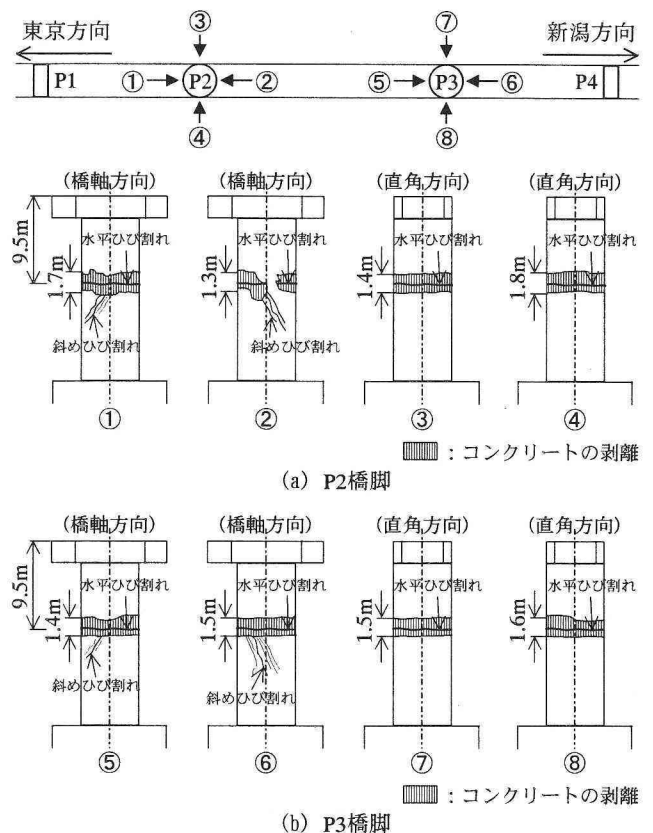
現地の調査写真から橋脚の損傷図を図-5 に示す。図中にはP2とP3橋脚の橋軸および橋軸直角方向から見た損傷状況を示している。図より、P2、P3橋脚とも橋脚天端から9.5mの段落とし位置で水平ひび割れが生じており、水平ひび割れ付近で橋脚の高さ方向に幅13～1.8mにわたってかぶりコンクリートが剥落している。また、P2橋脚の橋軸方向側②では、コンクリートの剥離面積が最も小さいことと、P2、P3橋脚の橋軸方向①②⑤⑥では、損傷位置から下流側斜め下方向に向かって、橋軸直角方向に斜めひび割れが生じていることから、橋軸方向よりも直角方向に大きな慣性力を受けた可能性が高いと考えられる。

図-5 上越新幹線魚沼川橋梁の損傷図

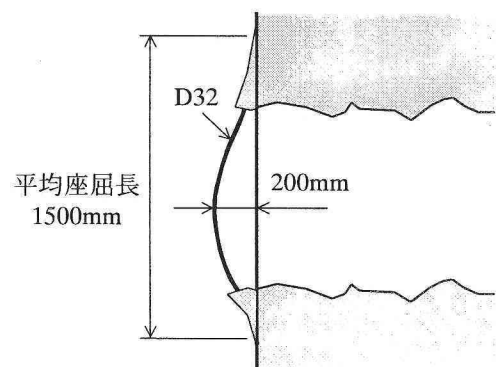
コンクリートの剥離高さから軸方向鉄筋の平均座屈長を求めると1500mm程度となる。なお、軸方向鉄筋の座屈によるはらみ出し量は図-6に示すように、最大で200mm程度であった。また、損傷が生じた段落とし部では、軸方向鉄筋最外縁位置のコンクリートが圧縮破壊

図-6 橋脚段落とし部における軸方向鉄筋の座屈

により砕けた状態であるとともに、概観の水平ひび割れ状況から判断して、水平ひび割れが内部コンクリートまで大きく進展しているものと考えられる。

今後、さらに詳細な分析が必要であるが、以上の損傷状況から推察される範囲の結果として、本橋脚は段落とし部において、 $3\delta y$  程度の大きな応答変位が生じた可能性が高いと考えられる。

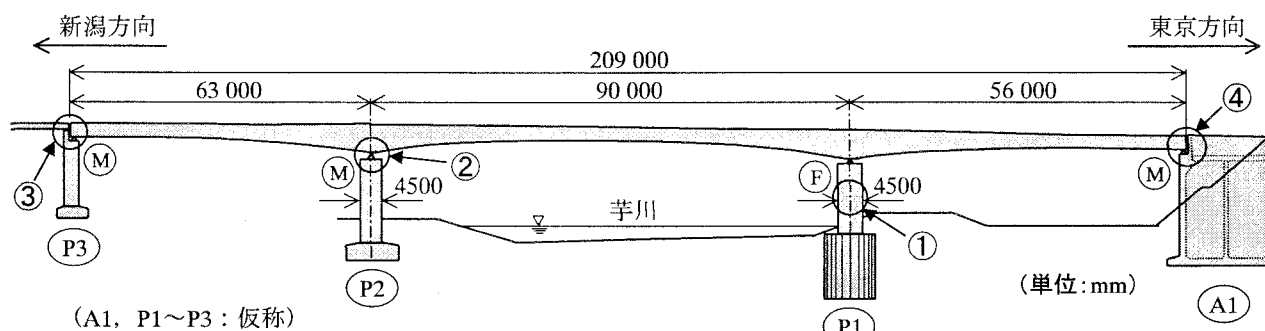
本橋は図-7中に示すように、固定橋脚（P1橋脚）で斜めひび割れが確認され（図中①）、可動橋脚（P2橋脚）では支承の損傷が見られた（図中②）。また、掛け違いのP3橋脚では、隣接桁を支持するRC突起部に、桁衝突が原因と見られるひび割れが（図中③）、同様に、A1橋台でも桁衝突の痕跡や橋台部に斜めひび割れが生じていた（図中④）。

図-7 芋川橋側面図（下り線）

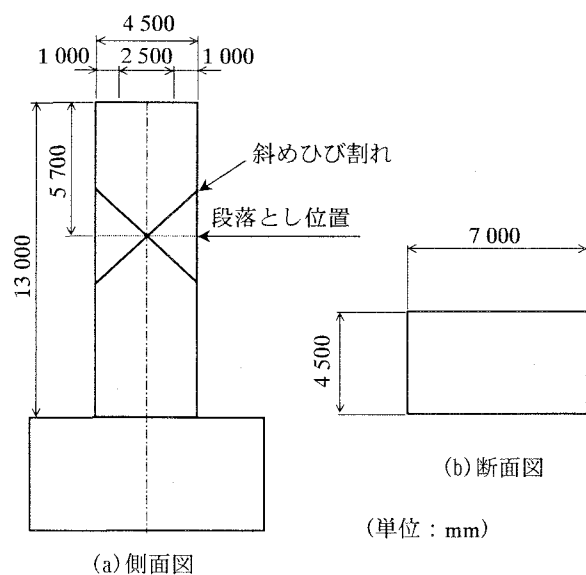
まず、P1橋脚の損傷状況（損傷①）を図-8に示す。固定橋脚の形状は図に示すように、断面形状が $4.5 \times 7.0\text{m}$

の矩形断面である。斜めひび割れの中心は橋脚天端から $5.7\text{m}$ の位置であり、丁度この位置で、軸方向鉄筋（D32）が3段、2段、1段と段落としされている位置に合致している。したがって、本橋脚の損傷は段落とし位置で急激に曲げ耐力が低下していると同時に、段落としに伴う帯鉄筋の断面積の低下によって、せん断補強筋の負担するせん断耐力が小さくなっている。今後、さらに詳細な分析が必要であるが、調査した損傷状況から推察される範囲の結果として、せん断耐力の不足による斜めひび割れの可能性が考えられる。

図-8 芋川橋（下り線）のP1橋脚形状と損傷状況①

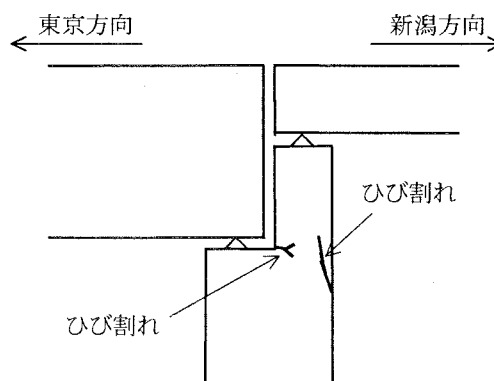
図-10 P3橋脚かけ違い部の損傷状況③

次に、P3 掛け違い橋脚の損傷状況（損傷③）を図-10に示す。P3 橋脚は隣接桁を支持する突起部の付け根付近にひび割れが生じている。突起部のひび割れ発生状況から判断して、桁が突起部に衝突したと考えられる。

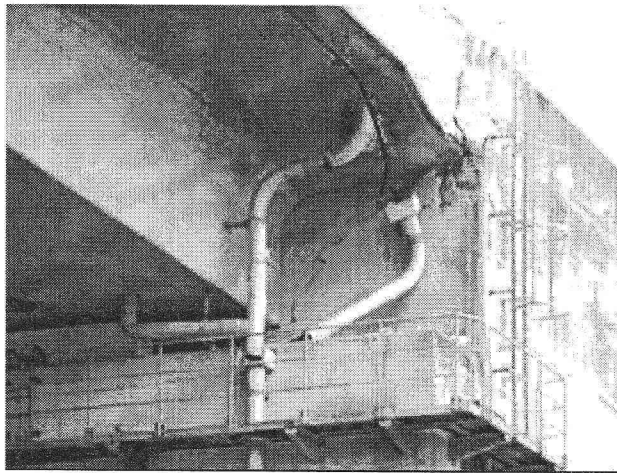
写真-3 芋川橋の桁と橋台の衝突の痕跡（下り線）  
(2004年10月25日)

一方、東京方向の桁端部である A1 橋台部の損傷状況を写真-3、4 と図-11、12 に示す。写真-3、4 から、桁が橋台パラペットに衝突した痕跡があり、桁端部やパラペット前面のコンクリートの剥落やパラペットにめり込むようなひび割れが生じていた。また、写真-4 に示すように、支承部はローラーやサイドブロックの金具が脱落していることから、非常に大きな水平力を伴って桁がパラペットに衝突したと考えられる。図-11、12 に、それぞれ下り線と上り線の橋台部の損傷状況について側面図を示す。まず、図-11 の下り線側では、写真-3、4 に示したように、パラペット前面に桁衝突に伴うひび割れの発生とともに、橋台側面部にも斜めひび割れが発生している。一方、図-12 の上り線側では、橋台側面部のパラペットからウイングに向かって斜め 45 度方向に複数のひび割れが生じており、桁衝突の際に橋台が有効に抵抗したと考えられる。

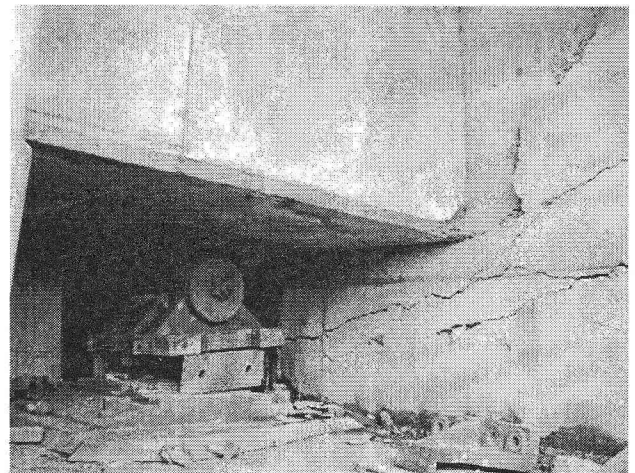
写真-4 芋川橋の橋台部のひび割れ（下り線）  
(JHより入手)

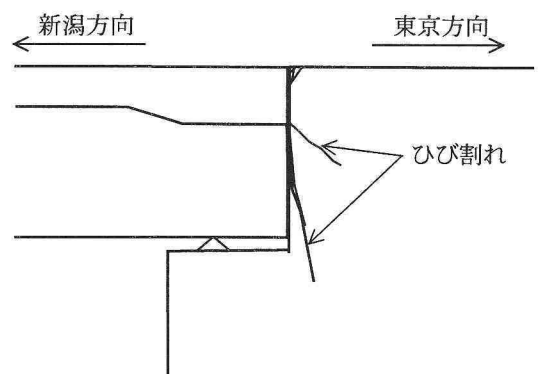
図-11 A1 橋台の損傷状況④（下り線）

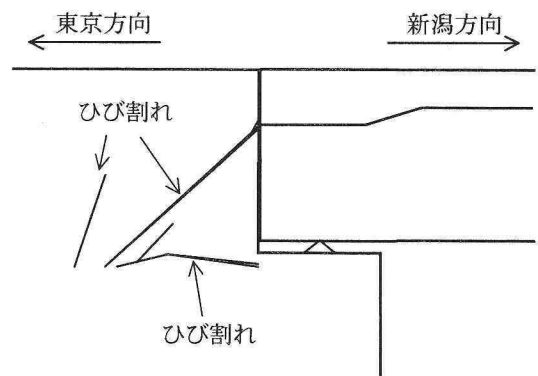
本橋のような橋台の損傷形態はコンクリート桁が橋台パラペットに衝突する場合、橋台部のせん断応力はパラペットからウイングに流れ、衝突荷重をパラペットとウイングで抵抗することが解析的に確認された既往の FEM 解析結果<sup>3)</sup>と一致している。

図-12 A1 橋台の損傷状況④（上り線）

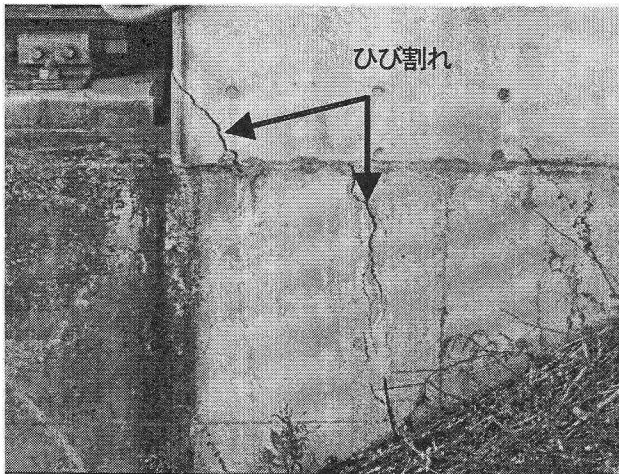
本橋は 1991 年 10 月竣工の魚野川を渡河する県道 333 号線の道路橋で、鋼 5 径間単純鈑桁橋である。本橋も写真-5 に示すように、桁衝突の痕跡があり、橋台パラペ

ット部の基部から両側側面のウイングにかけて、10mm 程度の大きなひび割れが生じていた。桁端部やパラペットには、このひび割れ以外に損傷は見られず、先述の芋川橋のように、コンクリート桁が衝突した場合と比べて損傷形態は異なっている。本橋は鋼橋であり、図-13 に示すように、桁衝突に伴う水平力が桁端部の張出し床版部から、鋼製フィンガージョイントを介してパラペット上端部に作用し、パラペット基部に曲げひび割れが生じたと考えられる。

写真-5 宇賀地橋の橋台部のひび割れ（鋼橋）  
(2004年11月6日)

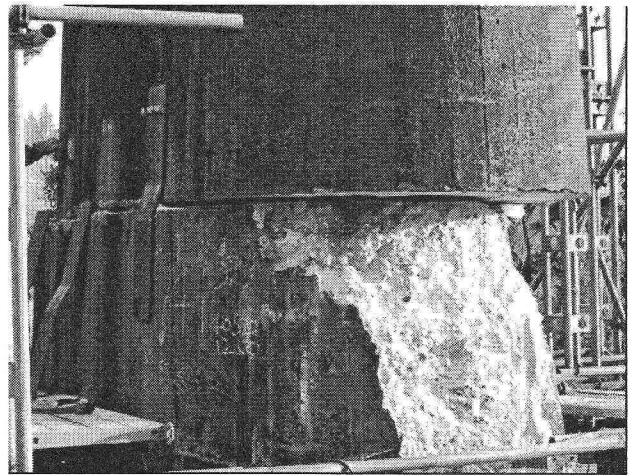
写真-6 飯山線魚野川橋梁の橋脚の損傷  
(2004年11月7日)

本橋は 1927 年竣工の古い河川橋である。河川堤防外側の橋脚は小判型で 2 段組の無筋コンクリート構造。堤防内側の橋脚は石積み橋脚となっている。被害状況は堤防外側の橋脚の水平目地部で、橋脚下部と上部のコンクリートが線路直角方向に最大で 300mm 程度ずれており、また、橋脚下部のコンクリートは大きく欠け落ちていた（写真-6）。また、橋台背面盛土の崩壊・沈下によって、レールが 1m 程度宙に浮いた状態であった。

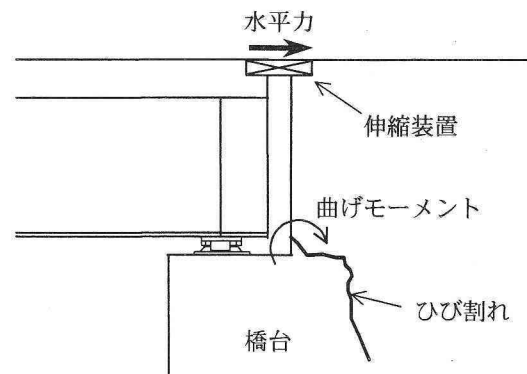
図-13 宇賀地橋橋台部の損傷状況
