## 平成16年10月23日新潟県中越地震による 道路橋の主要な被害

運上茂樹<sup>1</sup>・小林寛<sup>2</sup>・西田秀明<sup>3</sup>

<sup>1</sup>正会員 工博 独立行政法人土木研究所 耐震研究グループ 上席研究員

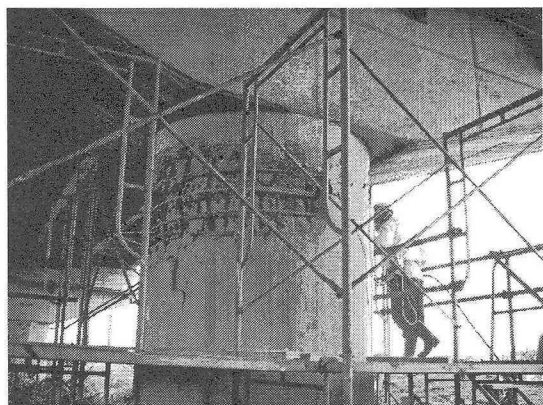
上下線が分離しており、柏崎方面へ向かう下り線のP5橋脚でかぶりコンクリートの剥落、軸方向鉄筋のはらみ出し、帯鉄筋の重ね継ぎ手のはずれが生じていた（写真-1）。この位置は軸方向鉄筋の段落し位置であった。また、他の橋脚では水平及び斜めひびわれが生じた。上り線は既に鋼板巻立てによる耐震補強済みであり、損傷は確認されなかった。

写真-1 新組跨線橋 P5 橋脚の損傷状況

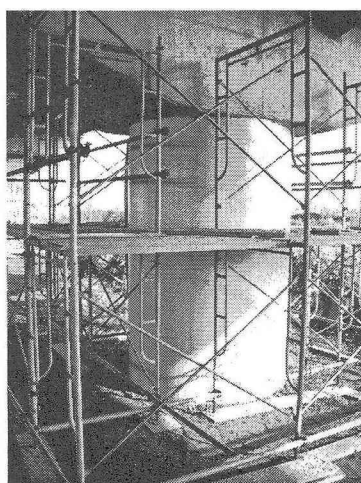
写真-2 新組跨線橋 P5 橋脚の応急復旧状況

損傷した橋脚については、コンクリート剥落部をモルタルで充填し、さらにその周囲を炭素繊維で巻き立てることにより応急復旧が実施された（写真-2）。水平及び斜めひびわれが生じた他の橋脚については、応急復旧としてひびわれ充填が行われた。

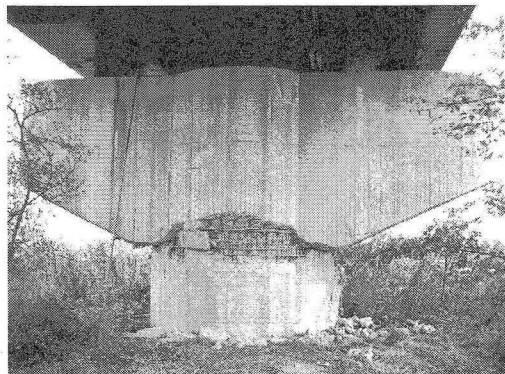
小千谷大橋（昭和57年に竣工）は、信濃川を渡河する、上部構造が4径間と3径間の連続鋼箱桁、下部構造が円形RC単柱からなる橋である。このうち、4径間連続桁の固定部にあたるP2橋脚の柱部と横梁部との境界付近において、かぶりコンクリートの剥落、軸方向鉄筋のはらみ出し、帯鉄筋の重ね

継ぎ手のはずれ、斜めひびわれが生じていた（写真-3）。可動支承のみを有する橋脚では上流方向に水平及び斜めのひびわれが生じた。この他に、ピンローラーの可動支承のサイドブロックの損傷（写真-4）、3径間連続桁固定支承部の箱桁フランジの変形が生じていた。

写真-3 小千谷大橋 P2 橋脚の損傷状況

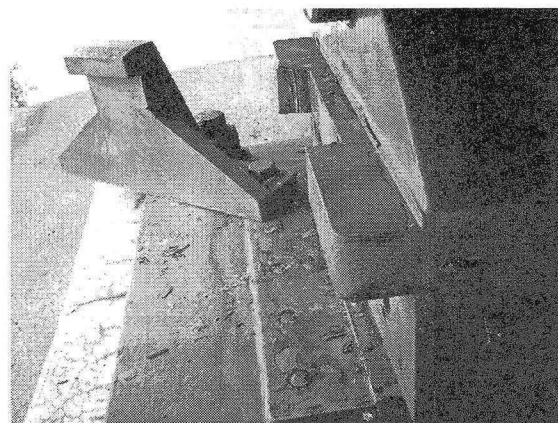
写真-4 小千谷大橋可動支承のサイドブロック損傷

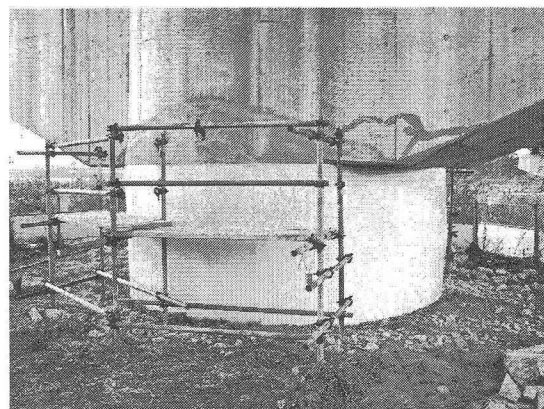
写真-5 小千谷大橋 P2 橋脚の応急復旧状況

損傷した橋脚については、かぶりコンクリートの剥離部にモルタルを充填し断面の補修を行うとともに、炭素繊維巻立てを行って応急復旧が実施された。（写真-5）。また、可動支承のサイドブロックの破断に対しては、桁に大変位が生じた場合でも桁の仮受けができるように支持ブロックが設置された。

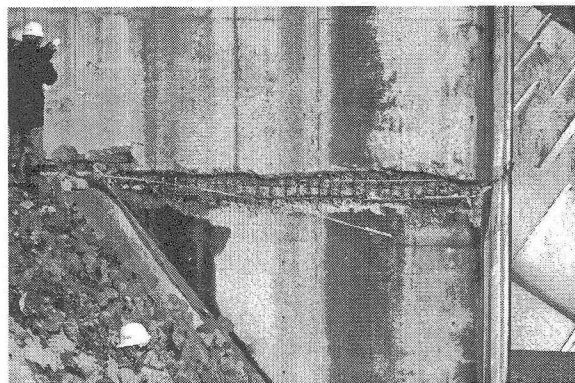
主な損傷としては、ローゼ桁を支持する壁式固定橋脚のかぶりコンクリートの剥落、軸方向鉄筋のはらみ出し、帯鉄筋の重ね継ぎ手のはずれや（写真-6）、ラーメン橋柱部の水平及び斜めひびわれが生じた。また、ラーメン橋脚の柱高さが小さい柱の上部に位置する梁部に縦ひびわれが生じた。その他に、1m程度の橋台背面盛土の沈下、橋台上支承の移動制限用突起の破断、橋台の傾斜変形に伴い、躯体部と深礎杭間の鉄筋の破断が確認された。

写真-6 山辺橋壁式橋脚の損傷状況

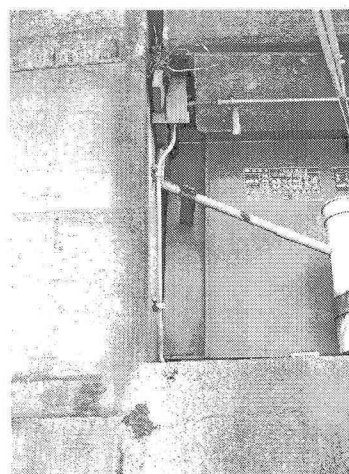
写真-7 山辺橋橋台の傾斜状況
