## 橋梁の2方向被害への地盤の影響

那須 誠<sup>1</sup>

### 1. まえがき

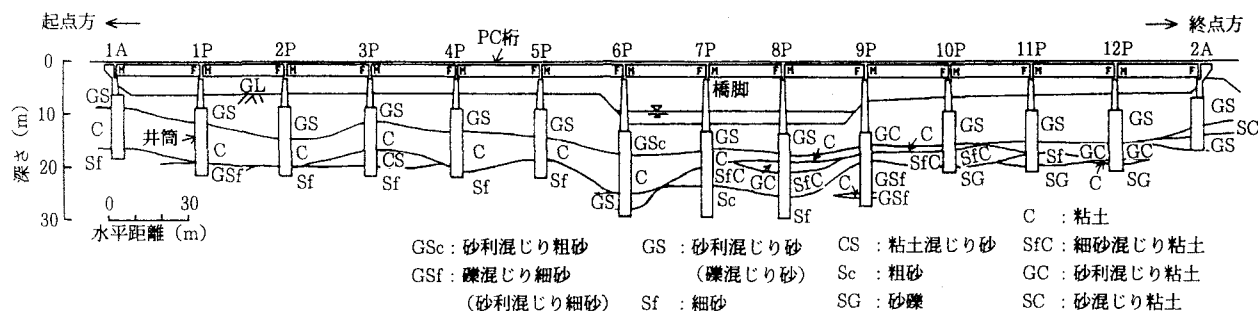
図-3 利別川橋梁と地盤状態(建設時)<sup>5)</sup>

図-3 には井筒の沈下作業中に確認された地盤の土の記録をもとに作成した地盤断面図も示されている。地盤は図-3 に示すように最上層の礫(砂利)混じり砂層 GS、その下の粘土 C や細砂混じり粘土 SfC、砂混じり粘土 SC、礫混じり粘土 GC 等の軟弱粘性土層、さらにその下の細砂 Sf、礫混じり細砂 GSf、砂礫層 SG 等の支持層から成り立っている<sup>5)</sup>。

このように、ここの地盤は砂・礫土層の下に軟弱粘性土層等がある互層地盤(上下逆転型地盤)である。

その軟弱粘性土層は沓が転倒した橋脚 8P と橋脚 9P の間を境にして起点側で厚く終点側で薄く堆積しており、沓のボルトが破損した橋脚 5P と橋脚 6P の間を境にして起点側で薄く、終点側で厚く堆積しており、この橋梁は異種支持地盤状態にあり、地震被害が多い地盤状態の上にある。しかも、軟弱粘性土層厚さの差が大きい方(橋脚 8P-9P 間)で沓が転倒し、小さい方(橋脚 5P-6P 間)でボルトが破損している。即ち、沓の破損程度が軟弱粘性土層に生じた不同変位の大きさに対応している。この地震後に橋脚

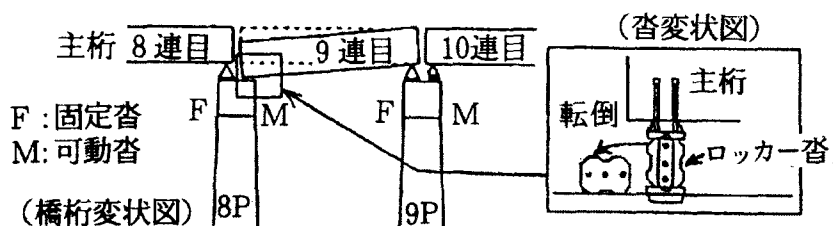
図-5 橋脚 8P 上の橋桁と可動沓の変形状態<sup>5)</sup>

斜め亀裂が発生し、図-5、6に示すように橋脚 5P、8P、9P等の可動側 M のロッカー沓に破損等が発生した。特に、橋脚 8P 上の終点方のロッカー沓が破損して橋軸方向の起点方に転倒して、その上の桁が図-4、5 のように桁座まで約 200mm 落下するとともに上流側に約 65mm 移動し、橋脚 8P 上の前後の桁の間隔は開いて 180mm になった。このようにこの橋梁は橋軸方向と橋軸直角方向の 2 方向に変形した。なお、橋脚 5P 等でロッカー沓のロッカー止めボルト破損が生じた<sup>5)</sup>。

8Pの転倒沓はゴム沓に変更された<sup>5)</sup>。

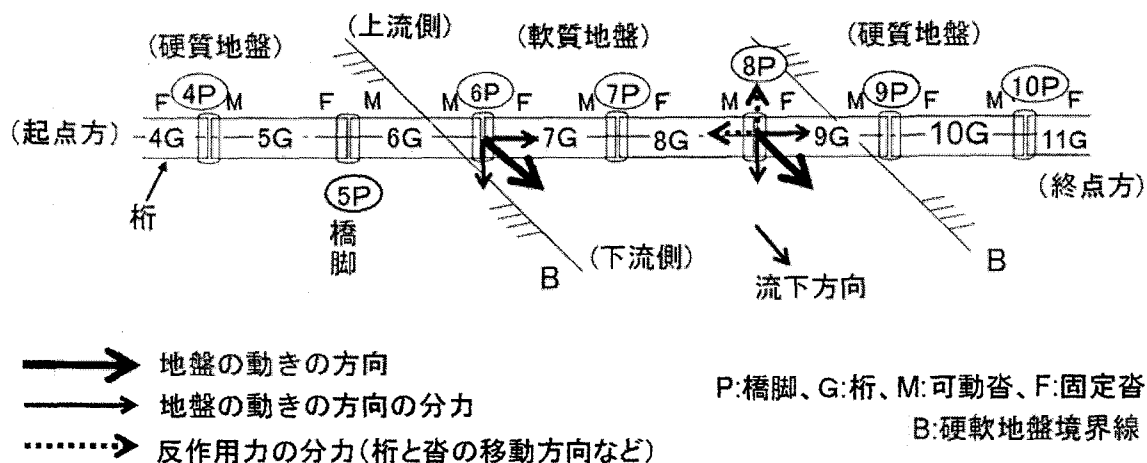
図-8 利別川橋梁の 2 方向被害機構の推定図(文献 3)に追加

この沓の被害は、橋梁が上述したように地盤条件の変化点にあり、さらに橋軸方向と地盤境界線が斜めに交差していて(図-1、図-2、図-7 参照)、地震のときに軟弱粘性土層の厚い方の地盤(図-8の軟質地盤)が、その薄い方の地盤(図-8の硬質地盤)よりも相対的に大きく地盤境界線に平行に(図-8の太い矢印の方向に)動いて不同変位が生じて発生したことが推定される。固定沓F側の桁端部の起点側に下がる斜め亀裂もこのような地盤の動きで生じたことが考えられる<sup>3)</sup>。

以上の顕著な変状が発生した橋脚5P、8P、9Pはいずれも図-3から分かるように軟弱粘性土層厚さの変化点に存在している。従って、2003年十勝沖地震でも主として1993年釧路沖地震のときと同様に地盤変位が主として下流方向に発生して各種変状が生じたことが考えられる。即ち、図-8に示すように地震のときに軟弱粘性土層の厚い方の地盤(軟

質地盤)が、その薄い方の地盤(硬質地盤)よりも相対的に大きく地盤境界線に平行に(図-8 中の太い矢印の方向に)動いて不同変位が生じて発生したことがと推定される<sup>3)</sup>。

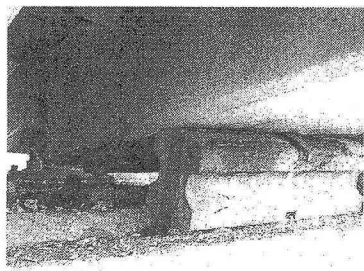
図-9 可動沓の損傷状態<sup>7)</sup>

利別川橋梁の2003年十勝沖地震による被害は、沓の損傷、橋脚の傾斜、桁スラブ・横桁の損傷、橋脚柱頭部・躯体基部の損傷等である<sup>7)</sup>。可動沓では桁の移動量が過大となったため橋脚5P上のロッカー沓が転倒・脱落し、一部の桁が桁座に落下した(図-9 参照)<sup>7)</sup>。一方、固定沓では上沓のアンカーが変形するとともにPC桁端部のコンクリートの一部が破損した。橋脚8Pと橋脚9Pでは橋軸直角方向にそれぞれ上流方へ1/66、下流方へ1/38の大きな残留傾斜変形が生じ(図-10 参照)、軌道の湾曲が生じた<sup>7)</sup>。なお、橋脚躯体基部およびケーソン頂版部付近には今回の地震によると考えられる損傷は確認されていないし、ケーソン躯体内部にも特に損傷は確認されて

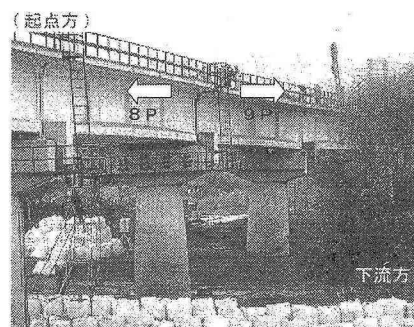
図-10 橋脚の傾斜状態<sup>7)</sup>

いないので、橋脚の残留変形は主として地盤変位で生じたことが考えられており<sup>7)</sup>、それは前回の地震のときと同様である。

しかし、橋脚 5P ではロッカー査が転倒したが、橋脚 8P では可動査が取り替えられたゴム査だったので耐震効果が現れた。なお、橋脚 8P は前は地盤から下流側への大きい力を受けてその上の桁が上流側へ移動したことが考えられるが、今回はそれと違って橋脚 8P が上流側に傾斜したのは橋脚基礎の下部が下流側に押されたためと考えられるし、橋脚 9P が下流側に傾斜したのは下流側へ動いた地盤に基礎の上部押されたためと考えられる<sup>3)</sup>。

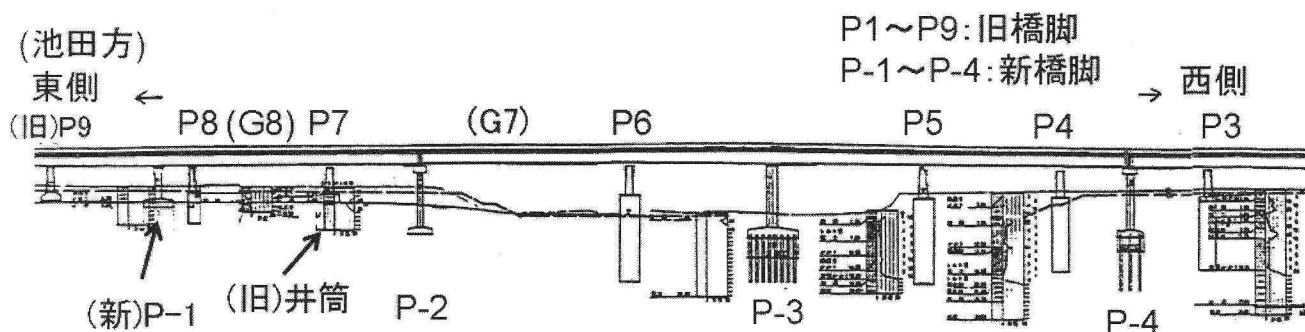
図-11 道道池田大橋の全体図<sup>8)9)</sup>

1993 年釧路沖地震のときに、利別川橋梁から約 600m 下流にある、図-1 に示す道道池田大橋でも、トラス橋の左岸側の橋脚 P7 上で橋桁が橋軸直角方向に移動するとともに、橋軸方向の西側にも移動した。図-11<sup>8)</sup>に示すように、この橋梁も砂礫層の下に軟弱粘性土層がある上下逆転型地盤で軟弱粘性土層の厚い部分と薄い部分に跨って作られた橋梁であり、かつ川岸と橋軸方向が斜めに交差しており、大きい変形の発生状態と位置が利別川橋梁のそれらと似ており、図-12 に示すように同様の地震時の地盤の動きで被害が生じたことが推定される<sup>3)5)9)</sup>。

なお、道道池田大橋は 1993 年の釧路沖地震後に架け替えられ、新しい橋梁は 2003 年十勝沖地震で被害の発生が報告されていない。

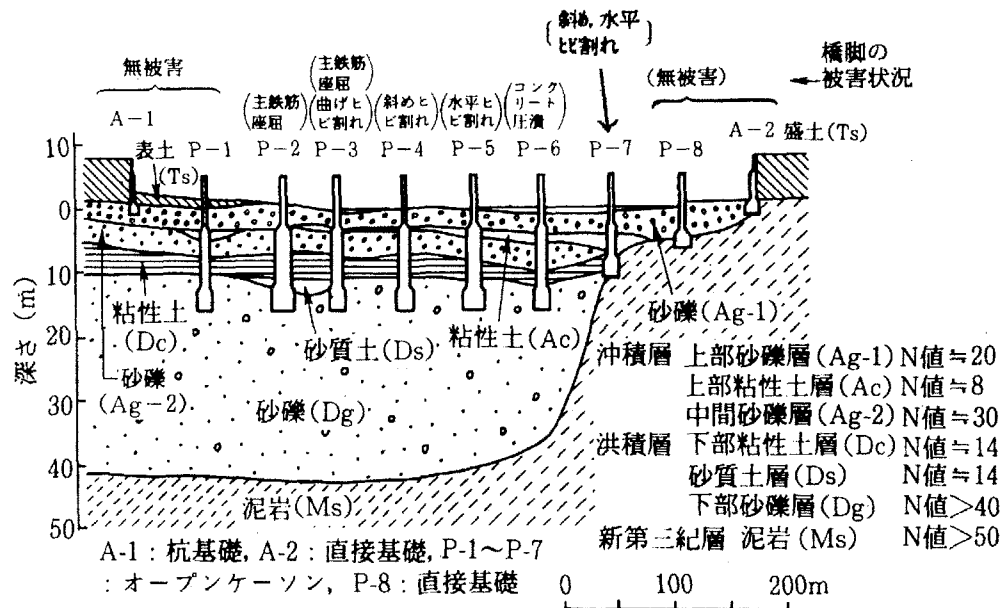
図-14 国道静内橋の被害状態と地盤<sup>10)12)13)</sup>

1982 年浦河沖地震(M=7.1)のときに、国道静内橋の橋脚に図-12<sup>(10)(11)(12)</sup>に示すように橋軸と斜めの方向(静内川の流下方向)に地震力が大きく作用して、橋軸方向にたすき掛けのせん断亀裂が発生している<sup>13)</sup>。この橋は図-13<sup>(14)(15)</sup>に示すように、静内川を強い斜角で横断し<sup>16)</sup>、被害をうけた橋脚は砂州や中州等の縁や両者の中間部に位置している。また、図-14<sup>(12)</sup>に示すように表層地盤中に軟らかい比較的薄い

沖積粘性土層(Ac)がほぼ水平に堆積し、その粘性土層の左端の方で顕著な被害が発生している<sup>10)(13)</sup>。

ここでは、地震で軟弱な粘性土層上の砂州が比較的大きく動いたとき、しっかりと支持層に支持されていて拘束されている基礎が、砂州の動きを止めるような挙動をしたため、砂州から急激な土圧(偏土圧)を受けたため、橋脚の被害が発生したことが推察される。

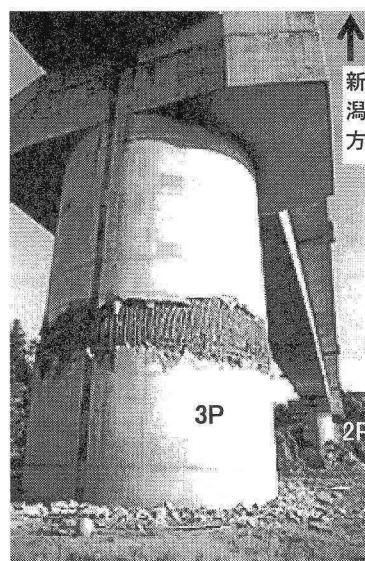
図-19 魚野川橋梁の被害状態<sup>22)</sup>

2004 年新潟県中越地震で、新幹線魚野川橋梁に被害が発生した。この橋梁は図-16<sup>19)</sup>に示すように魚野川を約 60 度の斜角で横断している。この橋梁の全体図と地盤状態を図-17<sup>20)</sup>と図-18<sup>21)</sup>に示す。図-19<sup>22)</sup>に示すように橋脚 2P と 3P の段落し部にコンクリートの剥落や鉄筋のはらみ出し等が発生した。両者とも曲げクラックのようにもみえる。しかし、よくみると橋脚 2P にはたすき掛けのクラックが発生していて、その交差点が橋軸線上よりも西側にずれている。これは地震で橋脚 2P の周囲の砂礫地盤が川の流下方向に急激に動いたときに、橋梁がトップヘビーでしっかりしている基礎を持っていたためその基礎に強い偏土圧が作用して発生したことか推定される。橋脚 3P では鉢巻状のコンクリートの剥落が生じているが、地震のときに川に直角方向の河心方向に基礎周辺の地盤が動いて偏土圧が作用してその剥落が生じたこと等も考えられる。

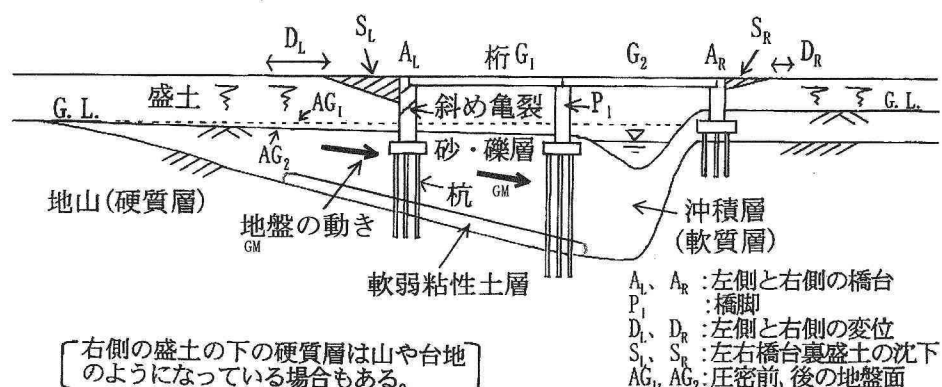
図-20 橋梁の軸方向の変形と地盤の関係<sup>18)</sup>

河川を横断する橋梁の軸方向の地震時の変形と地盤の関係の模式図をこれまでの橋梁と地盤の関係から例えば図-20 のようににまとめられている<sup>18)</sup>。河川はこの図のような左右非対称の埋没谷形状のところにあることが多く、この図では右岸橋台  $A_R$  の右側の軟質層が薄く左側の軟質層が左側から右側にかけて厚くなっている。河川を渡る橋梁はこのように硬質地盤とそうでない地盤に跨っていて異種支持地盤状態にあることが多く、その橋梁では軸方向(図の左右方向)の地震動と残留変位の大きさと方向は地盤構造に対応して発生し、それらの地盤変位は右側で小さく左側で大きく生じ不同変位となるし、盛土あるいは地盤の変位も薄い軟質層上(そこでの変位  $D_R$ )よりも厚い軟質層上(そこでの変位  $D_L$ )で大きく生じる。盛土の変位  $D_L$  がその下の軟質層底面の緩傾斜方向の右側に特に大きく生じるのに伴って、左側の  $A_L$  橋台が大きく右側に押し出される力を受けるとともに、その裏側盛土が大きく沈下し、その  $A_L$  橋台に図に示すような斜め亀裂が生じることがある。さらに、軟質層がその底面の緩傾斜方向の右側に(図

中の太矢印 GM 方向に)変位して  $P_L$  橋脚に右側への大きい偏土圧を作用させて亀裂、湾曲等の各種被害を発生させることも考えられる<sup>18)</sup>。

橋梁の橋軸方向の大きい被害は上述したように図-20 の左岸側で発生しやすいが、橋軸直角方向の大きい被害は、上記の魚野川橋梁等のように図-19 の右岸側(橋台  $A_R$  寄り)の河道部などで発生しやすいのは、その地盤が川の流下方向に動きやすいためと考えられる。
