## 橋梁の軸方向と軸直角方向の地震被害への地盤の影響の違い

那須 誠<sup>1</sup>

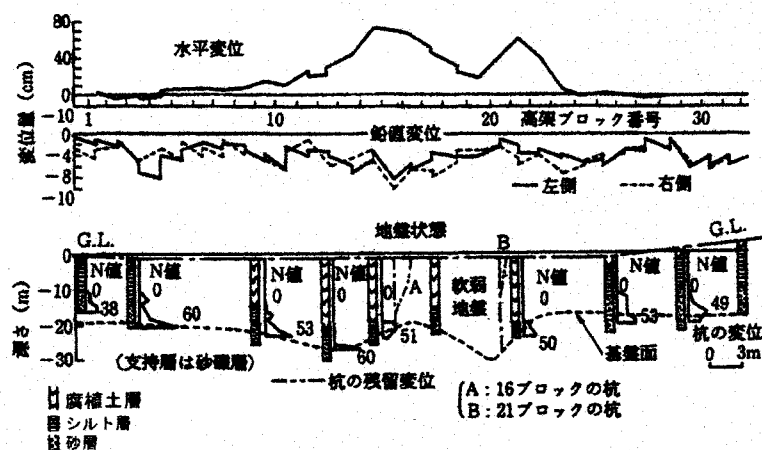
図-1 姉沼高架橋の被害と地盤断面図<sup>2)</sup>

東北本線の姉沼高架橋(杭基礎)において、図-1に示すように1968年十勝沖地震で水平・鉛直両方向の残留変位が生じた<sup>2)</sup>。地盤内に12～25mの厚い軟弱腐植土層があり、その下の基盤表面のW形に窪んで軟弱層の厚い所で水平変位が特に大きく生じた。この腐植土層は同図の右側では薄くなり左側に厚く堆積する。水平変位の大きい所の杭頭部に曲げひび割れが生じた(図のA,B杭参照)。杭は橋軸方向に腐植土層の薄くなる右側(その底面の緩く傾く方向)に湾曲した。基盤の窪みの深さが約7～12mと大きいため、地震時に軟弱地盤に不同変位(水平、鉛直方向)が大きく生じて高架橋ブロック間に変位差が生じ、橋

梁がバックリングしたように変形したことが考えられる。この周辺の地盤では比較的硬い埋立土層の下に極軟弱腐植土層があり、地震被害が多くみられる上下逆転型の互層地盤になっている。姉沼高架橋と昭和大橋<sup>1)</sup>の変形と地盤を比べると杭の変形方向と地盤等が似ており、両者の被害機構も似ていることが推定される<sup>2)</sup>。

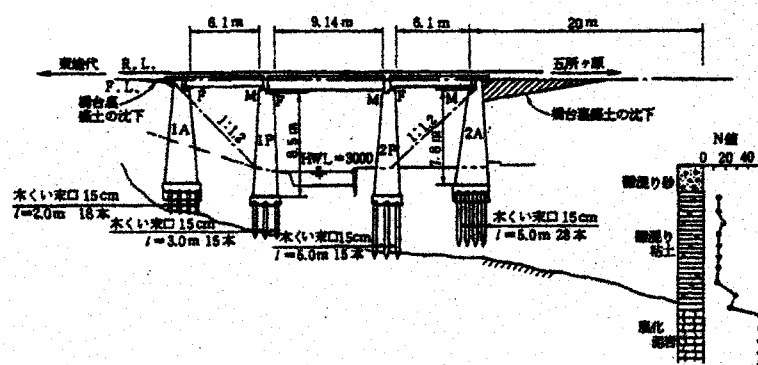
図-2 桜沢川橋梁の被害と地盤断面図<sup>5)</sup>

図-2に示すように、奥羽本線の桜沢川橋梁(杭基礎)の左側は山に続き、地盤の軟弱層が左側から右側にかけて厚くなり、橋梁は異種支持地盤状態になっている<sup>3)</sup>。1983年日本海中部地震のときに橋台裏の盛土の沈下が薄い軟弱層上の橋台1Aよりも厚い軟弱層上の橋台2Aの裏側で大きく発生した。沈下量はそれぞれ20cmと75cmである。しかも、両橋台間が狭くなるとともに、2A橋台は左側に押されるとともに2A橋台上のパラペットやシュー、2P橋脚と1P橋脚上の架違い部に破壊等が発生している<sup>3)</sup>。ここでは、地震のときに右側の軟弱地盤が橋軸方向の左側に比較的大きく動いて被害が発生したことが考えられる。

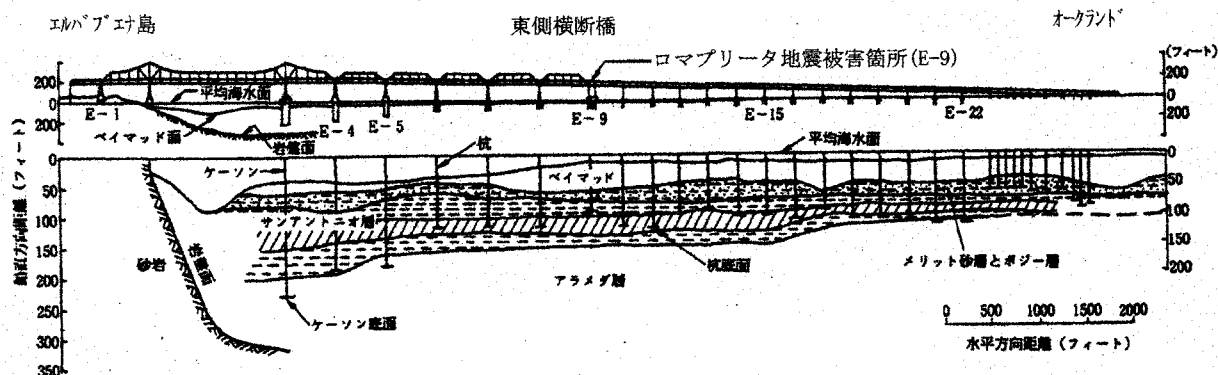
図-3 サンフランシスコ・オークランドベイブリッジの被害と地盤断面図<sup>3)</sup>

いる<sup>3)</sup>。1989年ロマプリータ地震のとき軟弱なベイマッド層厚さの変化点付近のE-9橋脚上で桁が崩落した<sup>3)</sup>。ここではベイマッド層に橋軸方向の不同変位が発生して被害が発生したことが考えられる。このサンフランシスコ湾の水深の最も深い部分は左側の地盤の良い岩盤近くにある。

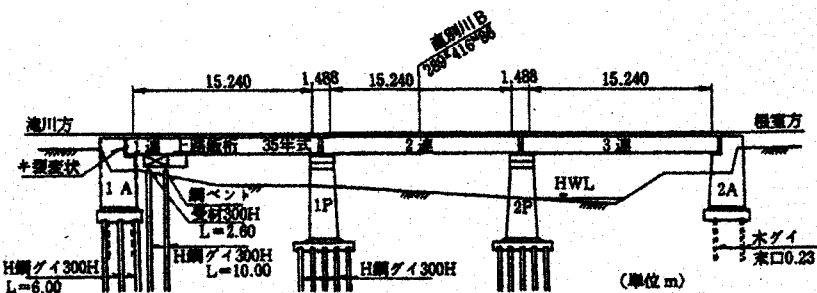
図-4 直別川橋梁の被害と地盤状態<sup>4)</sup>

根室本線の直別川橋梁(杭基礎)では、図-4 に示すように1993年釧路沖地震のときに1A橋台に亀裂と右側への傾斜が発生した<sup>4)</sup>。橋梁下の地表面を見ると左側から右側にかけて低くなっており、また杭は右側の2A橋台よりも左側の1A橋台の方で長い。地盤は右側よりも左側の方が悪いと考えられる。ここでは橋梁下の地盤面が左側から右側へ傾斜しており、地盤が1A橋台の左側から右側方向へ動いたため1A橋台が地盤に押されてその被害が発生したことが考えられる。なお、この川筋も地盤が良いと考えられる右側にある。

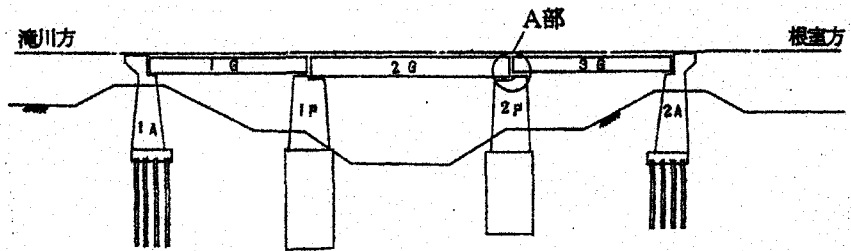
図-5 下頃辺川橋梁の被害と地盤状態<sup>5)</sup>

根室本線の下頃辺川橋梁(杭基礎)では、図-5 に示すように1993年釧路沖地震のとき、A部で橋脚の掛け違い部のコンクリートに亀裂や剥落が生じた<sup>5)</sup>。1A橋台よりも2A橋台の方の堤防天端面の高さが低く、後者に近い方の橋脚のA部で被害が生じている。ここで杭とケーソン基礎の底面深さをみると右側から左側へ深くなっており、地震のときに地盤がその方向に動いたために被害が発生したことが考えられる。

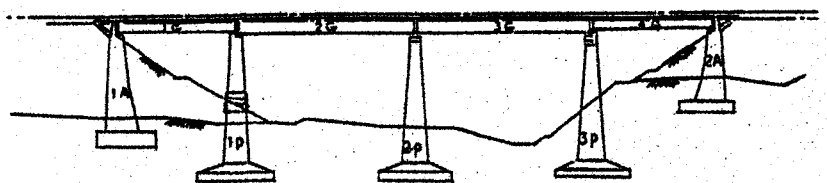
図-6 姫新得川橋梁の被害と地盤状態<sup>5)</sup>

根室本線の姫新得川橋梁(杭基礎)では、図-6 に示すように地盤面が 2A 橋台の方より 1A 橋台の方が低い<sup>5)</sup>。1993 年釧路沖地震のときに地盤面が低く、地盤が相対的に悪いと考えられる方にたっている橋脚に亀裂が発生した<sup>5)</sup>。ここでは橋台、橋脚は 1A から 3P にかけて地表面が傾斜しており、地震のときにその方向に地盤が動いて被害が発生したことが考えられる。この川は地盤が良いと考えられる 2A 橋台の方にある 3P 橋脚の近くを流れている。

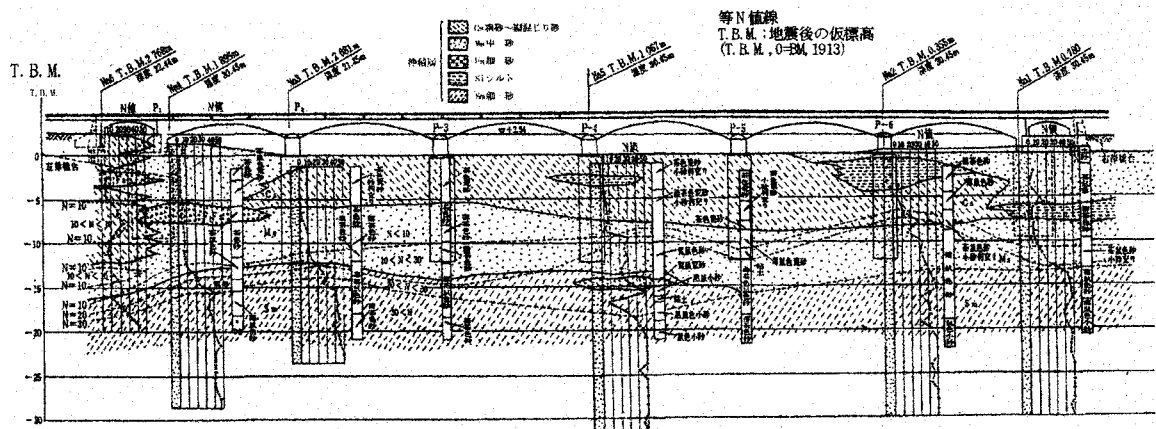
図-7 万代橋と地盤断面図<sup>6)</sup>

例えば、1964 年新潟地震のとき信濃川にかかっている万代橋(ケーソン基礎)は殆ど無被害であったが、図-7 に示すようにここの地盤<sup>6)</sup>は互層をなしているが水平方向にほぼ一様な成層構造を示し、強度も深さ方向にほぼ比例する分布を示している<sup>7)</sup>。

万代橋に地震被害が発生しなかったのは地盤が極軟弱層を挟んでいなかったか、あるいは摩擦基礎状態になっていたためと考えられる<sup>1)</sup>。前者の場合は地盤の動きが弾性的に生じて被害を発生させるような大きい偏土圧が発生せず、後者の場合は地盤とともに橋梁が動いたため(地盤変位に追随したため)、地盤から偏土圧を受けず被害が発生しなかったことが考えられる。

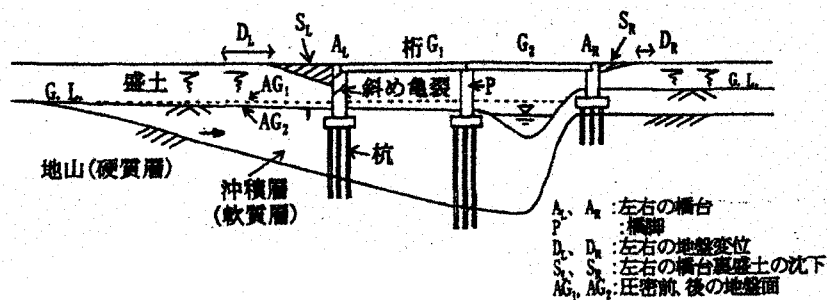
図-8 地震時の橋梁の軸方向の変形と地盤の関係<sup>7)</sup>

以上に述べた橋梁の軸方向の変形と地盤の関係の模式図の 1 例を図-8 に示す<sup>7)</sup>。この図では右側の軟質層が薄く左側の軟質層が左側から右側にかけて厚くなっている。このような良い地盤と悪い地盤に跨っている橋梁では、軸方向(図では左右方向)の地震動と残留変位の大きさと方向は地盤構造に対応して発生する。即ち、それらの地盤変位は右側で小さく左側で大きく生じて不同変位が生じるし、橋台裏の盛土荷重は偏載荷重として作用するので、左右の盛土の変位  $D_R$  と  $D_L$  はともに橋梁側と反対側よりも橋梁側により大きく生じるが、薄い軟質層上の盛土変位

$D_R$  よりも厚い軟質層上の盛土変位  $D_L$  が大きく生じる。また、盛土変位  $D_L$  がその下の軟質層の緩傾斜底面の傾斜方向の右側に特に大きく生じるのに伴って、左側の  $A_L$  橋台が大きく右側に押し出されるとともにその裏側の盛土が大きく沈下し、さらにその左側の  $A_L$  橋台に図に示すような斜め亀裂が生じることが多く、その上にそれに隣接する  $P_1$  橋脚にも右側への大きい地盤変位に伴う偏土圧が作用して亀裂等の各種被害が生じることが考えられる。

なお、阪神・淡路大震災で阪神高速道路の札幌地区高架橋の落橋が硬軟地盤境界部(地盤の良い砂堆と地盤の悪い盛土地の境界部)で生じており、その被害は図-8 のような地盤で橋脚間隔(支間)に伸張や短縮が発生して生じたことが考えられる<sup>7)</sup>。以上の構造物は地盤変位に抵抗したため被害が発生したと考えられるので地盤変位抵抗型構造物といえる。

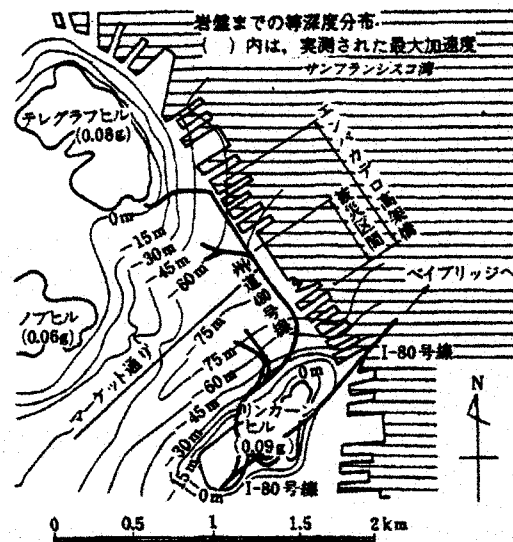
図-9 エンバカデロ高架橋の被害箇所と地盤状態<sup>8)</sup>

サンフランシスコ市のエンバカデロ高架橋(杭基礎)は、図-9<sup>8)</sup>に示すようにサンフランシスコ(SF)市街地にくい込んでいる埋没谷のサンフランシスコ湾への出口付近を横断するように北西-南東方向(NW-SE)方向に走っている<sup>3)8)9)10)</sup>。1989年ロマプリータ地震で橋軸と略直角方向の谷筋方向に大きい地震力が作用して、橋軸直角方向と平行な橋脚の面に斜め亀裂(せん断亀裂)が発生している<sup>8)10)</sup>。その埋没谷には軟弱なベイマッドが堆積し、その被害区間はこの埋没谷内の岩盤面までの深さが75m以上の区間とほぼ一致している。

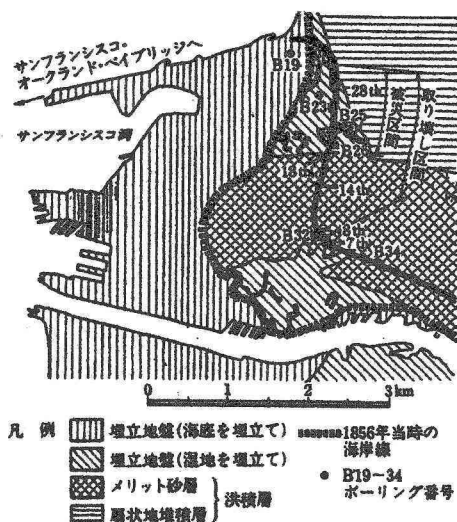
図-10 サypress高架橋周辺の地盤状態<sup>8)9)</sup>

オークランド市のサイプレス高架橋(杭基礎)は1989年ロマプリータ地震のときに橋軸直角方向に崩壊した。この高架橋は図-10<sup>10)</sup>に示すように、扇型に近い埋没谷のサンフランシスコ湾への出口付近を横断するように走っている<sup>3)8)9)10)</sup>。特に崩壊の著しい区間(約1.2km)は湿地の軟弱地盤の埋め立て地であるが、大部分が旧河道あるいは潟湖跡と思われるところにあり、地盤内には非常に軟弱な粘土層あるいは軟弱なシルト質粘土層等が存在している。しかも、図-11<sup>8)</sup>に示すように、中程のNo.74~80橋脚のブロックは他のブロックの被害形態と異なり、東側(山側、同図の右側)の上層階の橋脚は東側に折れ、その付け根に東(右)下がりの斜め破壊面が生じたのは、東側の地盤から強い力を受けたためと推定されるが、この位置は基盤(南側にある大変よく締まった砂層と北側にある固い砂質粘土層)の深さの急変箇所、即

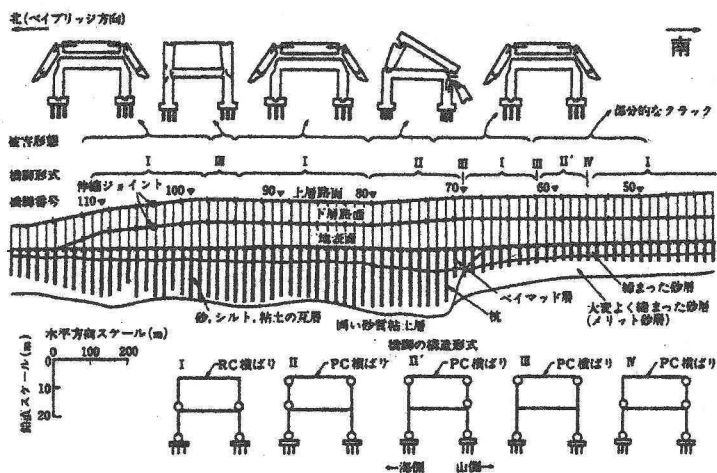
図-11 サypress高架橋の被害状態と地盤状態の関係<sup>8)9)</sup>

ちその上の軟弱層厚さの急変個所に位置しており、いわゆる硬軟地盤境界部即ち地盤条件の不連続点に当たる。また、高架橋の構造形式毎に破壊形態は完全に一致せず、構造形式が異なっても被害形式が同じものがある。ここの地震力はほぼ谷軸方向に大きく作用しており、被害の発生に地盤が大きく影響したことが考えられる。

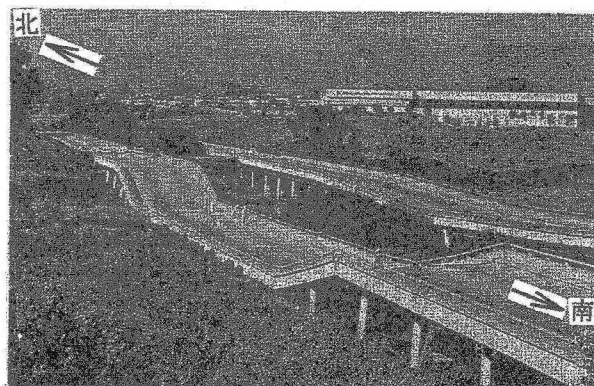
図-12 ストラブスルー橋の被害状態<sup>9)10)</sup>

ワトソンビル市にあるストラブスルー橋(杭基礎、パイルベント方式)では南行車線(西側)と北行車線(東側)の橋梁が並列につくられており、谷間を渡っている<sup>3)9)10)</sup>。図-12<sup>14)</sup>に示すように前後両端の橋台が良好地盤上に、その間の橋脚が埋没谷地形内の有機質土からなる湿地帯に存在している<sup>10)</sup>。

1989年ロムプリータ地震のときに橋軸直角方向(谷軸方向)に大きく変位して南行車線橋梁の中央部分が落橋した<sup>10)</sup>。橋梁の変形は西側にある南行車線橋梁が東側にある北行車線橋梁よりも極めて大きく、南行車線の桁が東に杭が西に即ちともに橋軸直角方向に大きく変位して桁が落下するとともに、橋脚を構成するコンクリート杭4本が床版を貫通して頭部が突出した。その杭の変形は西側ほど大きい。

図-12よりその南行車線橋梁の桁の落下個所と北行車線橋梁との間に雑木が繁茂していることが分かり、その地盤には砂礫等からなる比較的良好な土層があると考えられる。従って、変形状態と地盤状態から、地震のときに雑木の繁茂する砂礫地盤と東側の北行車線橋梁で地盤の動きが止められたため、即ち両者が不動点のようになったため南行車線橋梁が西

側から強く地盤に押された上に圧縮されたようになってその西側の杭の上部の橋脚が西側に大きく曲がるとともに、東側の杭と橋脚も西側に変位し、さらに桁が相対的に東側に移動したこと等が考えられる。このように東側の北行車線橋梁が基礎がしっかりしていたので、地盤の動きを止める機能を発揮したことが考えられる。このような変形状態は昭和大桥<sup>1)</sup>の杭と橋脚の地震時の変形状態と似ている。

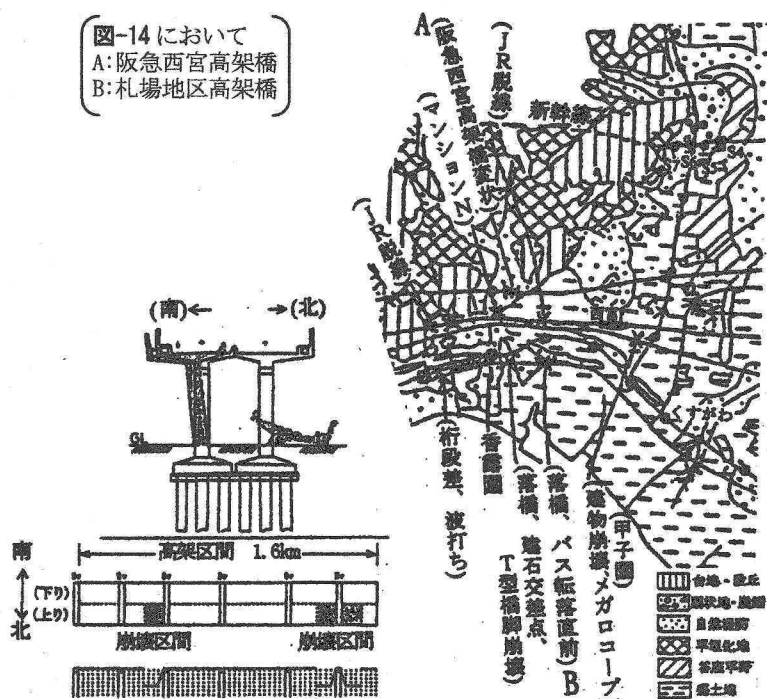
図-13 西宮高架橋の被害状態<sup>11)12)</sup> 図-14 西宮高架橋周辺の地盤状態<sup>11)</sup>

阪急西宮高架橋(杭基礎)では上り線用と下り線用の高架橋が各1本の橋脚(1線1柱式高架橋)で北側と南側に並んでつくられていた。図-13<sup>11)</sup>に示すように1995年阪神・淡路大震災のときに南北に2つ並んだ橋脚の内、北側の上り線用橋脚がせん断破壊し、その上の桁は北側に移動や傾斜、沈下したが、南側橋脚

(下り線用)の被害程度は北側橋脚より軽い<sup>12)13)</sup>。南脇にビルのあるところでは北側高架橋の被害程度が酷くて桁は地表まで落下している。南側の橋脚はその南脇のビルと同様に地盤の動きを止める機能を発揮して、深江地区高架橋のように被害が生じたことが考えられる<sup>11)</sup>。

ここの被害箇所は夙川沿いにある自然堤防の東側にある埋没谷部で洪積層と沖積層の境界部である(図-14<sup>11)</sup>)。この他にこの埋没谷では北側から南側にマンションNや阪神高速道路建石交差点等に顕著な北側への崩壊が生じているが、それは埋没谷の堆積地盤が北側から南側に動いてそれらの構造物の基礎に止められたため、急激な土圧(偏土圧)が、構造物基礎に作用したため生じたことが推定される<sup>1)</sup>。

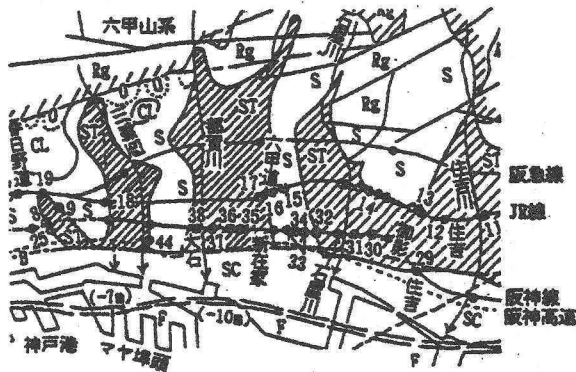
図-15 六甲道駅高架橋周辺の地盤状態<sup>11)12)</sup>

東海道本線の六甲道駅高架橋(杭基礎)では1995年阪神・淡路大震災のときに橋脚等が破壊し、その上の桁とホームが蛇行状に変形して崩壊が生じた<sup>12)13)</sup>。図-15<sup>11)12)</sup>に示すように、ここの地盤は花崗岩でできた玉石地帯とまき土

層(この層は軟弱粘土層を挟む)の境界部であり、六甲道高架橋はその境界線(ほぼ南北方向)とほぼ直角に交わって走っている。

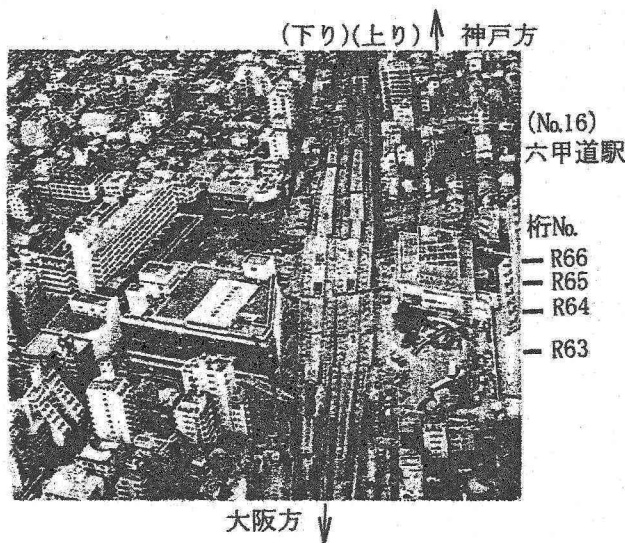
図-16 六甲道駅高架橋の被害状態<sup>11)12)</sup>

高架橋の桁の横方向の移動は図-16<sup>11)12)</sup>に示すように、線路脇にある大きい建物の存在の有無と対応しており、桁はその建物と反対側の建物の無い方向

に移動している。このような変状は建物の無い方にある地盤(まさ土層)が高架橋の方に向かって動くが、高架橋と建物のしっかりした杭基礎に止められて急激な大きい偏土圧が基礎に作用したため生じたことが考えられる<sup>11)</sup>。

そのとき建物直下の地盤はその基礎で動きを抑制されているため、その建物と基礎が地盤の動きを止める不動点の役割を発揮したことが考えられる。この被害発生状況は前述の阪急西宮高架橋の被害発生状況と似ている。

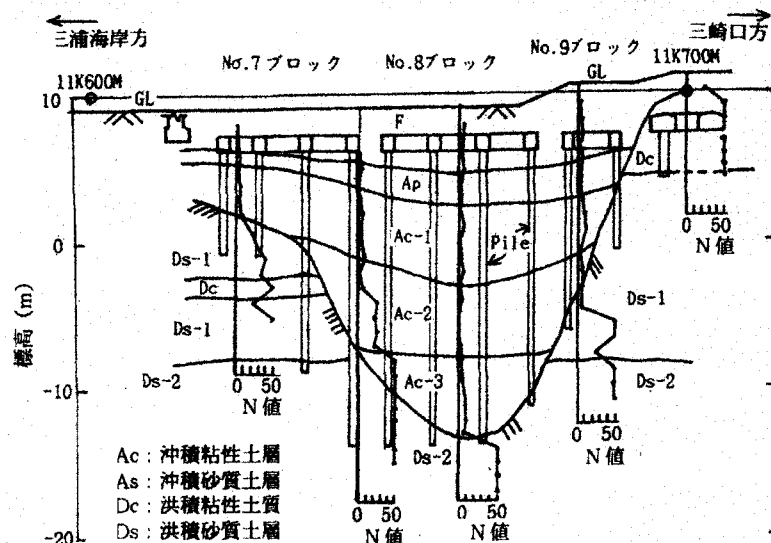
図-17 水深第2高架橋と地盤断面図<sup>7)</sup>

例えば、前述の被害を受けた水深第1高架橋のすぐ近くにあり殆ど無被害の水深第2高架橋(杭基礎)は、第1高架橋と同様に埋没枝谷を横断しているが、図-17に示すようにこの枝谷の堆積土層は極軟弱な粘性土層と腐植土層から構成されている<sup>1)</sup>。また、1982年浦河沖地震のとき被害を受けた国道静内橋の近くにあつて被害を受けなかったJR静内川橋梁(直接基礎)は、図-18<sup>6)</sup>に示すように砂質土層(砂州)に直接基礎を置いている<sup>14)</sup>。地震のときに前者では極軟弱粘性土層や腐植土層が圧縮性が大きくて基礎に作用する土圧が小さく、後者では基礎と地盤が一緒に動いて地盤から基礎が大きい土圧を受けないため被害が生じないことが推定される。

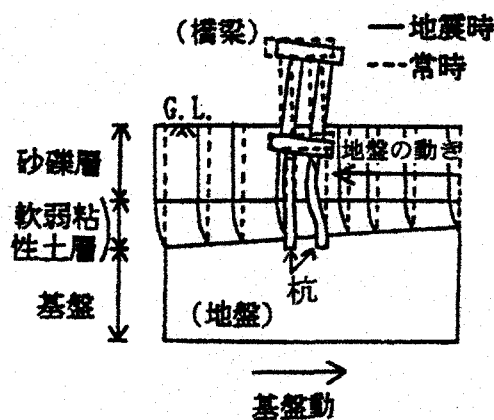
図-19 橋梁の軸直角方向の被害機構の推定図<sup>7)</sup>

c) いずれの橋梁も支持杭状態で被害を受けており、その被害は図-19 に示すように、基盤に拘束された杭が表層地盤の動きに抵抗して地盤の動きを止めて、杭や基礎に急激な大きい偏土圧が作用して生じたこと等が考えられる<sup>11)12)</sup>。それは、JR 静内川橋梁のように地盤の動きに抵抗しないと考えられる摩擦杭や直接基礎をもつ構造物に被害がみられないこと等からも分かる<sup>3)</sup>。前者の被害構造物は地盤変位抵抗型構造物、後者の構造物は地盤変位追従型構造物と言える。
