## 新潟県中越地震で被災を受けた橋梁の損傷分析

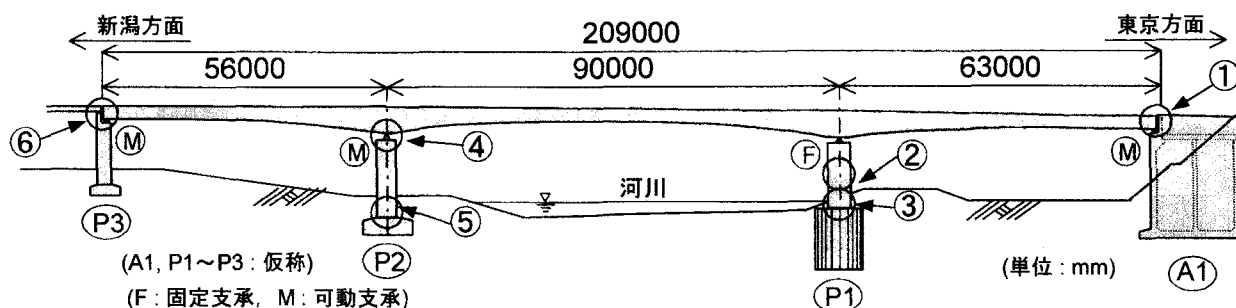
図-1 対象橋梁側面図

対象橋梁は、図-1に示すような河川を渡河する橋長209.0mのPC3径間連続箱桁橋であり、中間支点部の桁高5.0m、幅員11.65m、支間長は62.4m+90.0m+55.4m=207.8mである。また、A1橋台の形状は高さ24.186m、パラペット高さ3.302m、パラペット厚さは0.800mとなっており、8室の隔壁を有する構造である。橋脚の形状は、P1、P2橋脚は単柱式矩形断面であり、高さはそれぞれ16.930m、18.230m、となっている。P3橋脚は隣接の中空床版と掛け違いになっており、高さ16.000mである。支承構造については、P1橋脚が固定、その他の橋脚は可動である。一方、損傷状況は図-1の①～⑥に示すように、主桁端部、橋台、橋脚、支承の各部材において損傷が確認された。

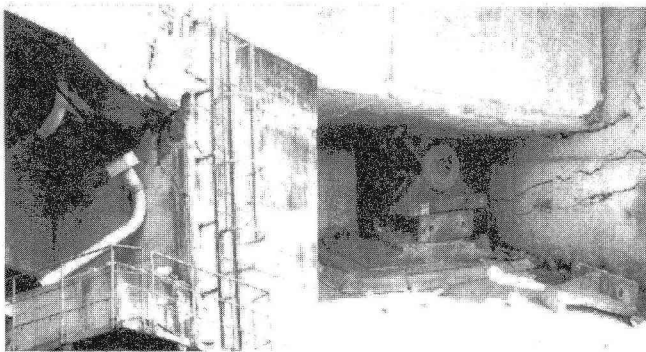
写真-1 A1 橋台パラペット部と支承部の損傷状況

A1橋台の被害状況は写真-1(a)に示すように桁端部がパラペットに衝突した痕跡が確認された。またパラペット前面では写真-1(b)および図-2(b)

(a)パラペット部 (b)可動支承部

に示すように、かぶりコンクリートの剥離や、最大30mm程度めり込むようなひび割れ（最大ひび割れ幅8mm）が生じている。左右の両ウィングについては図-2(a), (c)に示すように、パラペット基部からほぼ水平にひび割れが生じている。一方橋台の背面では、図-2(d), (e), (f)および写真-2に示すように、パラペット基部は桁衝突によりせん断ひび割れが背面まで貫通していることが確認できる。また、ウィングでは隅角部から45度方向のせん断ひび割れが見られ、桁衝突時にウィングの拘束効果が大きく影響していることがわかる。以上のことから、桁衝突時に橋台は、パラペット基部およびウィングの隔壁を有する断面が変化している箇所に沿って抵抗するものと考えられ、図-3に示すような想定抵抗面を推定したところ、抵抗面積は44830966mm<sup>2</sup>程度となった。

A1 支承の被害状況を写真-1(b)に示す。これによると、可動ローラーが設計移動可能量 60mm を越えて離脱防止用のカバーに衝突後、飛び出していることが確認された。また、サイドブロックの金具も脱落していることから、橋軸方向のみならず橋軸直角方向にも大きな慣性力が作用したものと考えられる。P2, P3 支承についても同様に、図-6(a), (b)に示すようなローラーの飛び出し、連結版およびサイドブロックの破損が確認された。また P3 支承ではローラーの飛び出しによって桁が 100mm 程度沈下していることも確認された。なお、固定支承である P1 橋脚の鋼製ピン支承に関しては損傷が確認されなかった。

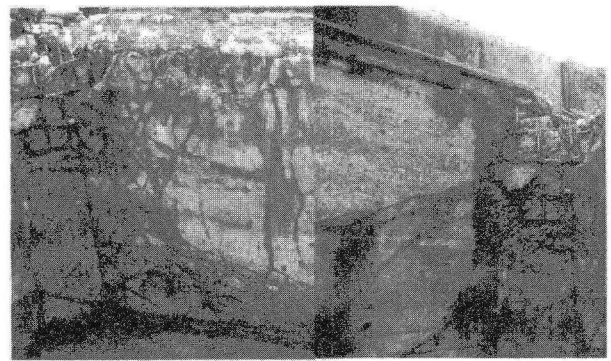
写真-2 パラペット背面の損傷状況

(a)パラペット背面 (b)ウィング背面

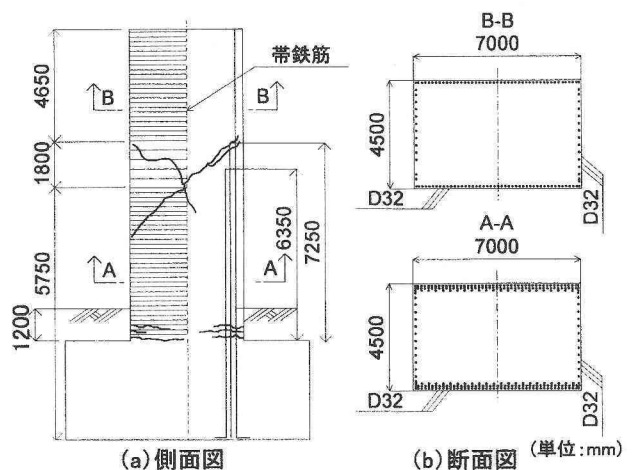
図-4 P1 橋脚形状と被害状況

P1 橋脚の形状と被害状況を図-4に示す。本橋脚の被害状況は、橋脚中央部で平均幅8mmで、最大14mmの斜めひび割れが確認された。このひび割れは橋脚天端から約6.5mの位置であり、この位置は軸方向鉄筋が2.5段、2段、1段と段落しされている

位置と一致している。このことから、段落しに伴う主鉄筋および帯鉄筋の鉄筋比率の低下が、せん断耐力の低下を招き、せん断損傷に至ったと考えられる。さらに、橋脚下端の掘削調査結果では、柱基部での曲げ損傷も確認された。なお、P2 橋脚の基部に関しても P1 橋脚基部と同様に、曲げ損傷が確認された。一方、P3 橋脚は隣接中空床版との掛け違い橋脚であるが、損傷状況は図-5 に示すように、上部構造端部が段違い部に衝突したため、隣接桁を支持する段違い部の付け根付近に平均幅 5mm のせん断ひび割れが生じていた。

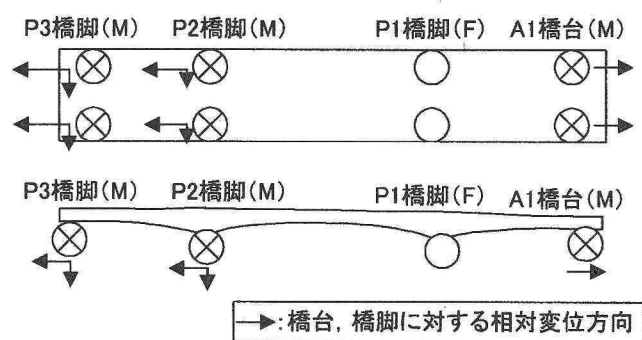
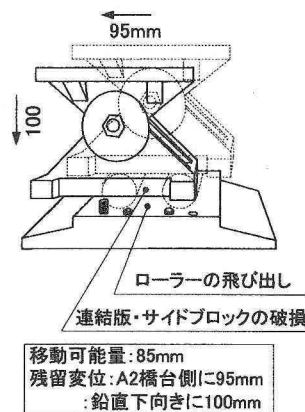
図-6 支承の被害状況

(a) P3 支承の損傷状況

(b) P2 支承の損傷状況

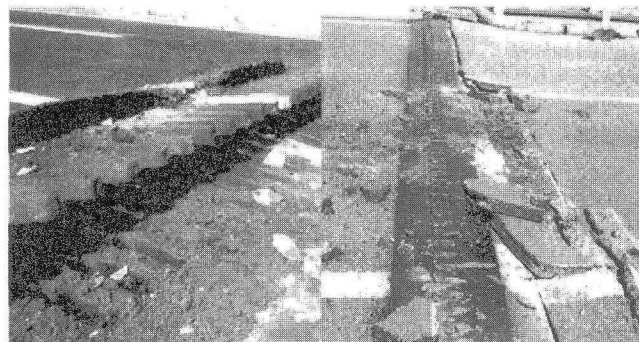
写真-3 伸縮装置の損傷状況

P3 橋脚側および A1 橋台側における鋼製の伸縮装置の被害状況を写真-3 に示す。伸縮装置の遊間は、コンクリート桁の温度変化や活荷重などによる桁端変位を考慮した遊間量 45mm となっており、修正震度法で設計された桁の遊間 90mm よりも少ない。よって、大規模地震時には桁の衝突よりも伸縮装置の衝突が先に発生する。P3 橋脚側の伸縮装置は写真

(a) P3 橋脚側

(b) A1 橋台側

-3(a)に示すように、衝突することでフィンガープレートが 170mm 程度めくり上がり、背面舗装が押し込まれている。これは、図-6(a)に示したように、支承部の可動ローラーが飛び出すことで主桁の沈下が生じたためと考えられる。一方、A1 橋台側では写真-3(b)に示すように、P3 橋脚側と同様に背面舗装が押し込まれているが、フィンガープレートの沈下は生じていない。

端が自由，根元が固定された柱として座屈耐力を算出した結果 29707 (kN) となる．一方，損傷パターン B については，伸縮装置設計の手引き<sup>3)</sup>から算出した結果 12213(kN)となる．したがって，桁衝突時には定着部の方が先に損傷すると考えられ，写真-3 の背面舗装がめくり上がる被害状況と一致する．

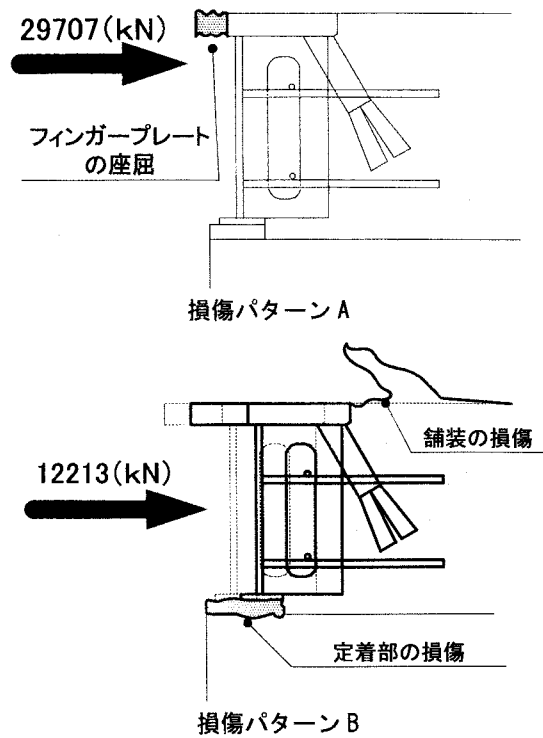
図-7 伸縮装置の損傷状況

ここで、図-7 に伸縮装置の耐力について示す。図中には、フィンガープレートの座屈（損傷パターン A）と定着部の破損（損傷パターン B）の 2 通りの損傷形態について耐力を算出している。まず、損傷パターン A については、フィンガープレートを先

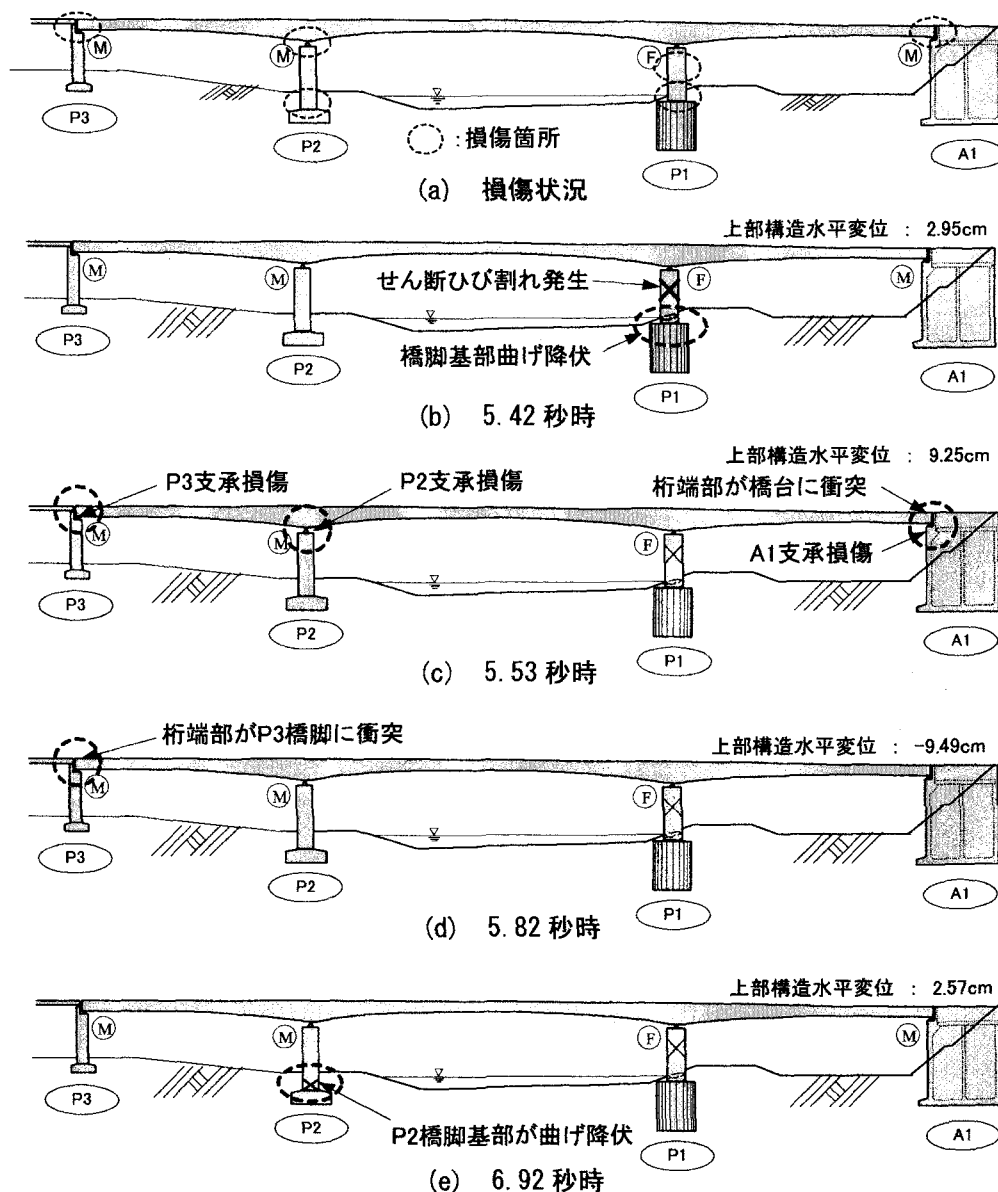
図-20 損傷ステップ図

以上の解析結果をもとに、対象橋梁の損傷メカニズムをタイムステップごとに追跡した。図-20 に損傷ステップ図を示す。

まず、(b)のように 5.42 秒で 2.95cm の上部構造水平変位が生じており、P1 橋脚の段落し部でせん断ひび割れおよび橋脚基部の曲げ降伏が生じる。なお、この時点ではその他の部材に損傷は生じていない。

その後、上部構造の水平変位が大きくなるにつれて A1、P2、P3 橋脚上の可動支承の順番で損傷し、5.53 秒では(c)のように、上部構造の水平変位が 9.25cm に達するため、桁端部が A1 橋台に衝突する。A1 橋台に桁衝突した後は、P3 橋脚側に水平変位が大きくなり、5.82 秒で(d)のように桁端部が P3 橋脚の段違い部に衝突する。

また、P2 橋脚は上部構造慣性力が作用せず、独立して振動するため、入力地震動の最大加速度が生じる付近の 6.82 秒時に、(e)のように橋脚基部が曲げ降伏する結果となる。
