## 構造物の地震被害と地盤と常時微動の関係

那須 誠<sup>1</sup>

<sup>1</sup>フェロー会員 博士(工学) 前橋工科大学教授 工学部(〒371-0816 前橋市上佐島町460-1)

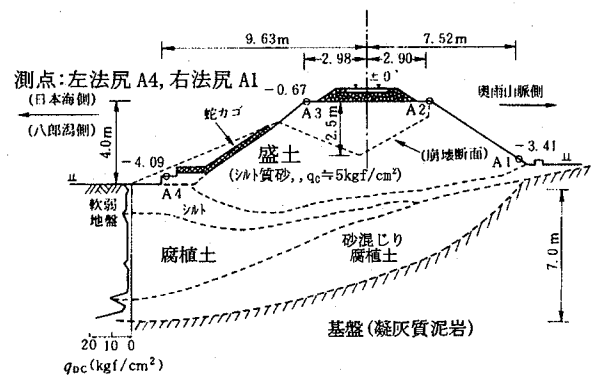
(a) A 測線 (334K648.5M, 崩壊断面)

図 1(a)は 334K640M 付近の 1983 年の日本海中部地震のときの崩壊盛土と地盤の断面図である(A 測線)。この盛土は腐植土層を含む軟弱地盤と良好地盤に跨がってつくられ、腐植土層の存在範囲で基盤面の傾斜方向に崩壊している。また、ここから 110m 青森寄りの 334K750M 付近の同地震で無被害盛土(図 1(b))でも常時微動測定を行った(B 測線)。この盛土は同図に示すように極軟弱粘性土地盤上にあるが、それはほぼ一定厚さでかつ水平に堆積している。

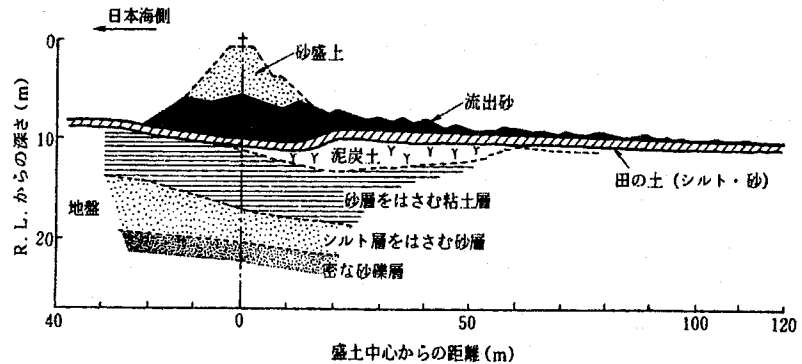
図 2 羽越線出戸・西目間 221K230M 付近の盛土変形図

221K230M 付近の盛土は 1964 年の新潟地震で、図 2 に示すように腐植土からなる軟弱地盤と良好地盤に跨がった状態で存在して地層の傾斜方向に約 120m も流出した。常時微動測定は崩壊箇所の図 3(a) (A 測

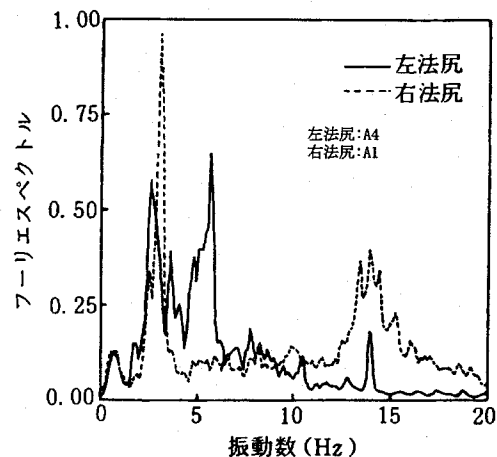
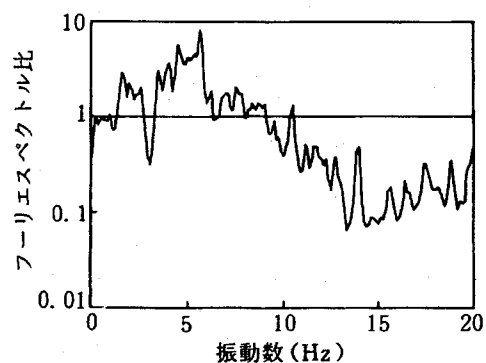
図 4 常時微動測定結果(鯉川・鹿渡間, A 測線, 速度鉛直成分)

i) 鯉川・鹿渡間の崩壊盛土(A 測線)では、左法尻 A4 のスペクトル曲線(図 4(a)の実線)は低振動数成分が卓越し、右法尻 A1 のスペクトル曲線(図 4(a)の破線)は高

振動数成分が卓越している。それは軟弱層の厚い側では低振動数が卓越し、軟弱層の薄い側では高振動数が卓越することと対応している。このスペクトル比 A4/A1 曲線(図 4(b))は 6Hz 付近でピークを示し、それから次第に 15Hz 付近まで小さくなり、15Hz 付近を谷底とするようなカーブを描いている。つまり、軟弱層の厚さが一定でないときは、スペクトル比曲線は一定にならず、その曲線にピークあるいは谷が生じる。

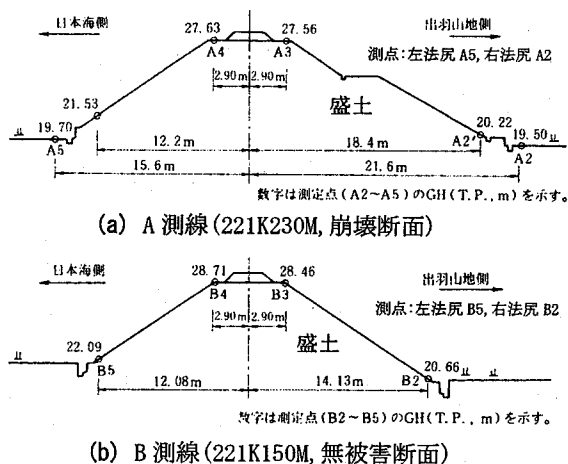
図 3 羽越線出戸・西目間 221K230M 付近における測線断面図

線)と、80m 上野寄りの同地震で無被害の図 3(b) (B 測線)で行った。後者の地盤は表層が  $q_c$ (単管型コン支持力)  $\approx 5\text{kgf/cm}^2$  の軟弱地盤(厚さ 1.7~2.0m)で、その下に  $q_c$ が  $22\text{kgf/cm}^2$  以上の比較的硬い土層が概ね水平に堆積している。

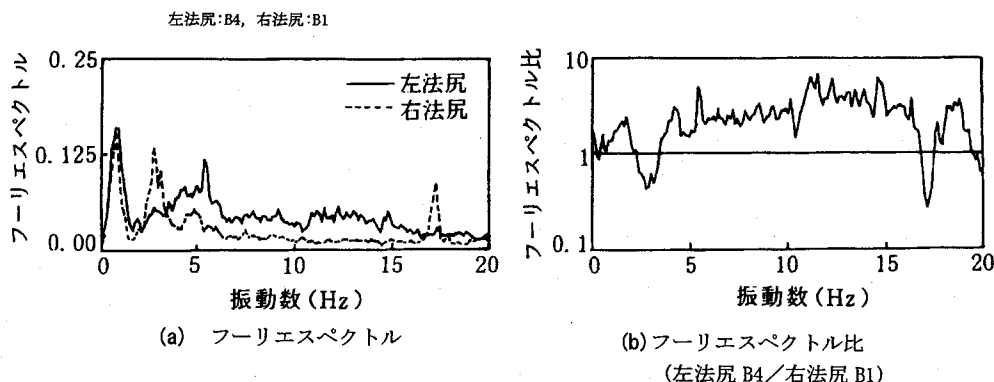
図5 常時微動測定結果(鯉川・鹿渡間, B測線, 速度鉛直成分)

イ) 鯉川・鹿渡間の無被害盛土(B 測線)では、左法尻 B4 と右法尻 B1 のスペクトル曲線(図 5(a))はほぼ似ており、その比 B4/B1 曲線(図 5(b))は、3Hz 付近の 1.0 以下の谷を除くと大きな変化を示さず 1.0 以上の値でほぼ平坦に分布している。なお、この 3Hz 付近の 1.0 以下の谷は前述の崩壊断面でも現れており、盛土の右側、左側といった共通した位置的要因によるものと考えられる。

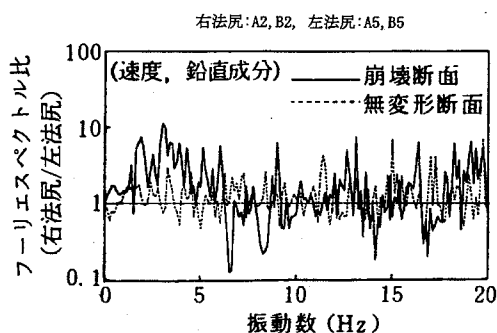
図6 常時微動測定結果(出戸・西目間 221K240M 付近)

西目間の崩壊盛土(A 測線)の右法尻 A2 と左法尻 A5 のスペクトル比 A2/A5 曲線(図 6 の実線)にも現れている。ここでは 3Hz 付近でピークを示し、6Hz 付近以上では 1.0 以下の値を示している。

ロ) 出戸・西目間の無被害盛土(B 測線)でも、右法尻 B2 と左法尻 B5 のスペクトル比 B2/B5 曲線(図 6 の破線)は

1.0 前後の値で大きな変化もなく分布している。つまり, 左右法尻のスペクトル値の分布が比較的よく一致し, 基盤面がほぼ水平であることと対応している。

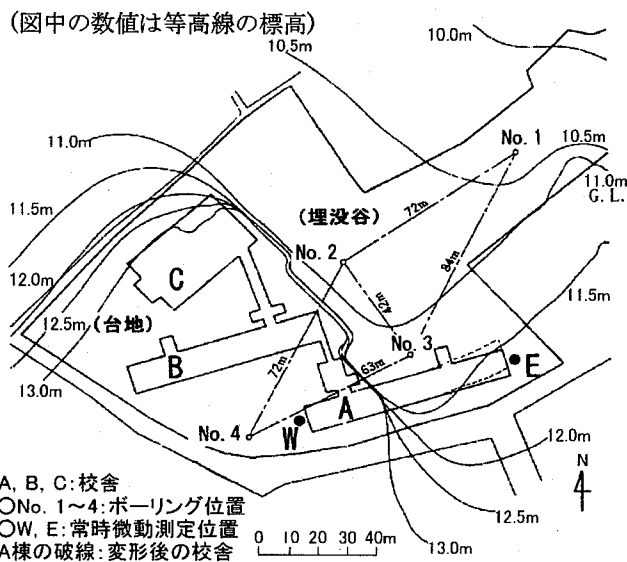
図7 高校建物配置図(1968年十勝沖地震発生前)

常時微動測定を行った建物は八戸市にあり, 1968年十勝沖地震(M=7.9)で地震被害を受けている。1960年に鉄筋コンクリート造に改築された本建物で, 2階層を支持層とした独立7チング基礎をもつ。図7のように教室棟であるA棟, B棟(ともに地上3階建)と, 体育館棟であるC棟が配置されているが, 南側に配置されているA棟建物が最も大きな被害を受けた。このA棟建物は図7の地表面の等高線を見ると分かるように, 台地と埋没谷に跨って造られており, 地盤境界部では約1.5mの高低差がある。さらに建物の長軸方向と地表面の等高線が斜めに交わっている。地震でこのA棟建物はこの埋没谷部分で大きな被害を受け, 建物の一部が北側にくの字形に変形し, その水平変位は埋没谷側で最大360mmに及んだほか, 1階部分の埋没谷側で最大353mmもの沈下が発生した。

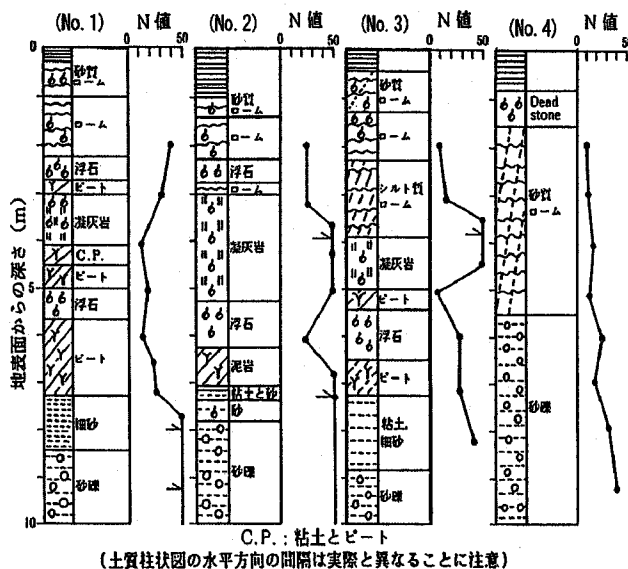
図8 土質柱状図(測定位置 No. 1, 2, 3, 4は図7参照)

No. 1~3地点をみると下方にある砂礫層の深度が、No. 4地点に比べると約4~6mほど深い位置にあり、さらにこのNo. 1~3地点にはN値の比較的大きいローム層や凝灰質土層の下に、沼沢性堆積物である腐植土層や粘土混じり土層などの軟弱土層が堆積している。このような軟弱土層は地震時にすべり面等となってその上の土層(以後軟弱土層を含む地盤を軟弱地盤と称する)は大きく動くことが考えられる。しかしA棟建物西部の台地上のNo. 4地点の土質柱状図をみると、N値に極小値や腐植土層などの軟弱土層も含まれていないことから他の3点と比べると比較的良好な

地盤である。これらのことから地震時に軟弱地盤(埋没谷)と良好な地盤(台地)との間に不同変位(横ズレ変位)が生じて建物変形したことが推定される。A棟建物の地盤がどのような動きをしているかを見るために、建物西端(W点)と東端(E点)付近の地盤面で常時微動の測定を行った。図7と図9に常時微動および土粒子軌跡図の測定位置を示す。

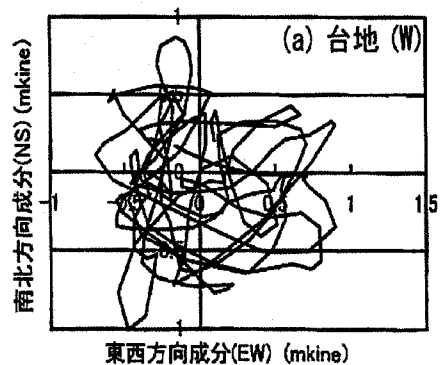
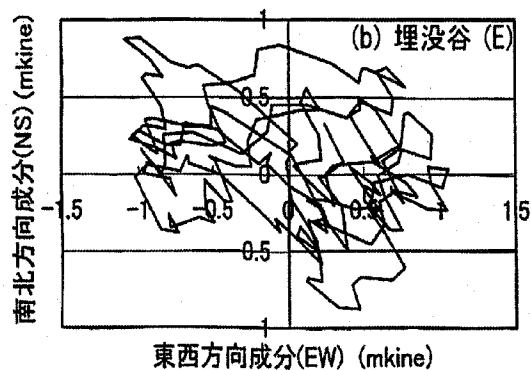
図10 土粒子の軌跡図(測定位置 W, E点は図7参照)

図10に水平面内の土粒子軌跡図を、図11に常時微動の測定結果としてフーリエスペクトル比を示す。(ここで、UD, EW, NSはそれぞれ上下、東西、南北成分を示す。)はじめに図6(a)のW点(台地側)の軌跡をみると、ほぼ円を描くような丸みを帯びた軌跡を描いているが、同図(b)のE点(埋没谷側)の軌跡をみると、北西-南東方向に長円に近い軌跡を描いていることが分る。この方向は図7の谷軸方向ともほぼ一致している。次に図11をみるとUD, EW, NSの各成分ともそれぞれ1より大きいピークや1より小さい谷を示していて、台地と埋没谷の地盤は性質の異なる地盤で、埋没谷地盤の方の動きが大きいことが分る。その傾向はUD成分で

従って、高校建物は地盤条件の変化点（硬軟地盤境界部）につくられていたため、地震のとき埋没谷では台地との境界部に沿った方向の地盤の動きの方が大きく生じて不同変位（横ズレ変位）が起き、それに伴って建物基礎に偏土圧が作用したため、くの字形に曲がるような被害を受けたことが考えられる。

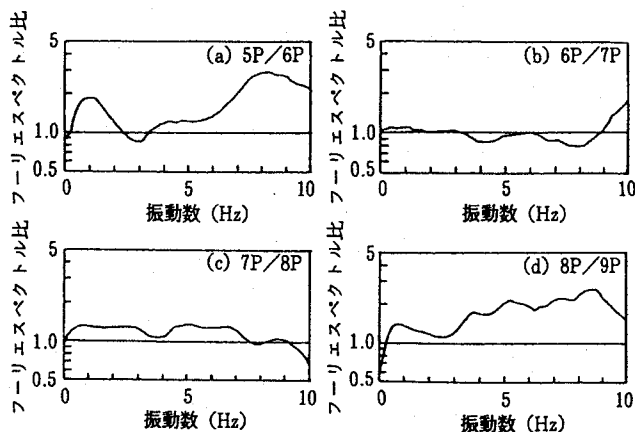
図 14 橋脚頭部の常時微動測定結果(橋軸方向成分のフーリエスペクトル比)

図 14 にそれぞれ隣り合う橋脚頭部の常時微動のフーリエスペクトル比曲線(5P/6P, 6P/7P, 7P/8P, 8P/9P)を示す。(ここで、例えば 5P/6P は橋脚 5P と橋脚 6P の常時微動の速度フーリエスペクトル比を示す。)この図をみると、被害が大きかった 5P と 8P(即ち 5P/6P, 8P/9P)の曲線には 1.0 以上の値で上に凸状のピークを示す傾向がある。それに対して、被害程度が極めて小さかった 6P と 7P(即ち 6P/7P, 7P/8P)においてはそのような傾向は見られず、両者はほぼ平坦な曲線で特に前者はほぼ 1.0 の値を示す。従って、5P と 8P 上における沓被害は軟弱粘性土層厚さの変化点で生じたが、それは主として橋軸方向の地盤の水平変位差(不同変位即ち伸縮、その中でも特に短縮)によって発生したことが常時微動からも推定される。

がある上下逆転型地盤内の粘性土層厚さの急変化点で、主として水平方向の地盤の不同変位で(特に地盤が短縮して橋脚間が狭くなったため)生じ、しかも軟弱粘性土層厚さの差が大きい方で不同変位が大きく生じて沓が転倒したことが、常時微動測定によって確認された。

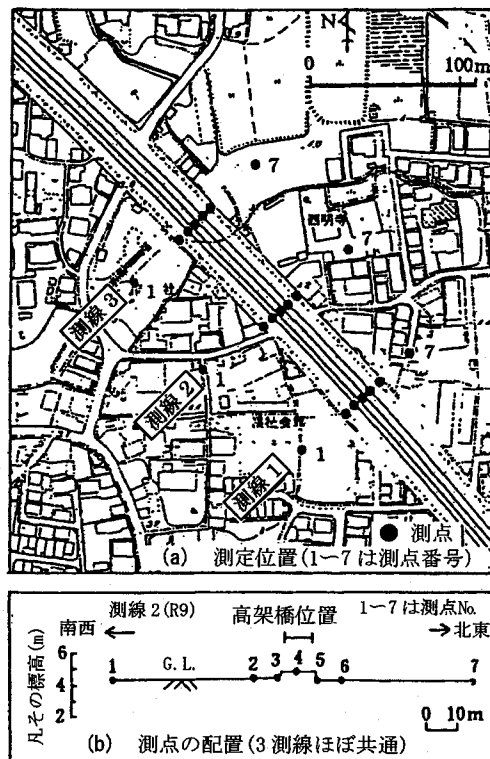
図 15 測線と測点の配置

下食満高架橋では図 15(a)に示す 2 箇所(測線 1 付近と測線 3 付近)で橋軸直角方向に落橋が生じた。前者の橋脚に左上から右下に下がる斜め亀裂が生じて折損し、その上部が右(北東)側に落下し桁も右側へ傾斜、移動した。後者の橋脚に右上から左に下がる斜め亀裂が生じて折損し、その上部が左側に落下し桁も左(南西)側に傾斜、移動した。旧版地形図によると、測線 1 付近は北東側にある自然堤防と南東側で隣接する盛土地(砂・礫層の下に軟弱粘性土層がある上下逆転型地盤)にあり、測線 3 付近は 2 つの自然堤防間の埋没谷の田圃部(上下逆転型地盤)に位置し、2 箇所とも地盤境界部で落橋が発生していることが分かる。また、両者とも地盤面標高(0. P. +5m)の等高線に

直角方向で G.L. が高くなる方向に被害を受けている。従って、2 箇所とも地盤境界部で、地震時に地盤が標高の低くなる方向に急激に動いたため被害が生じたことが推定される。

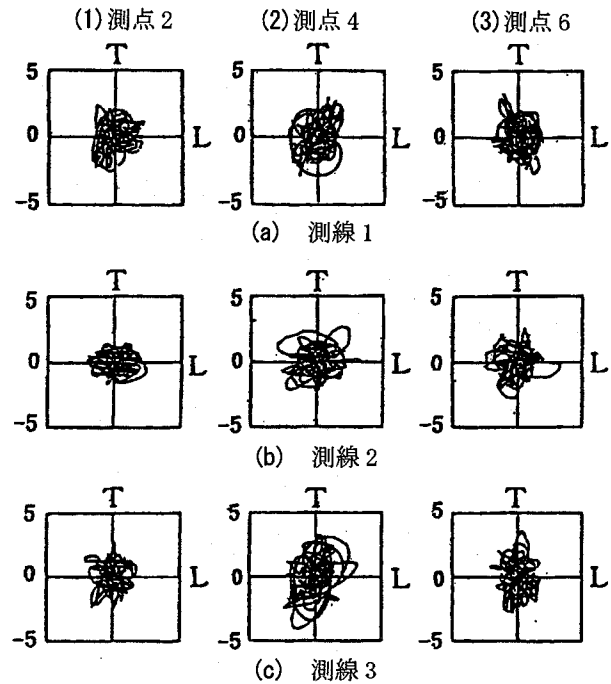
図 16 常時微動軌跡(速度の水平成分)

図 16 の高架橋直下の測点 4 での微動の水平成分の軌跡をみると、特に測線 3 で橋軸直角方向水平成分(T 成分)により卓越した振動(指向性)を示し、測線 1 でもその傾向がみられるが、測線 2 では振動の指向性が余りみられない。ここでは高架橋は微動に卓越方向がある測線 1 と 3 で、かつその卓越方向に崩壊している。

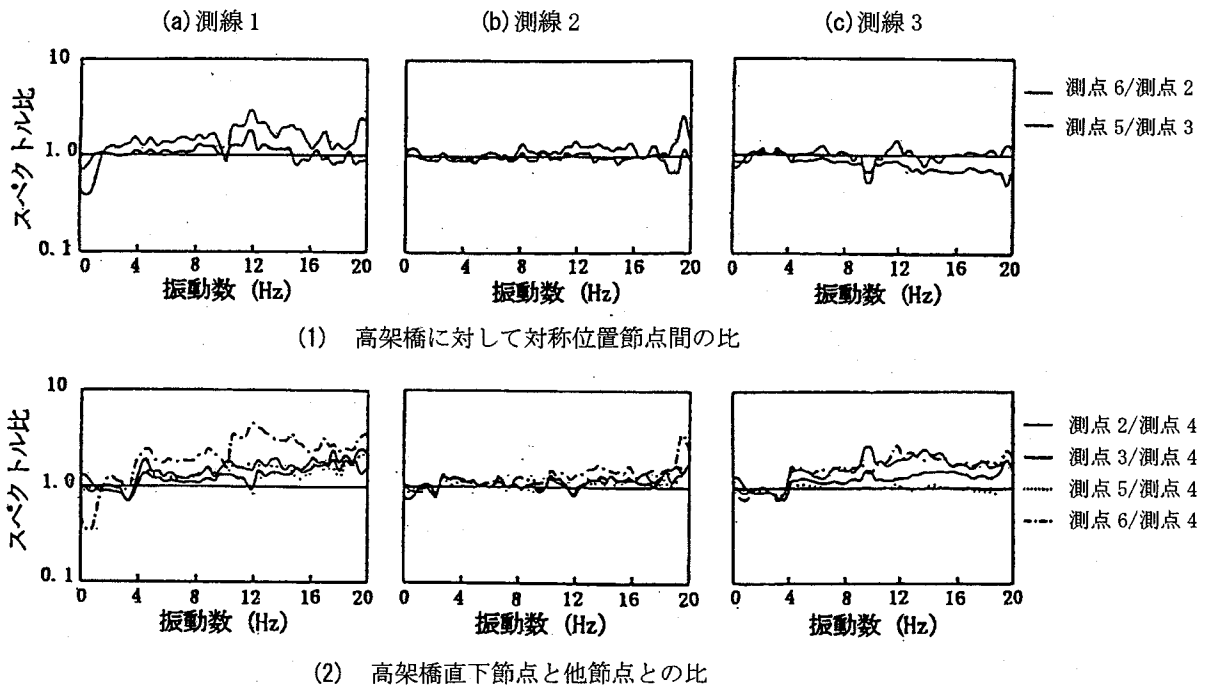
図 17 フーリエスペクトル比(橋軸直角方向水平 T 成分)

次に、高架橋に対してほぼ対称な位置にある測点間のスペクトル比を示す図 17(1)によると、各測線でスペクトル比がほぼ 1 を示す。高架橋直下の測点 4 と他測点とのスペクトル比を示す図 17(2) (橋軸直角方向水平成分 T) をみると、測線 1 と 3 の全成分で 4Hz 以上の帯域で 1 以上の比、測線 2 の全成分でほぼ 1 の比を示す。この図 17(1), (2) の比較から、元々平面的にほぼ様な地盤に高架橋をつくることによって、測線 1 と 3 では高架橋位置と両

側の地盤の動きに差が大きく生じたが、測線 2 ではその差が小さいことが推察される。この傾向は他の振動成分(上下方向 V, 橋軸方向 L)でもみられる。なお、図 17(1)をよくみると、測線 1 では測点 6 の方が

測点 2 より大きく、測線 3 では測点 3 の方が測点 5 より大きい値であるが、高架橋はそれぞれ測点 6 の方向と測点 3 の方向に倒壊しており、微動特性と高架橋被害の有無、及び高架橋の崩壊方向等に関係が認められるようであるし、同様の傾向は図 17(2)にも現れている。

埋没谷や盛土地のような平面的にほぼ一様な比較的軟らかい土層を含む地盤では、高架橋が地盤に対して一種の不動点となり(地盤条件の不連続点として挙動することによって)、地盤変位に抵抗して大きい偏土圧を受けたため、橋脚折損等の被害が生じたことが推定される。また、自然堤防のような比較的良好な地盤では高架橋が地盤の動きに追従して動くため地盤から力(偏土圧)を受けないため被害が発生しなかったことが考えられる。このように微動特性が高架橋の地震被害、無被害と関係しており、それには盛土地や埋没谷、あるいは自然堤防などの地盤が大きく影響したことが考えられる。
